# 监 理 日 志

日期：2017 年 05 月 09 日

工程名称：苏州乐轩 2.0184MWp 分布式光伏电站项目

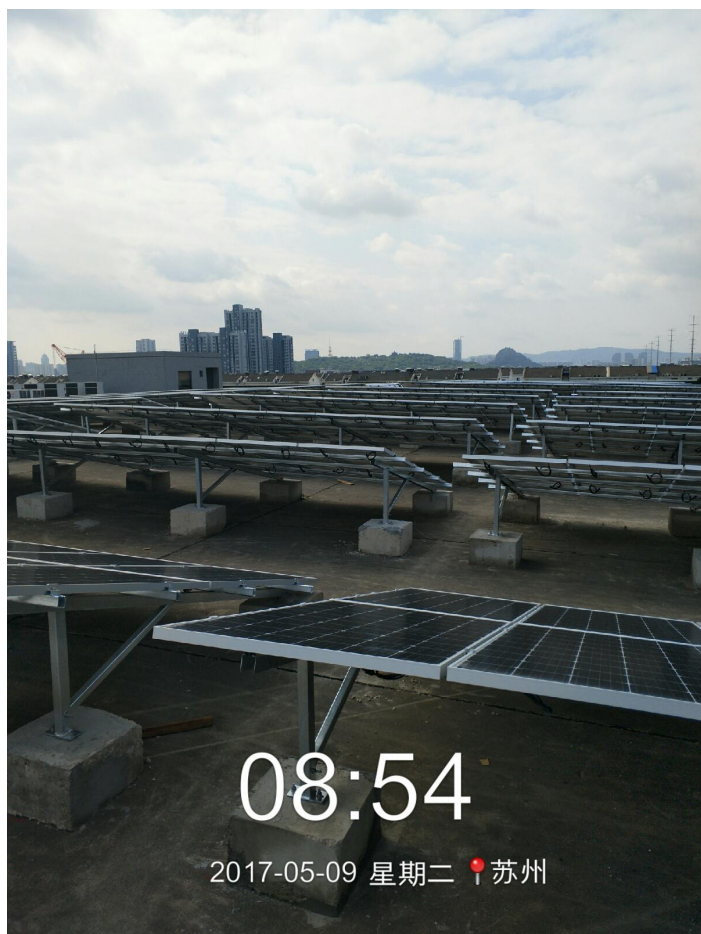
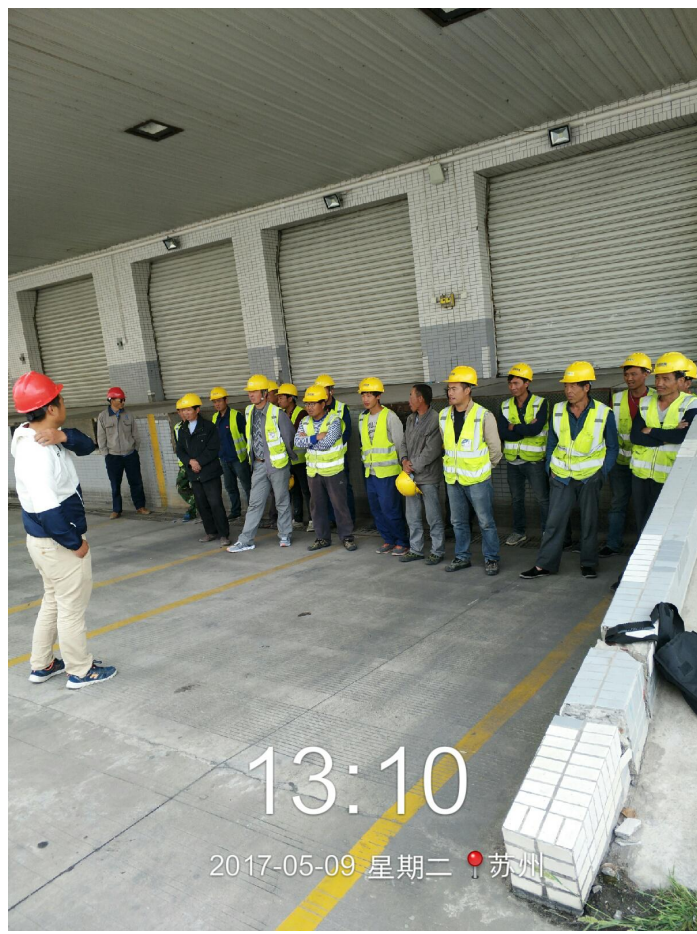
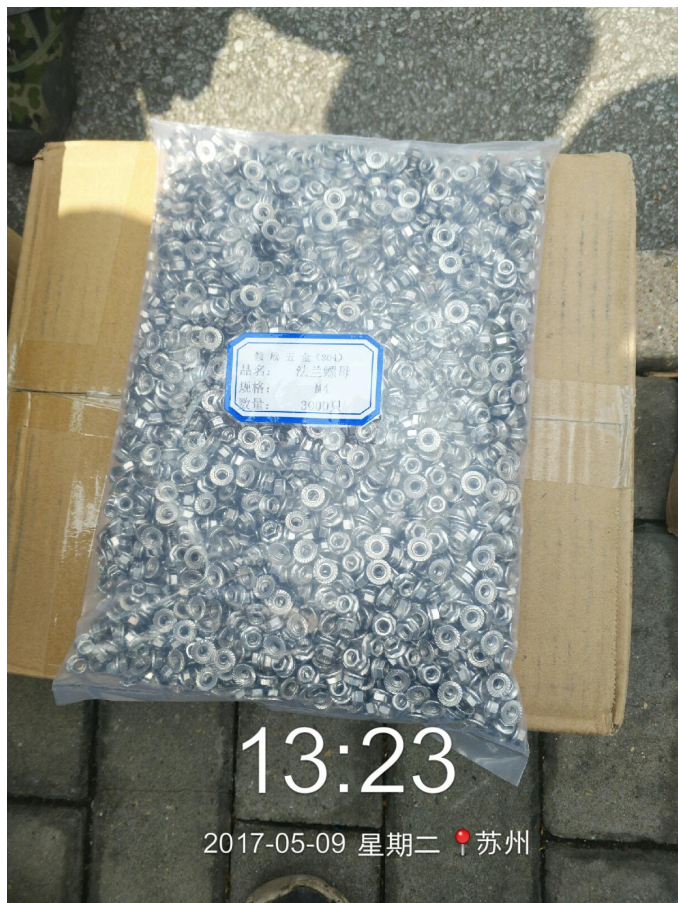
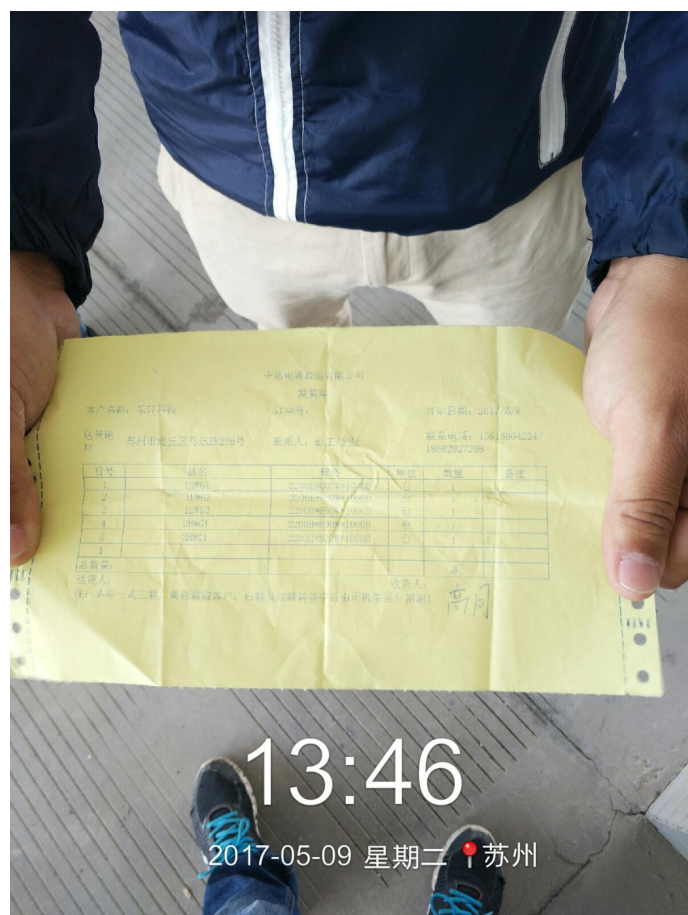
| 监<br>理<br>工<br>作<br>情<br>况 | <p>1、支架安装监理检查，检查发现个别组串见不在一条直线上，起伏波动比较大；组件安装监理检查，检查发现个别组串不在一条直线上，组件安装有个别组件压块未压到位，要求施工单位立即现场整改，整改完成并要求之后按照设计规范及现场要求进行支架及组件安装工作。</p> <p>2、支架柱墩分散就位施工监理检查。</p> <p>3、3#、4#及 5#房屋柱墩吊装及架材料吊装完毕，，监理安全旁站，安全无事故。</p> <p>4、柱墩修补质量检查，柱墩修补检查，有个别柱墩未修补到位。</p> <p>5、今日安全无事故，下午进行安全文明施工教育。</p> | |
