# 监 理 日 志

日期：2017 年 04 月 20 日

工程名称：苏州乐轩 2.0184MWp 分布式光伏电站项目

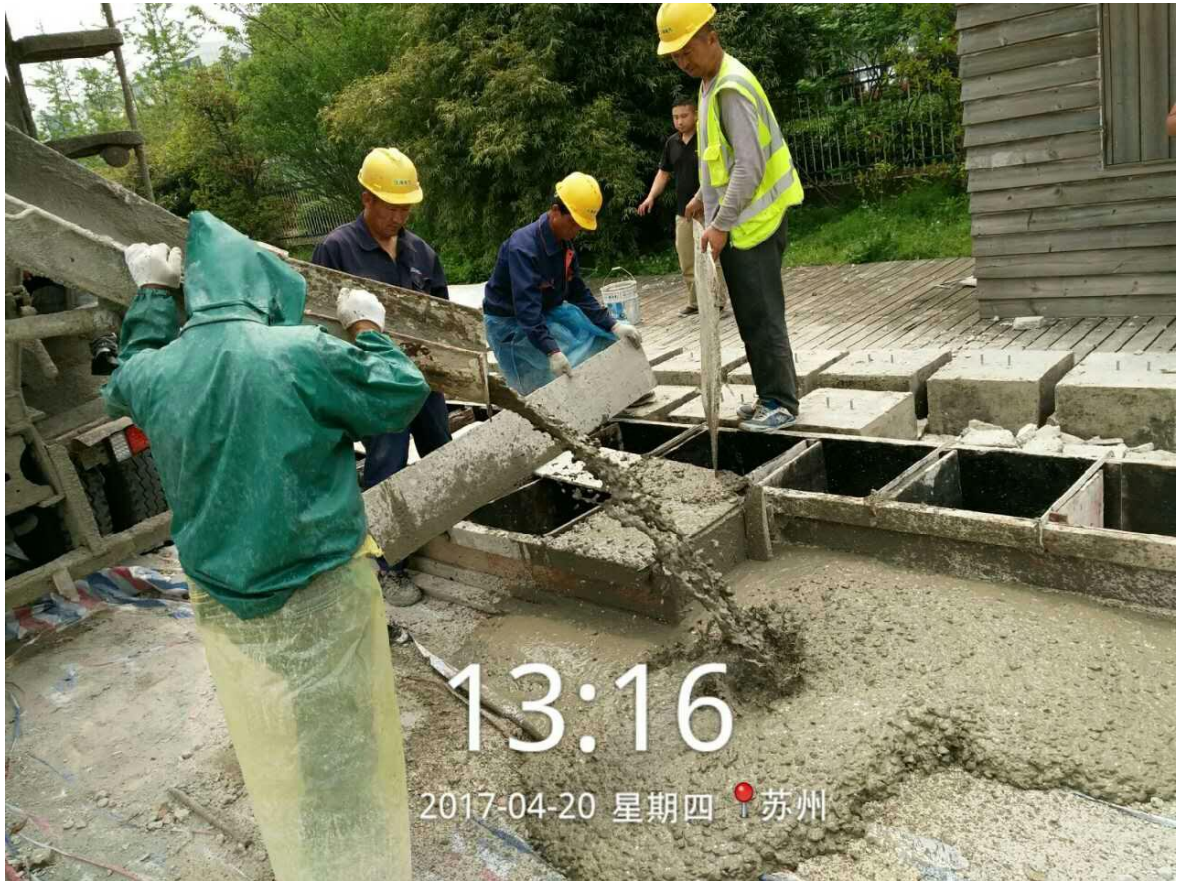
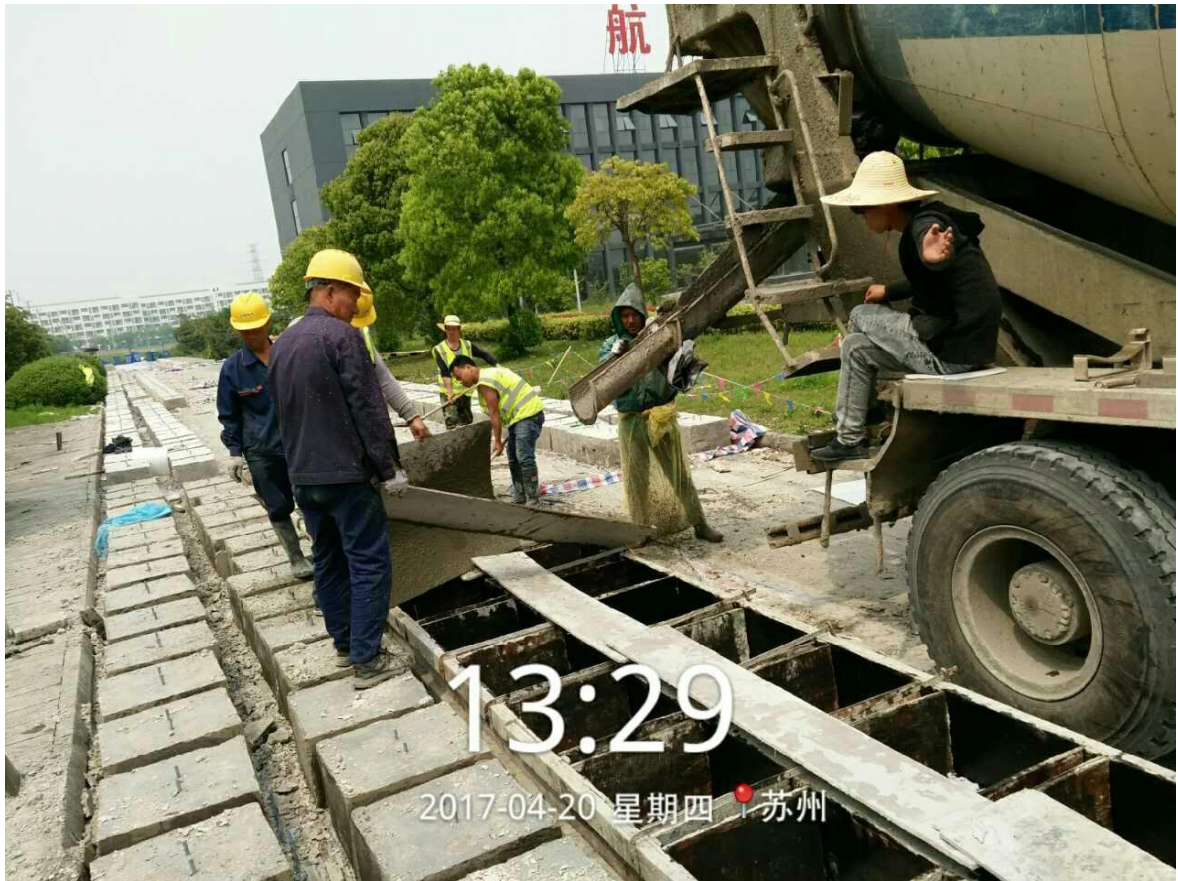
| 监<br>理<br>工<br>作<br>情<br>况 | <div>1、支架基础柱墩混凝土浇筑监理旁站。</div> <div>2、支架柱墩分散就位施工，监理检查，检查发现柱墩吊装运输过程中筑墩边角有磕碰导致缺棱掉角，要求吊装至屋面分散到各个部位之后，把柱墩的这些缺陷修补好。</div> <div>3、召开第四周工程例会，整理会议纪要。</div> | |
