监 理 日 志 ()

日期: 2017年 05 月 21 日

工程名称: 山东青岛裕龙和中韩 5.75MWp 分布式光伏电站项目

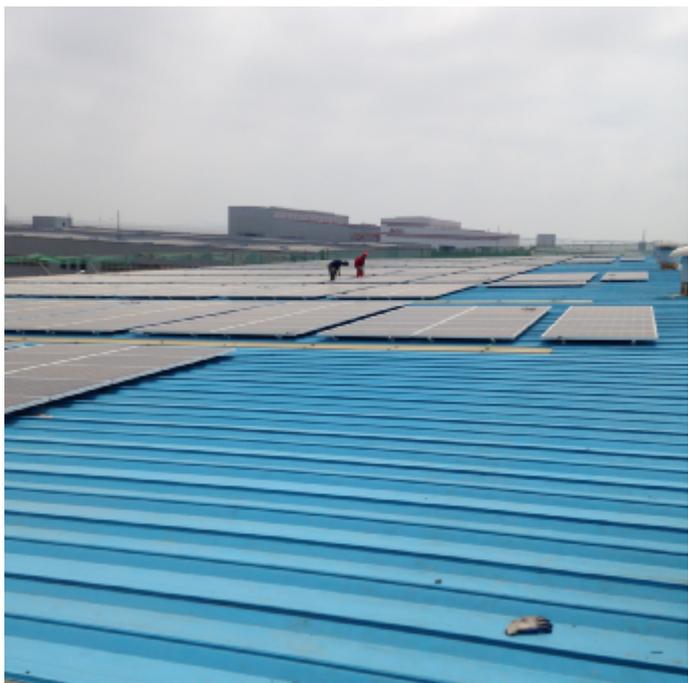
裕龙 6#屋面组串接线

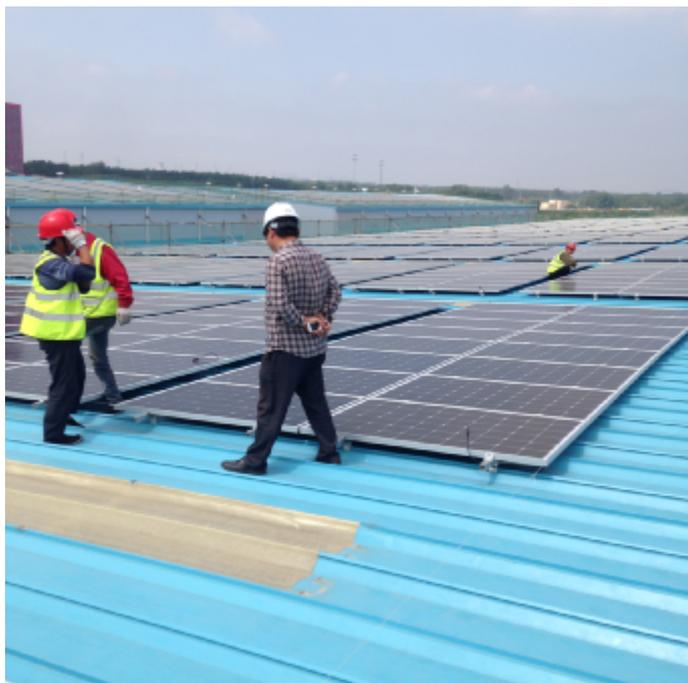
3#屋面检查接线施工情况

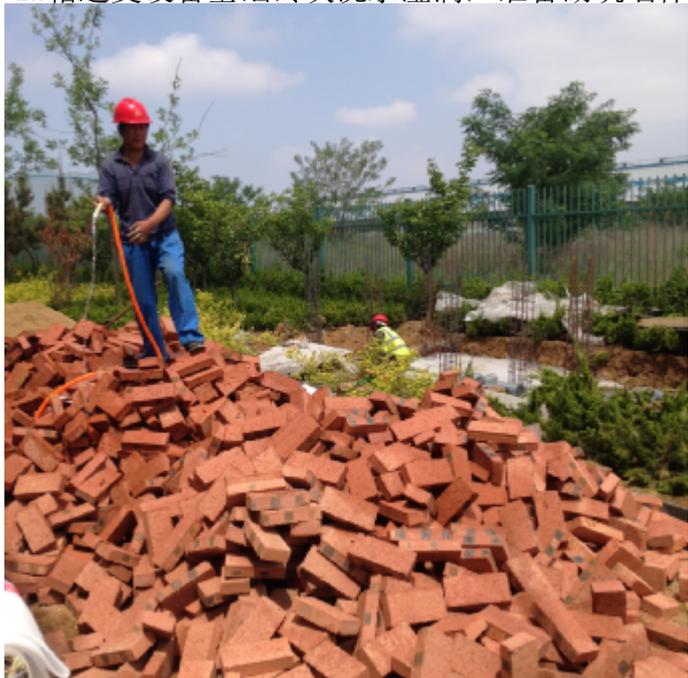
1#箱逆变设备基础砖块浇水湿润，准备砌筑墙体

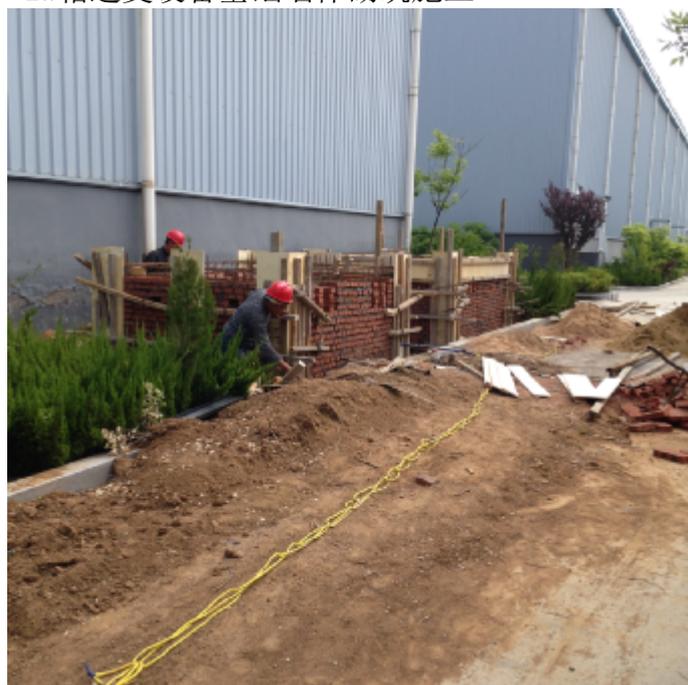
2#箱逆变设备基础墙体砌筑施工
