# 监 理 日 志 (                      )

日期: 2017 年 05 月 24

工程名称: 山东青岛裕龙和中韩 5.75MWp 分布式光伏电站项目

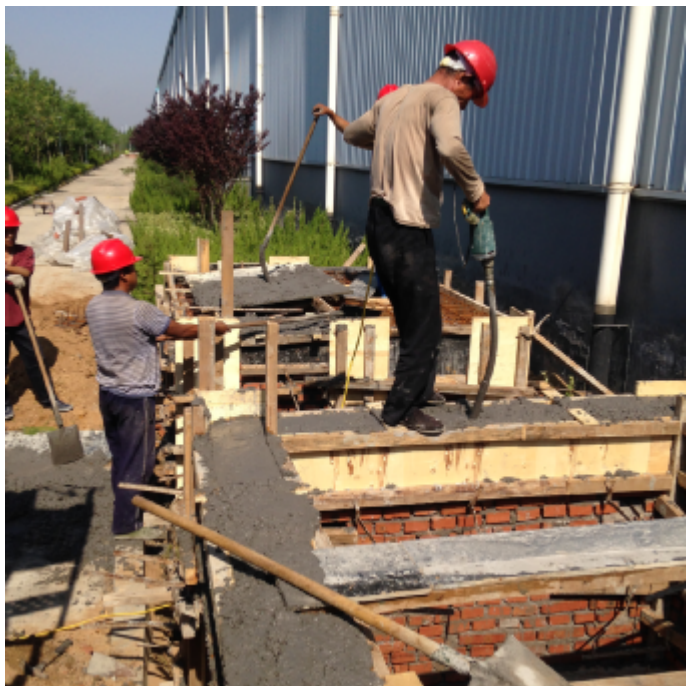
2#箱逆变设备混凝土浇筑时振捣作业

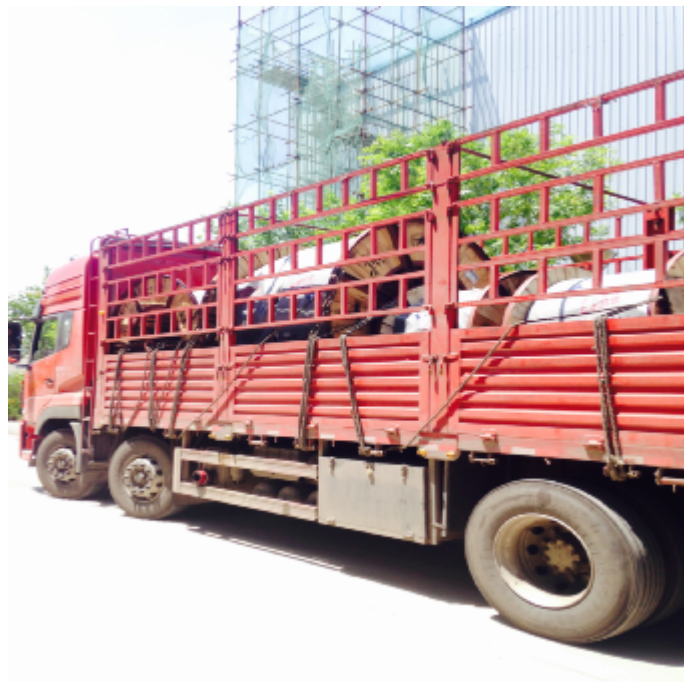
高压电缆到货

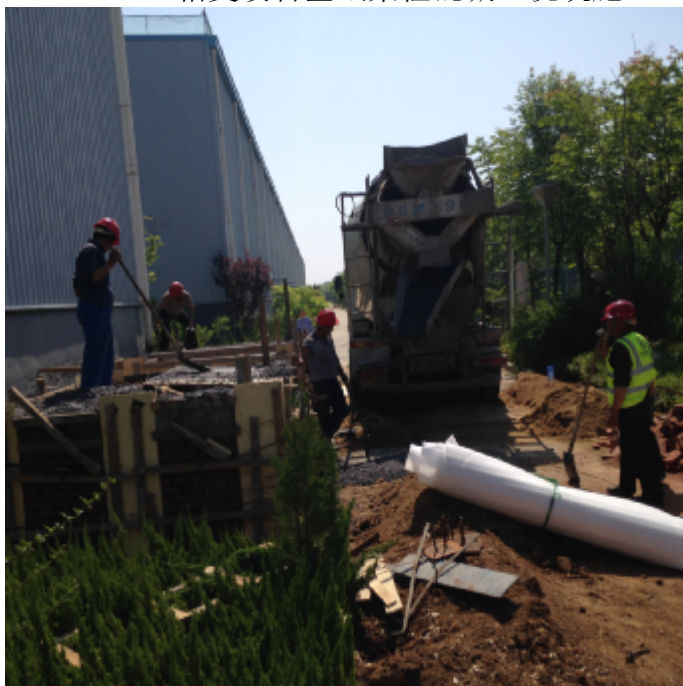
1#箱变设备基础梁柱混凝土浇筑施工

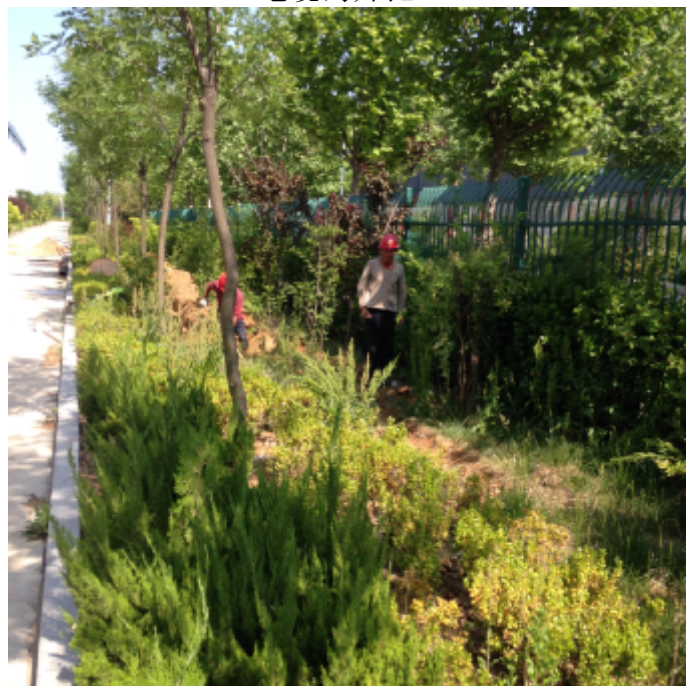
电缆沟开挖
