监 理 日 志 ()

日期: 2017年 05 月 22 日

工程名称: 山东青岛裕龙和中韩 5.75MWp 分布式光伏电站项目

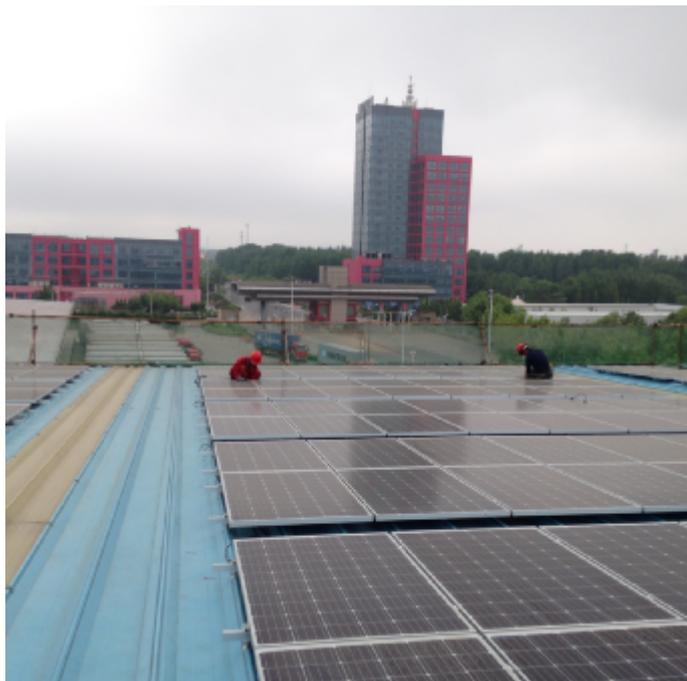
裕龙 1#屋面组串接线

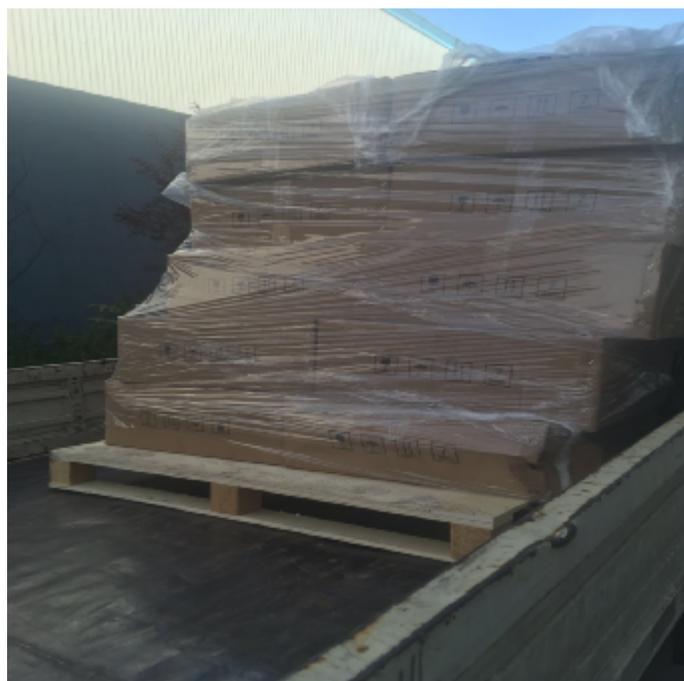
部分汇流箱设备到货

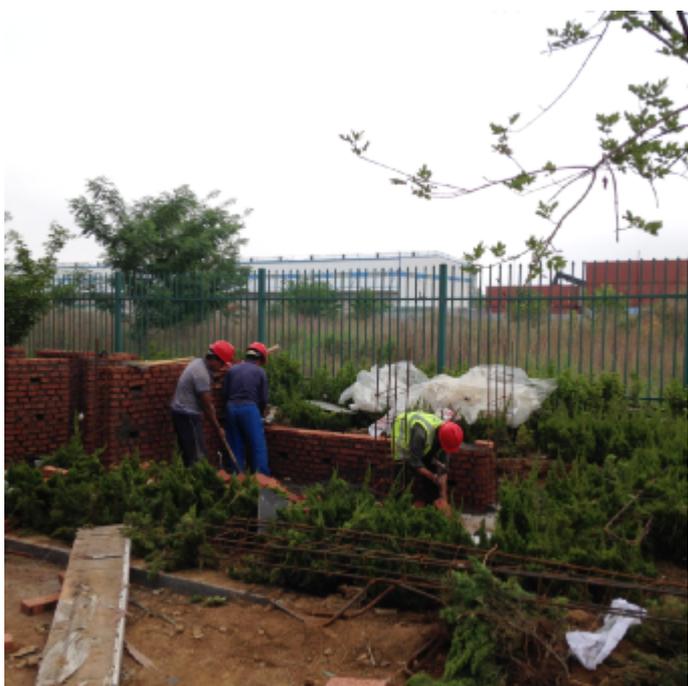
1#箱逆变设备基础砌筑墙体

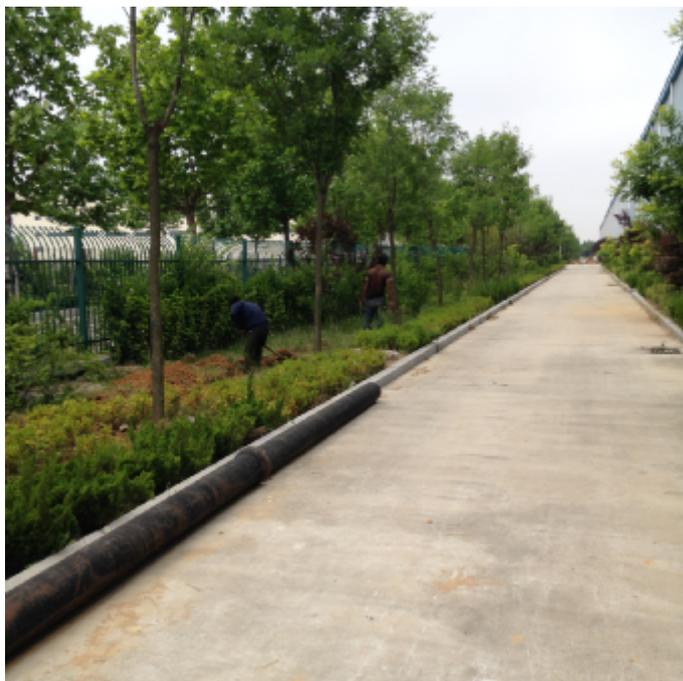
裕龙厂区内电缆沟人工开挖
