监 理 日 志 ()

日期: 2017年 05 月 26 日

工程名称: 山东青岛裕龙和中韩 5.75MWp 分布式光伏电站项目

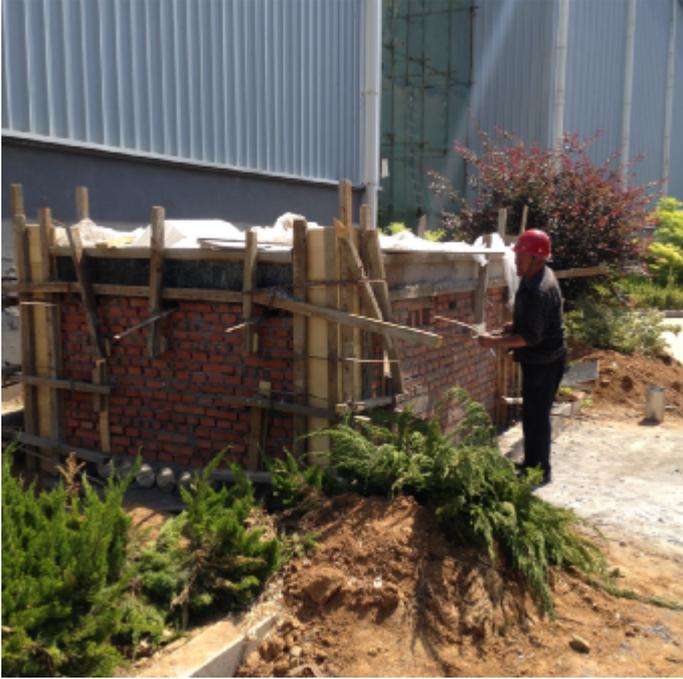
3#箱逆变设备基础拆除边模

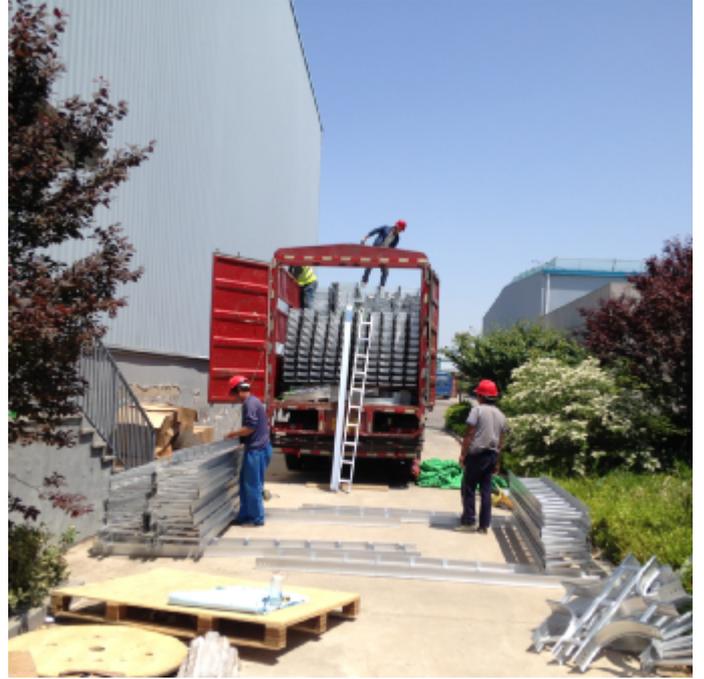
桥架、接地扁铁到货人工卸料

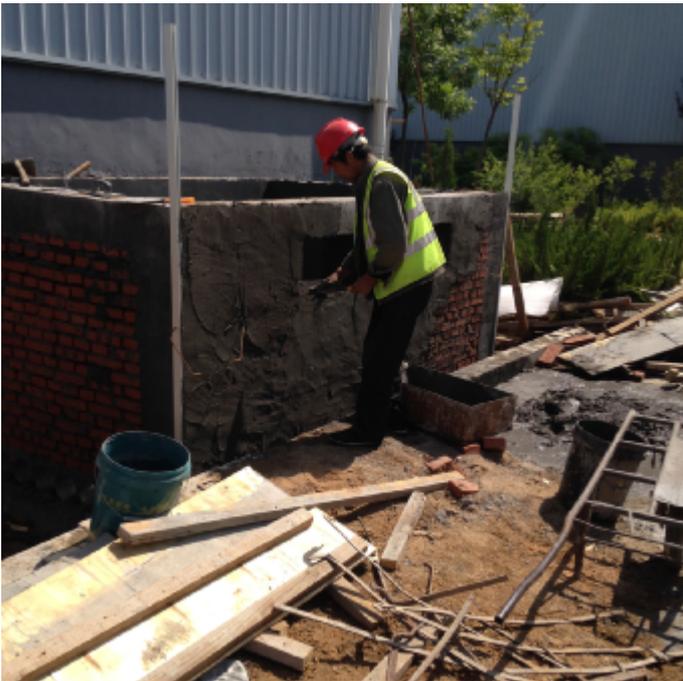
2#箱逆变墙体抹灰施工

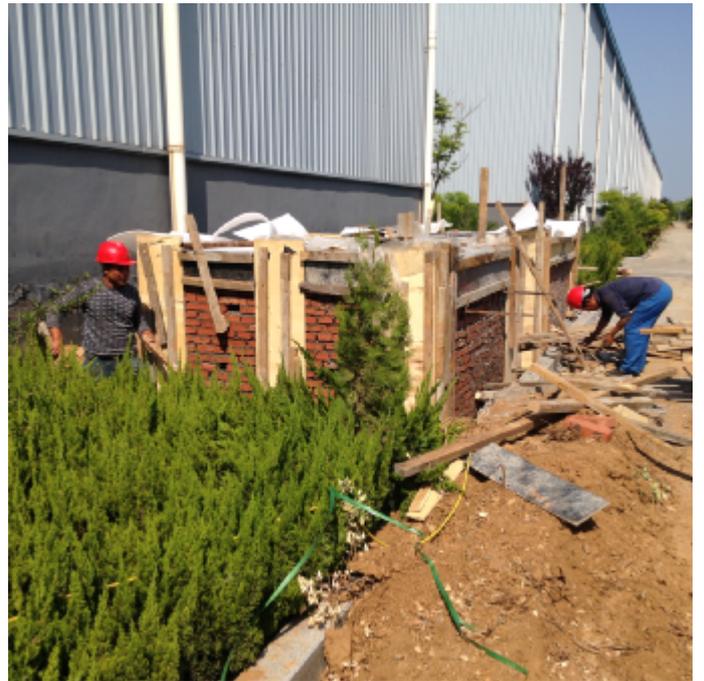
1#逆变设备基础梁板柱模板支护
