# 监 理 日 志 (            )

日期: 2017 年 06 月 02 日

工程名称: 樱花五金集团菏泽金属制品有限公司 4MW 分布式发电项目

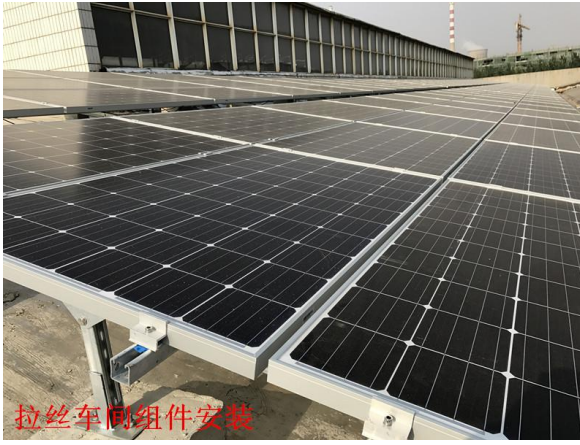
拉丝车间组件安装

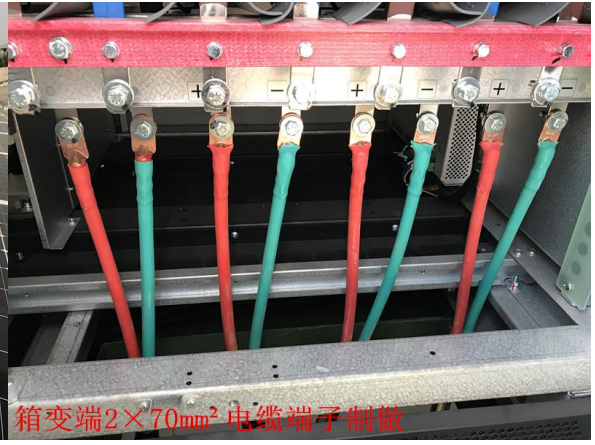
箱变端 $2 \times 70\text{mm}^2$  电缆端子制作

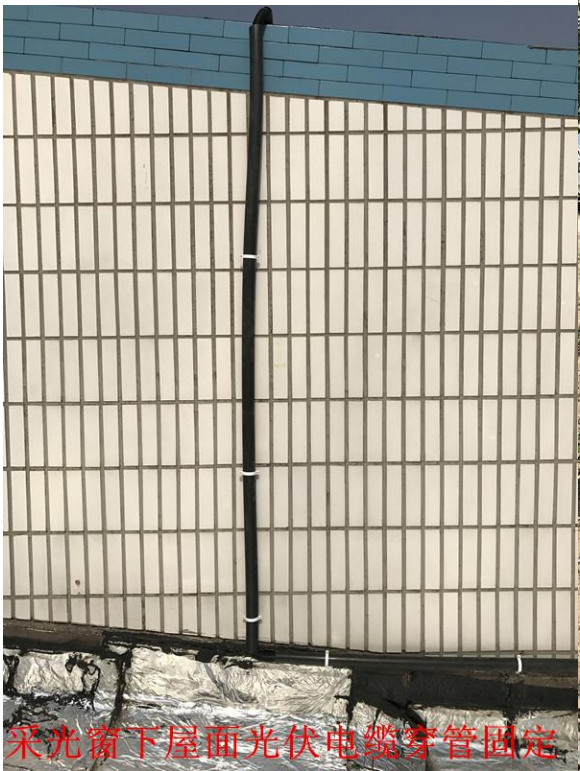
采光窗下屋面光伏电缆穿管固定

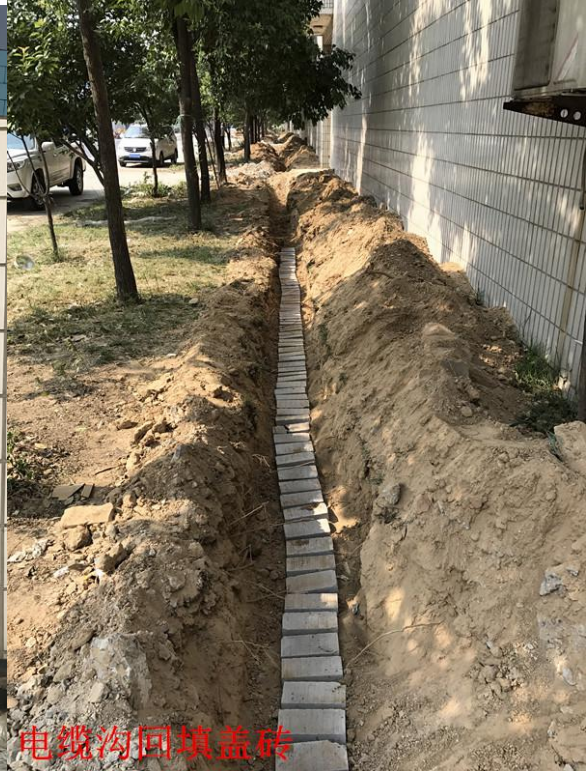
电缆沟回填盖砖

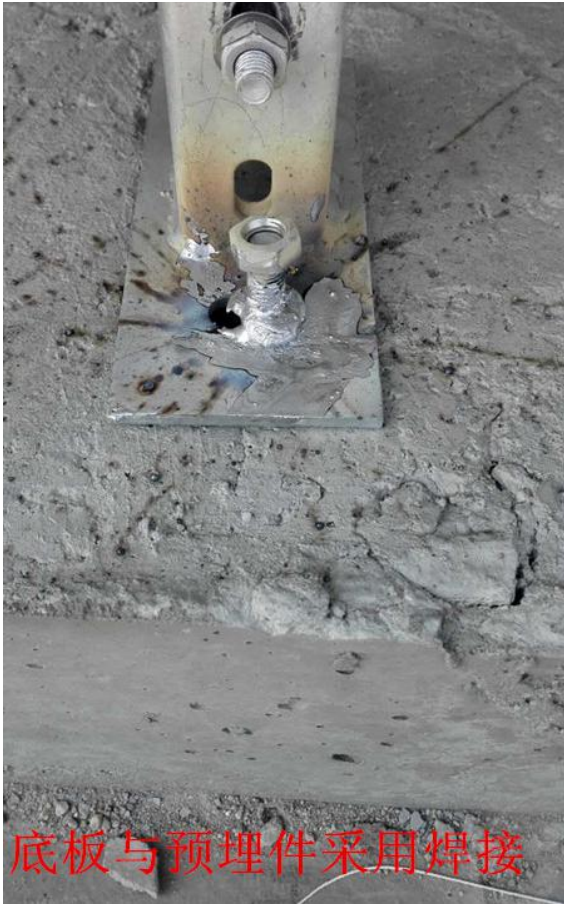
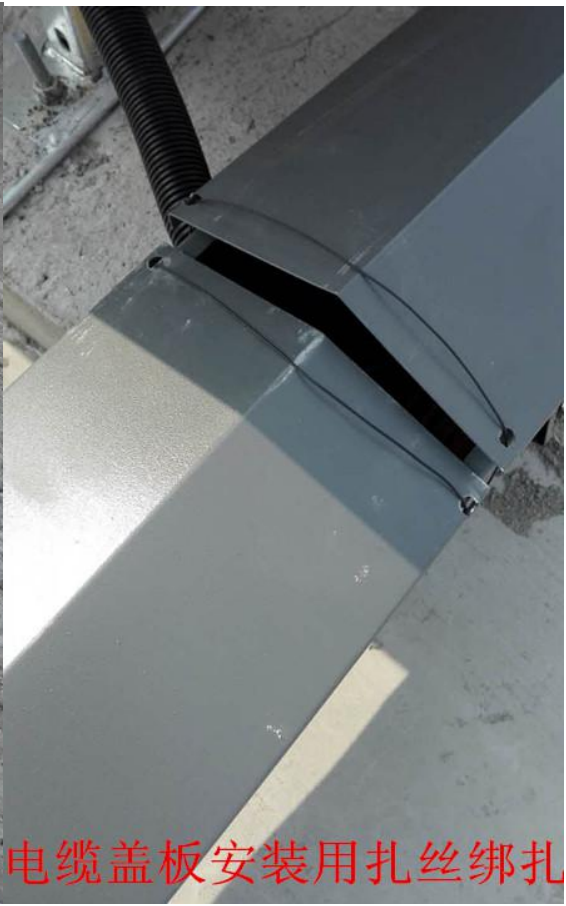
| 监<br>理<br>工<br>作<br>情<br>况 | | <p>1、巡视 1#生产车间电缆桥架盖板安装和支架底板螺母紧固, 检查发现电缆桥架盖板安装直接采用扎丝绑扎, 安装不牢固, 且桥架安装密封不严实, 缝隙较大; 部分配重基础预埋件螺杆螺纹破坏, 螺母不能紧固, 施工人员采用焊接方式将支架底板与螺杆焊接, 对此已向施工单位发送监理通知单。</p> <p>2、巡视压扁胶排车间采光窗下屋面光伏电缆穿管固定, 管线走向横平竖直。</p> <p>3、巡视拉丝车间支架、组件安装, 安装倾角符合设计要求, 外观横平竖直; 巡视的过程中发现一块组件碎裂。</p> <p>4、检查箱变端 <math>2 \times 70\text{mm}^2</math> 电缆端子制做, 接线端子制做符合要求, 线路走向美观。</p> <p>5、检查电缆沟回填, 要求回填前清理电缆沟内的垃圾, 在电缆表面铺设 10cm 的沙, 然后铺砖。</p> |

底板与预埋件采用焊接 电缆盖板安装用扎丝绑扎

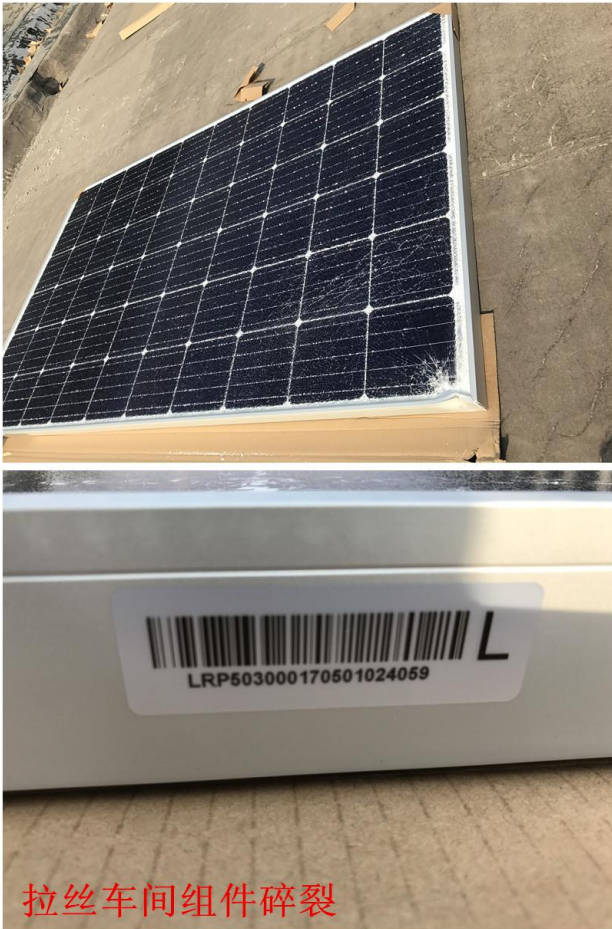
拉丝车间组件碎裂
