# 监 理 日 志 (            )

日期: 2018 年 01 月 04 日

工程名称: 山西吉利一期 8.8MW 分布式光伏项目工程

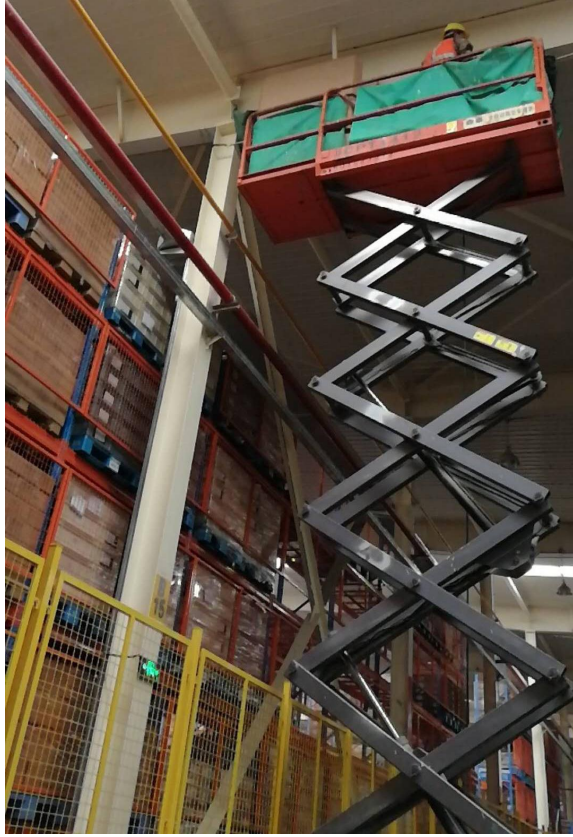
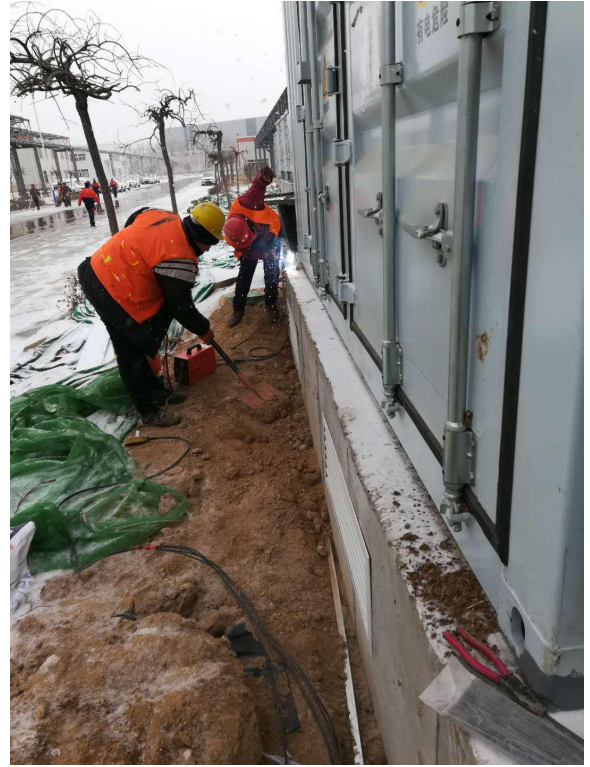
| 施工现场照片: | | |

| 监<br>理<br>工<br>作<br>情<br>况 | 1. 整理资料。<br>2. 督促施工单位及时上报相关资料。<br>3. 检查电缆耐压试验。符合相关要求及有关规范。<br>4. 巡视现场发现箱逆变接地焊接引上部分扁钢规格型号不符合图纸设计要求及引上部分并未与主接地网连接。现场已要求整改。 | |
