监 理 日 志 ()

日期: 2018年 01 月 27 日

工程名称: 山西吉利一期 8.8MW 分布式光伏项目工程

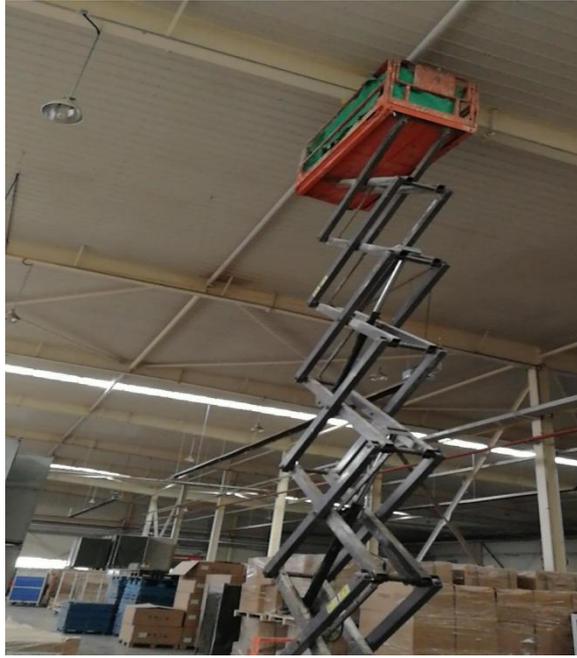
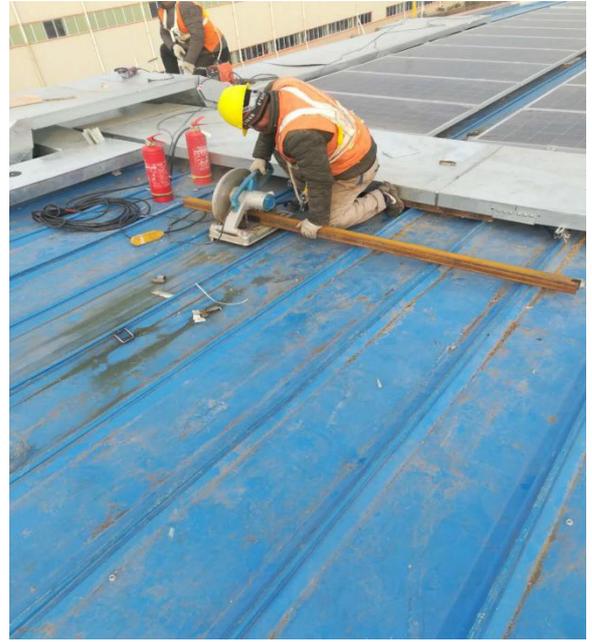
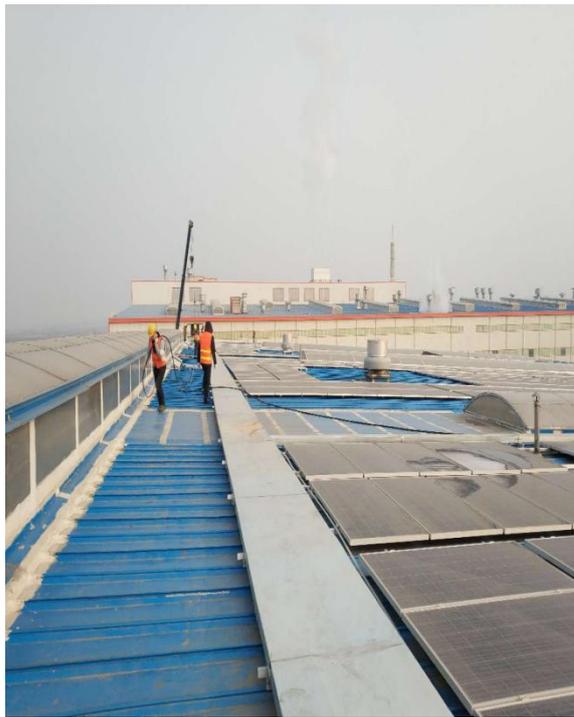
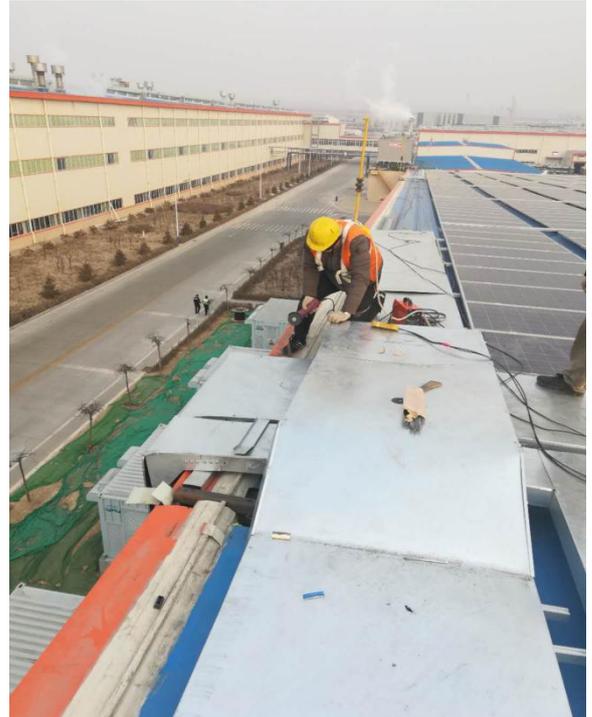
施工现场照片：

监 理 工 作 情 况	<p>1. 整理资料。</p> <p>2. 现场巡视, 对屋面消缺工作进行指导, 要求施工人员不得在屋檐临边逗留, 临边作业要系好安全带, 做好防护措施, 现场已按要求进行佩戴。消缺工作进度需提高。</p> <p>3. 电缆敷设过程中, 要求施工单位不要野蛮施工, 做好电缆余量, 现场按规范要求进行施工, 安全质量在可控范围内。</p> <p>4. 物流车间进行耳板刷漆, 要求施工进度需加快, 不得影响屋面施工。</p>	
施 工 情 况	施 工 单 位	施 工 内 容 及 进 度
	甘肃海霖 电力工程 有限公司 山西德丰 钢结构工 程有限公 司	<p>1. 屋面进行消缺工作, 焊装车间敷设电缆, 物流车间桥架盖板安装。</p> <p>2. 施工人员 12 人, 吊车 1 台。</p> <p>3. 物流车间耳板进行刷漆。</p> <p>4. 施工人员 1 人, 升降机 1 台。</p>
约 其 它 事 项		
本 日 现 场 监 理 人 员	李锋伟 马继超	
记 录 人: 李锋伟	总监理工程师/总监理工程师代表 (签字):
