监理 日志()

日期: 2017年 11 月 19日

工程名称: 山西吉利一期 8.8MW 分布式光伏项目工程 1. 整理资料。 2. 巡视现场发现,焊装车间屋顶组件与桥架堆积过多未及时散开,现场要求整 改现场已整改完毕。 监 理 3. 巡视现场发现,交检车间屋顶,将材料放置在采光带上,现场已要求整改, 工 现场已整改完毕。 作 情 4. 巡视现场发现, 焊装车间屋顶屋脊防水有开裂的现象(被踩), 现场已要求整 况 改。 施工单位 施工内容及进度 1. 厂房加固今日完成约 5 块钢板焊装。 甘肃海霖 施 电力工程 2. 交检屋顶支架安装完成约 100%, 接地扁钢焊接完成累计约 558 米 \perp 有限公司 情 3. 焊装屋顶防护网安装完成约 100%。 况 山西德丰 4. 焊装车间屋顶支架安装完成累计约60%。 钢结构工 5. 焊装车间屋顶散料完成约 70%。 程有限公 司 6. 施工人员 36 人, 叉车一台, 吊车一辆, 运输小卡车一辆。 其 它 电缆卸车一车, 支架材料卸车一车。 事 项 本日现场监理人员 李锋伟 马继超 贾迎高 记录人: 贾迎高 总监理工程师/总监理工程师代表(签字):

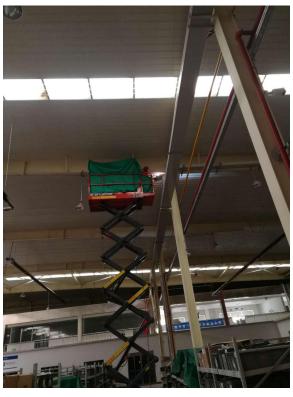
施工现场照片:
