# 监 理 日 志 (            )

日期: 2017年 12 月 04 日

工程名称: 山西吉利一期 8.8MW 分布式光伏项目工程

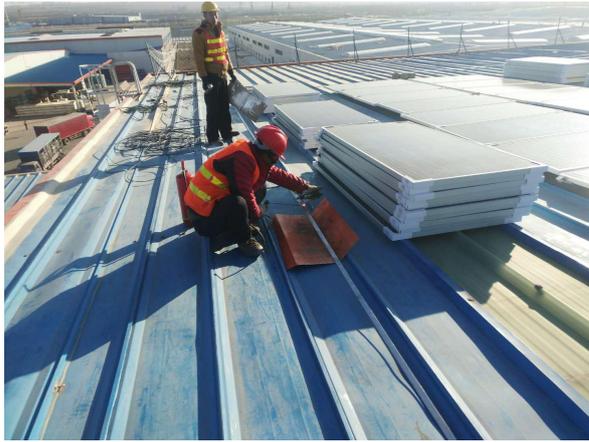
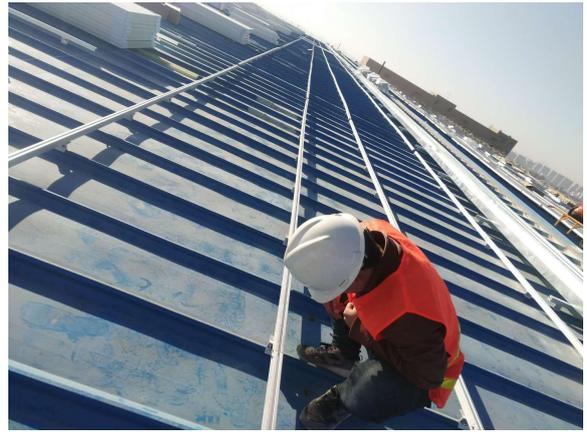
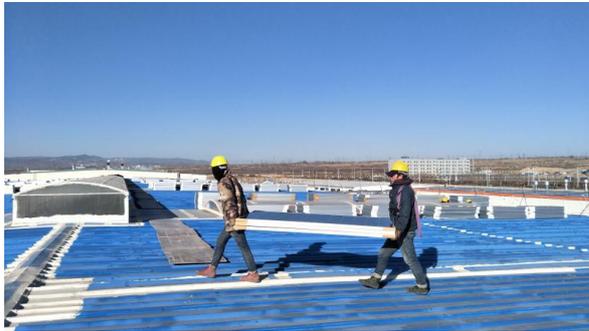
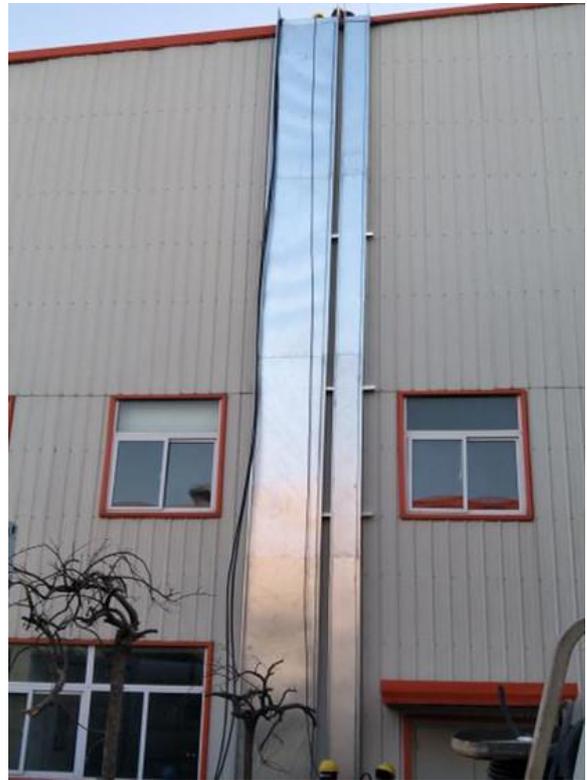
施工现场照片:

监 理 工 作 情 况	<p>1. 整理资料。</p> <p>2. 巡视现场发现箱逆变电缆沟开挖的施工人员未穿反光马甲, 现场已要求整改, 现场已整改完毕。</p> <p>3. 巡视现场发现, 焊装车间屋顶桥架引下的部分施工人员未系安全绳, 现场已要求整改, 现场已整改完毕。</p> <p>4. 巡视发现 12 月 2 日发现的焊装车间屋顶有多处彩钢瓦破损有渗漏的隐患的问题, 今日已整改。</p>	
施 工 情 况	施工单位	施工内容及进度
	甘肃海霖 电力工程 有限公司  山西德丰 钢结构工 程有限公 司	<p>1. 厂房加固今日约完成耳板焊接 10 块。(3 人, 升降机一台)</p> <p>2. 焊装车间 4 平方线电缆敷设今日约 1500 米, 累计约 54500 米。约 3.8mw。</p> <p>3. 焊装车间屋顶桥架安装今日完成约 300 米。2*70 电缆敷设约 1000 米。</p> <p>4. 冲压车间屋顶接地安装今日约 500 米, 组件安装约 50 组, 桥架约 1000 米</p> <p>5. 箱逆变电缆沟开挖完成约 30%。</p> <p>6. 施工人员 65 人, 叉车 1 台, 吊车 2 辆, 运输小卡车 1 辆。</p>
其 它 事 项		
本日现场监理人员	李锋伟   马继超   贾迎高
