# 监 理 日 志 ( )

日期: 2017 年 12 月 27 日

工程名称: 山西吉利一期 8.8MW 分布式光伏项目工程

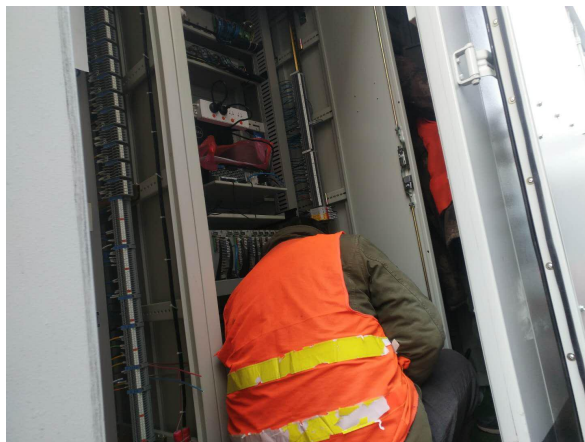
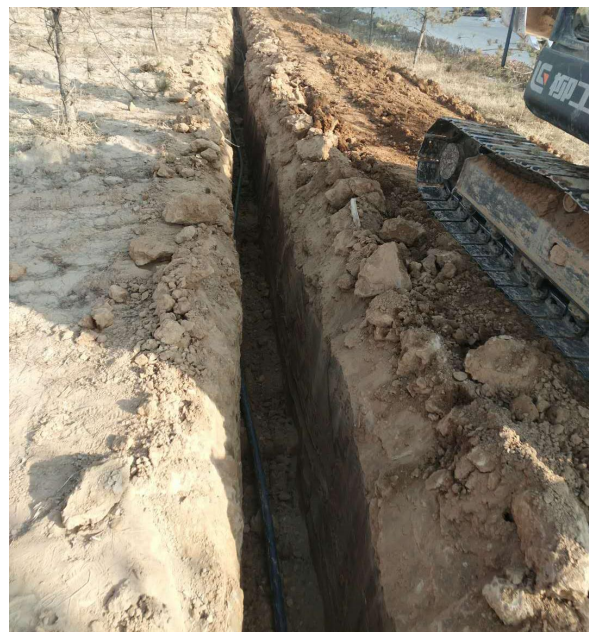
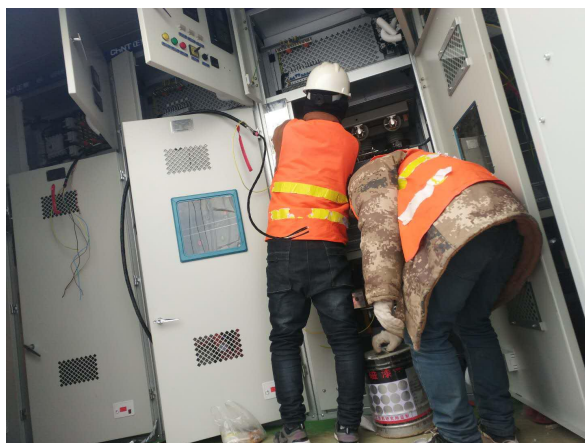
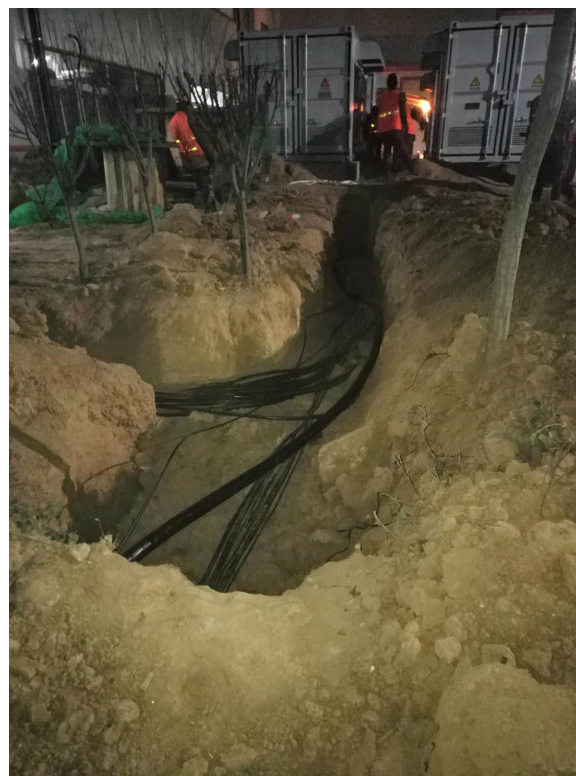
施工现场照片：

| 监<br>理<br>工<br>作<br>情<br>况 | <p>1. 整理资料。</p> <p>2. 巡视现场发现物流车间屋顶支架按部分支架夹具未紧固, 桥架盖板覆盖不美观, 垃圾过多, 现场已要求整改。</p> <p>3. 巡视现场发现 3#4#箱逆变基础周边垃圾极差严重不符文明施工, 现场已要求整改。</p> | |
