# 监 理 日 志 ( )

工程名称: 沙河市汉玻光伏发电有限公司 15Wp 屋顶光伏发电项目

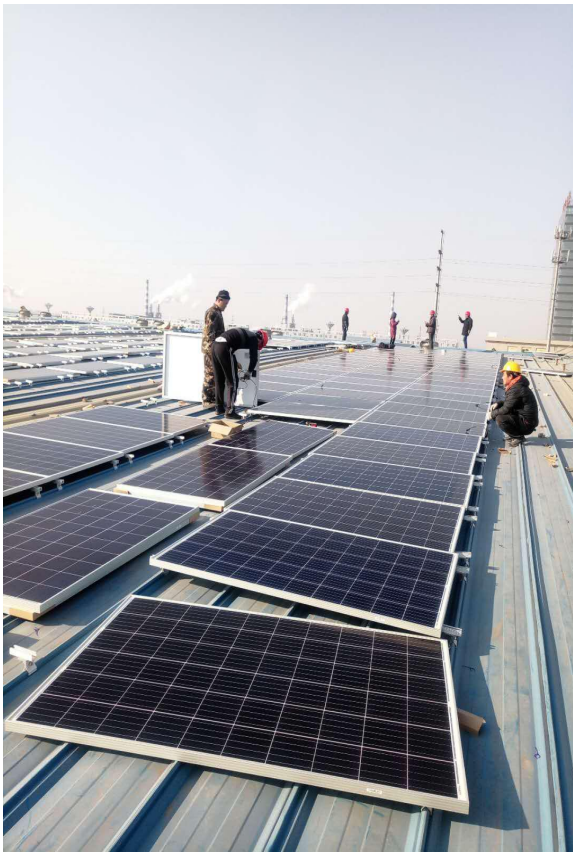
| 监<br>理<br>工<br>作<br>情<br>况 | <p>现场安全巡视:</p> <p>1. 屋顶施工现场以及配电房施工现场未发现安全问题。</p> <p>现场质量检查:</p> <p>1.(纵横厂房)屋顶施工现场组件在安装过程中, 表面出现刮痕现象, 已提醒施工方安装过程中要注意细节问题.</p> <p>2.C1屋面防护网安装, 符合设计要求。</p> | |
