# 监 理 日 志 ( )

日期: 2018 年 2 月 5 日      天气: 晴

工程名称: 沙河市汉玻光伏发电有限公司 15MWp 屋顶光伏发电项目

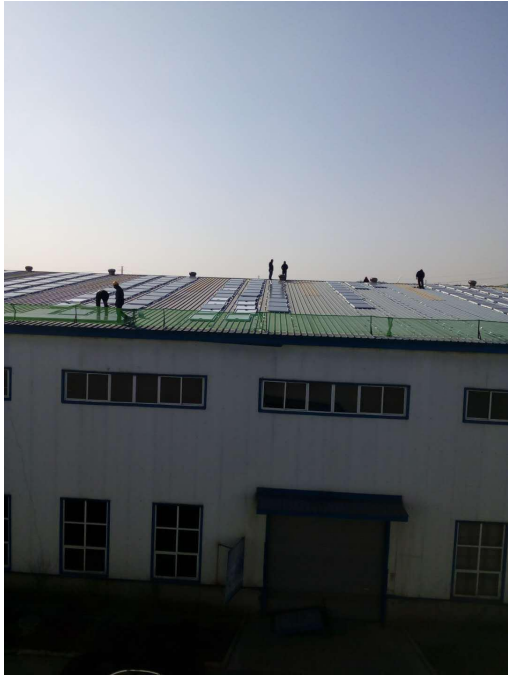
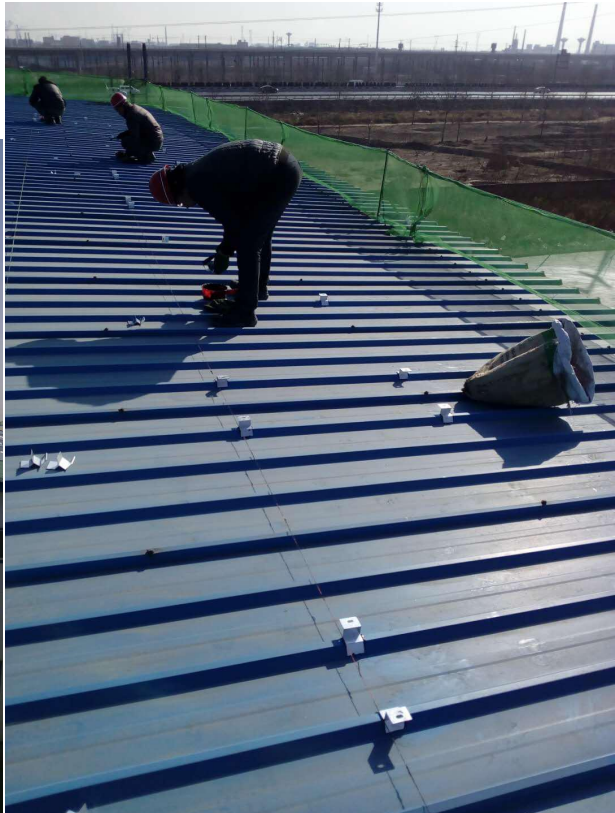
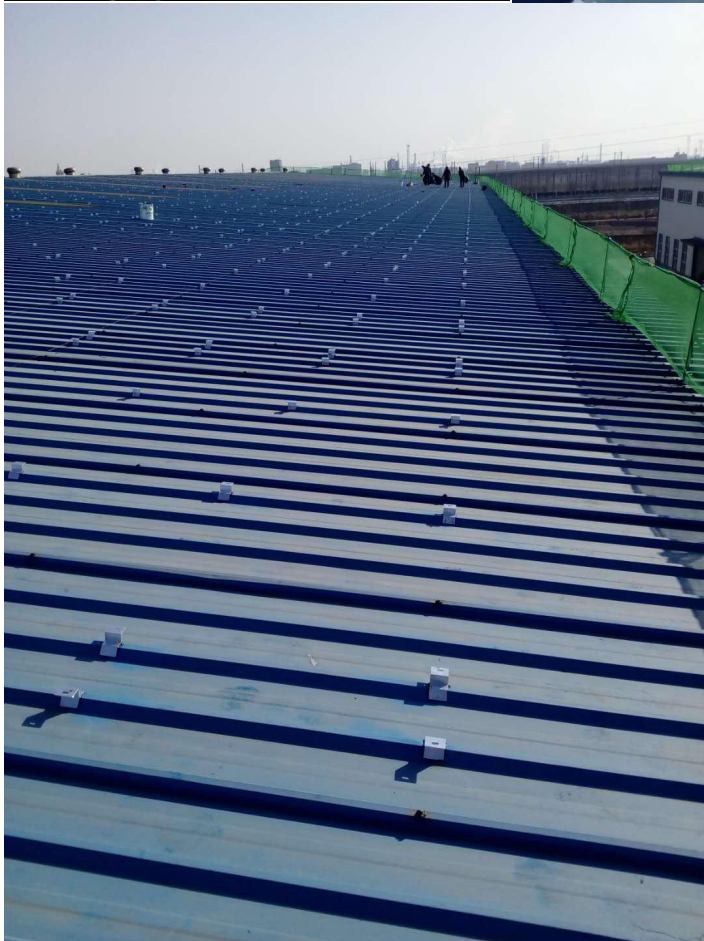
| 监<br>理<br>工<br>作<br>情<br>况 | <p>现场安全巡视:</p> <ol style="list-style-type: none"> <li>1. ,A4,、屋面施工现场,发现防护网存在安全隐患,及时提醒,1小时后,完成整改。</li> <li>2. A1,A2,A3屋面施工现场,未发现安全隐患。</li> </ol> <p>现场质量检查:</p> <ol style="list-style-type: none"> <li>1. A4屋面组件安装,检查时发现,有个别组件表面有脚踩现象,已给施工方提出严重警告,下不为例。</li> <li>2. A3屋面瓦夹粘接,符合要求。</li> <li>3.A1,A2屋面防护网安装,发现有支架不牢固现象,提醒后,已整改。</li> </ol> | |
