# 监 理 日 志 ( )

日期：2018 年 3 月 29 日      天气：晴，

工程名称：沙河市汉玻光伏发电有限公司 15MWp 屋顶光伏发电项目

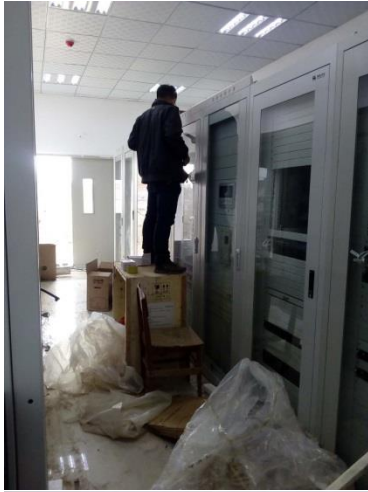
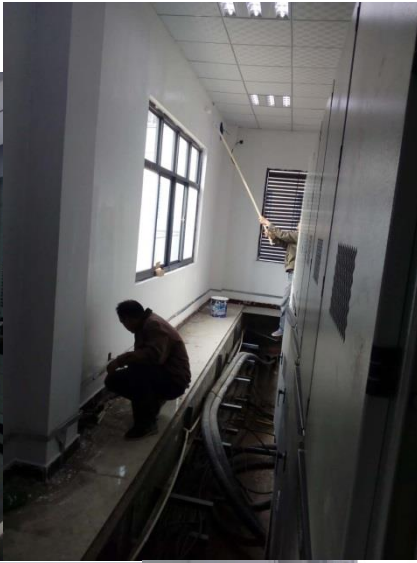
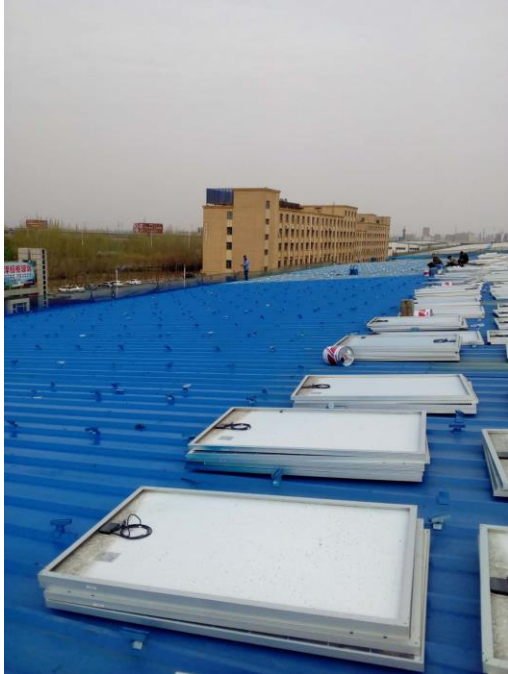
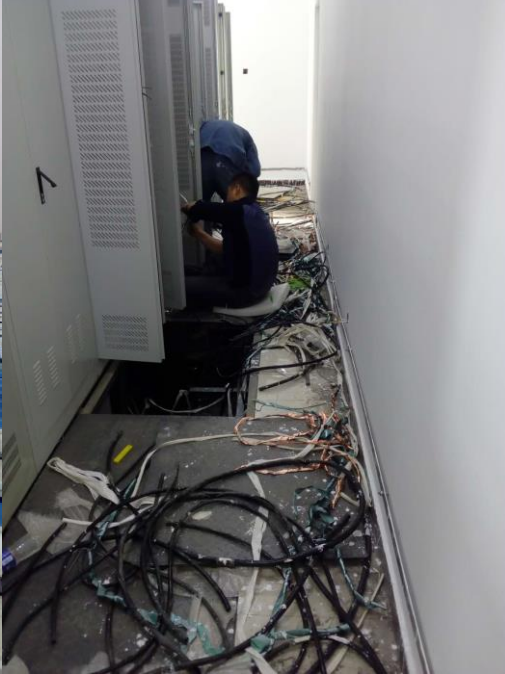
| 监理单位<br>工作情况 | <p>现场安全巡查</p> <p>1. 配电房施工现场未发现安全隐患。</p> <p>2. 屋面施工现场，未发现安全隐患。</p> <p>现场质量检查：</p> <p>1. 配电房高压开关柜及二次设备接线，符合设计要求。</p> <p>2. C1屋面除锈打磨喷漆，，检查发现，个别处，打磨不到位，喷漆不均匀，已通知施工方整改，待查。</p> <p>3. 配电房内外墙上涂料，检查发现外墙有个别处挂网裸露在外，已提醒施工方整改。待查</p> | |
