## 旁站监理记录表

工程名称：汨罗 2×20 兆瓦渔光互补光伏扶贫项目

旁站监理的部位和工序：围墙圈梁及构造柱混凝土浇筑

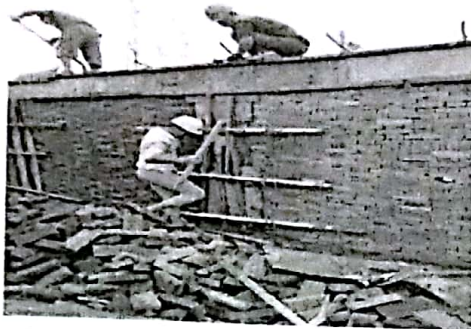
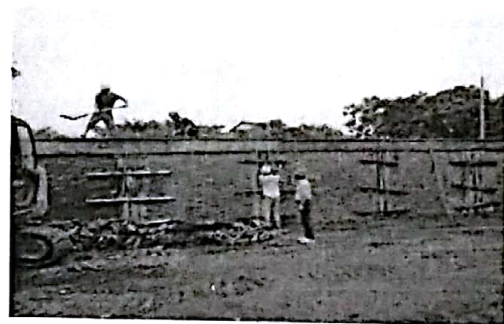
- 1、振捣不及时。

- 1、要求立即整改，加强振捣。

施工单位已整改完成，整个过程、工艺符合要求。
