# 助残扶贫分布式光伏电站项目

(五市十三县)

## 工 程 日 报

日 期: 2019 年 05 月 25 日

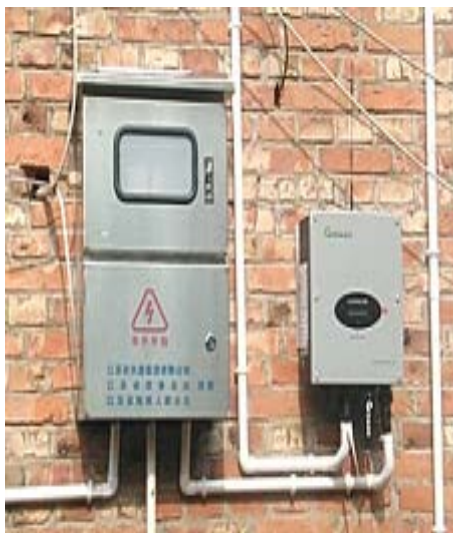
火灾前

2019 年 5 月 24 日 22 时左右涟水县、南集镇、南营村，因白杨树花絮燃烧引发火灾，消防车也到现场扑救，最终十多户人家被烧，其中嵇素青家安装且已并网发电的电站也遭到火灾，造成逆变器、电表箱、20 米 4 平方光伏电缆、10 米 10 平方双色线、20 米 PVC 线管不同程度烧坏，幸好房子前面有走廊，对屋面组件影响不大，具体等检测后确定是否有质量问题。
