2019年06月19日

一、工程施工情况：

- 1) 西区车棚基础定位放线
- 2) 东区车棚下穿马路电缆套管敷设

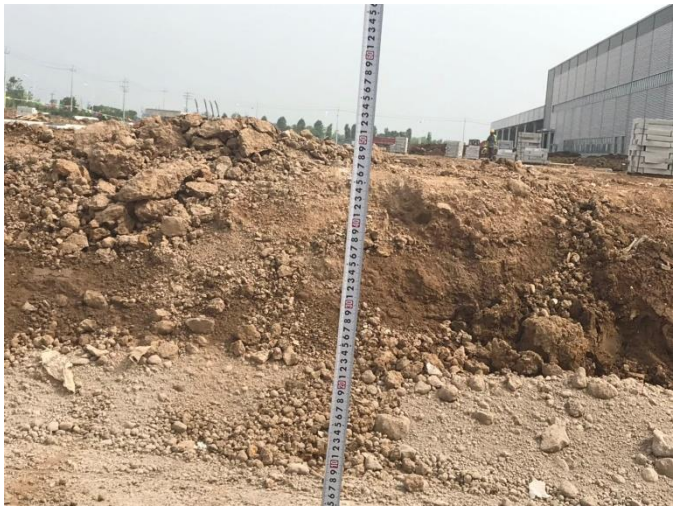
发现部分电缆埋管深度不符合图纸要求，图纸要求埋管深度大于1m，露出地面0.1m。现场检查局部不足1m，经与现场施工管理人员沟通已进行整改。

检查东区下穿马路电缆套管埋设深度  
(开挖 200+覆土 500+200 混凝土)

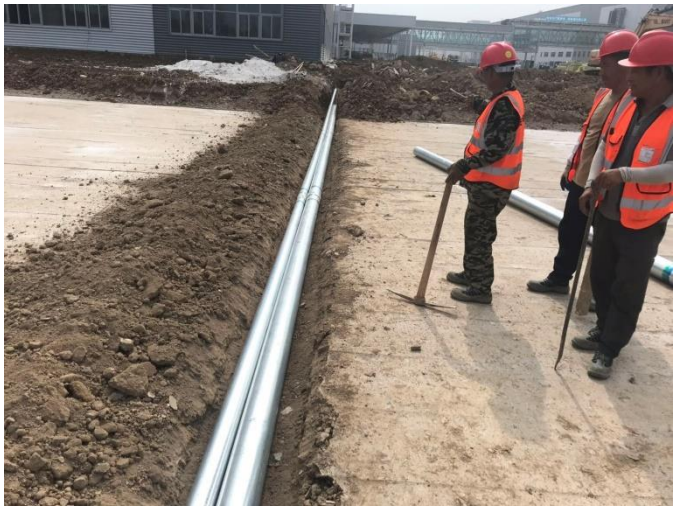
东区下穿马路电缆套管敷设

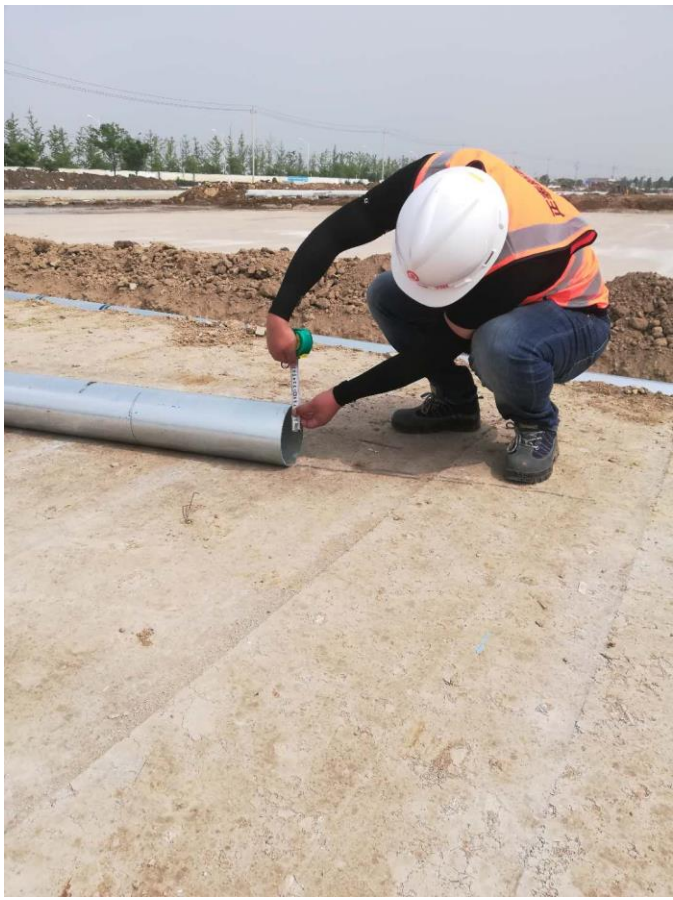
现场巡视，检查东区下穿马路电缆套管敷设，测量电缆套管（实测直径161mm壁厚2.7mm）埋设深度（开挖200mm、后续覆土500mm、湿渣土200mm）

检查东区下穿马路电缆套管壁厚

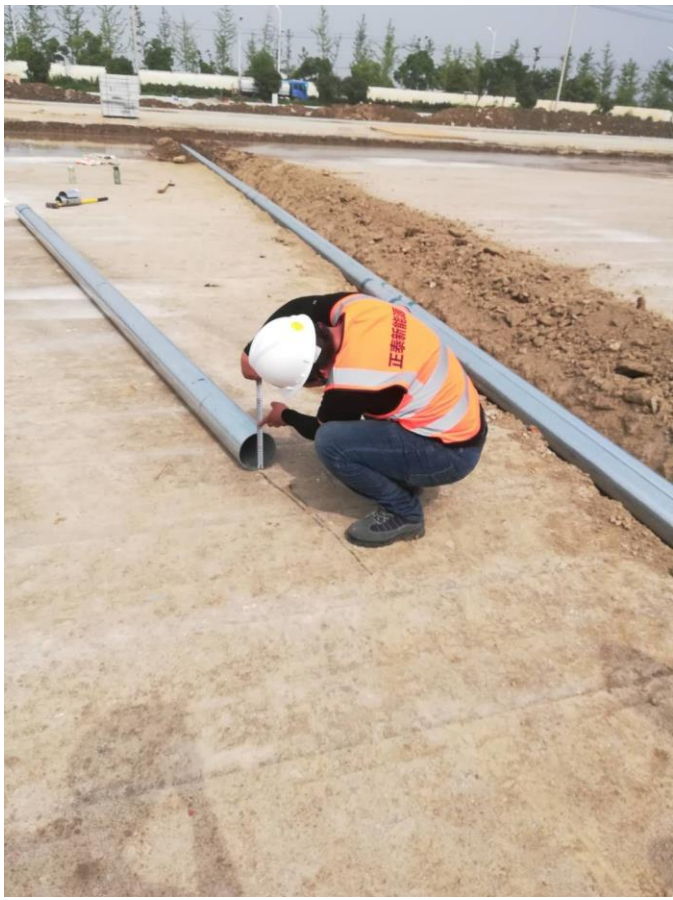
检查东区下穿马路电缆套管直径
