2019 年 06 月 21 日  
星期：五

一、工程施工情况：

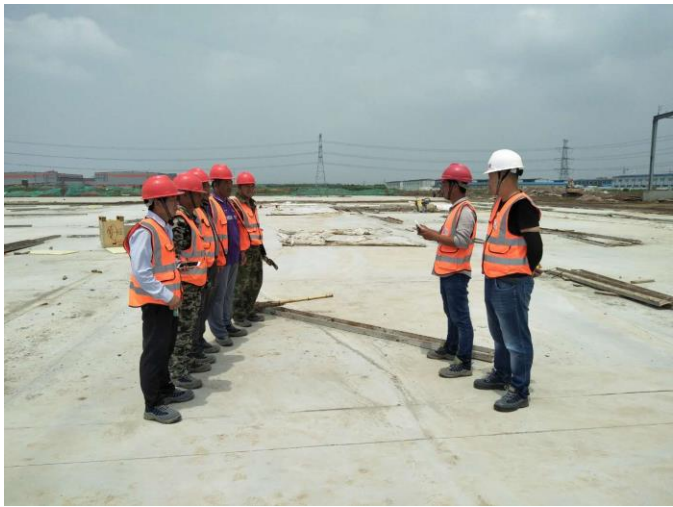
现场施工人员安全交底
