2019 年 06 月 27 日  
星期：四

一、工程施工情况：

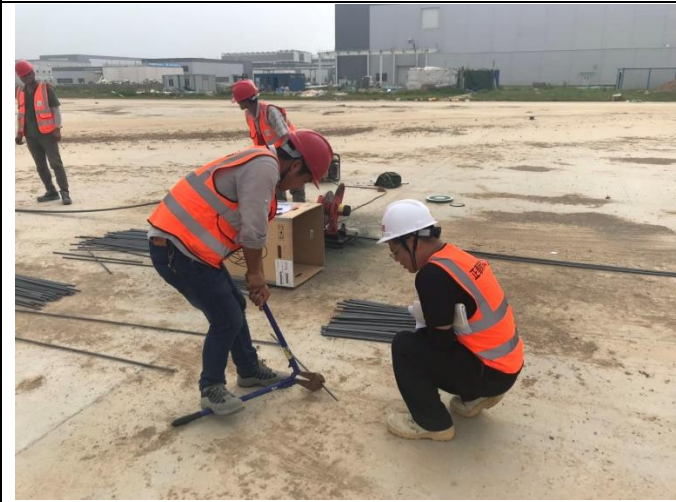
进场钢筋见证取样

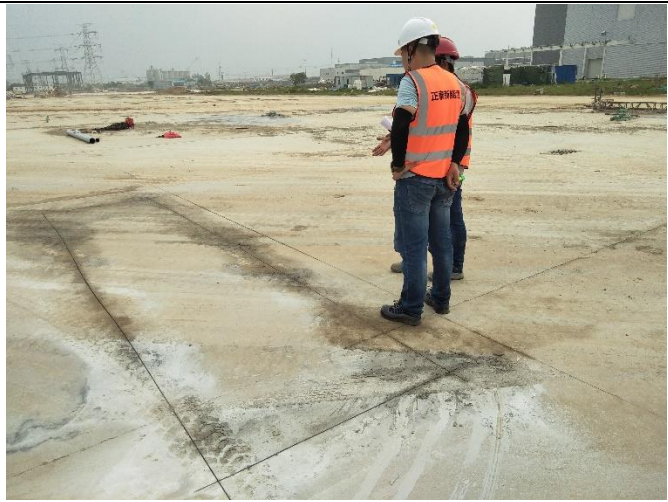
开挖土方量复核

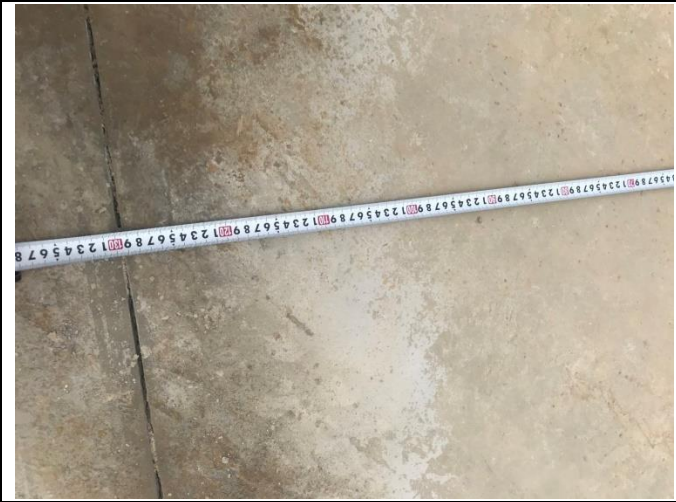
现场破碎砼路面超出图纸 200MM

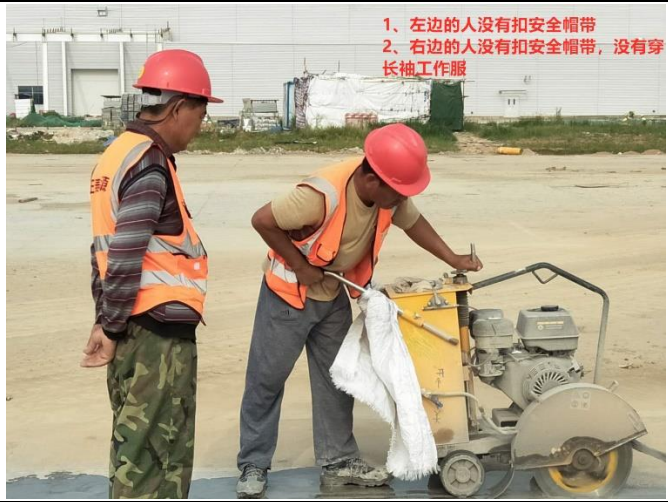
2、现场巡视发现施工人员有安全帽帽绳不系，外露手臂现象。

现场施工人员劳保用品穿戴不符合要求

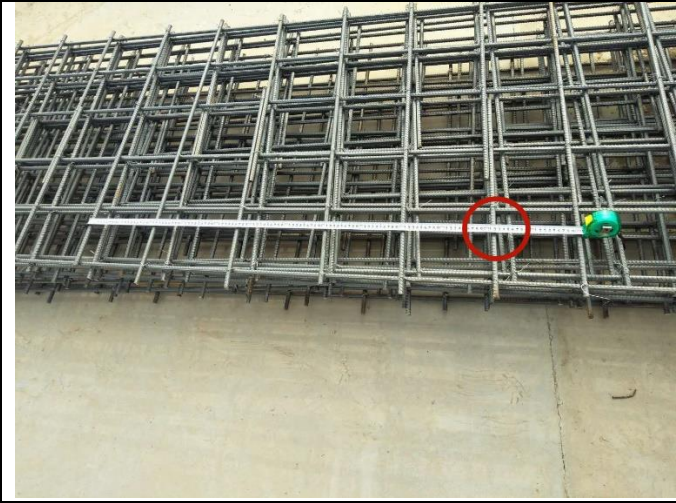
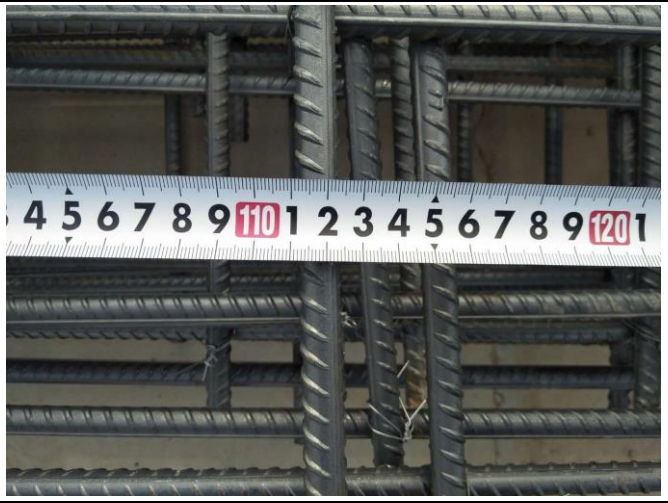
2. 质量监理情况：检查钢筋网片制作实测间距 5 格 1080mm 与图纸偏差 80mm 已要求增加整改，个别钢筋（横向）长度偏差较大，要求更换。

车棚基础钢筋间距不符合要求

1、钢筋网片制作已形成监理检查记录表 002 > <《监理通知单》
