2019 年 7 月 1 日
星期：一

一、工程施工情况：

相关照片

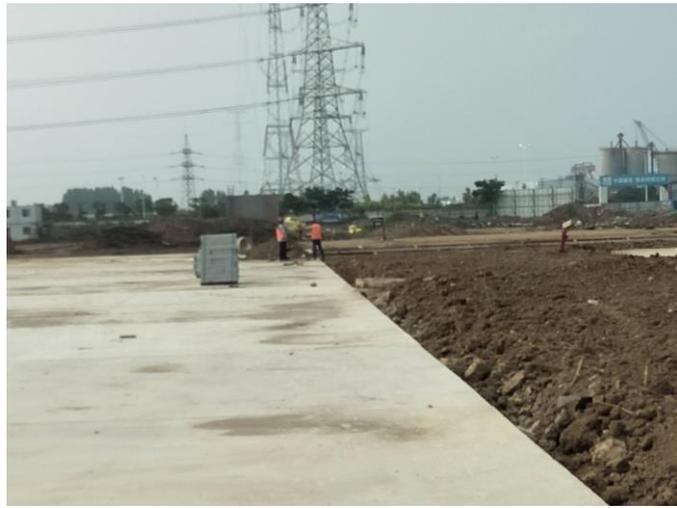
西区车棚未浇筑区域基础放线定位

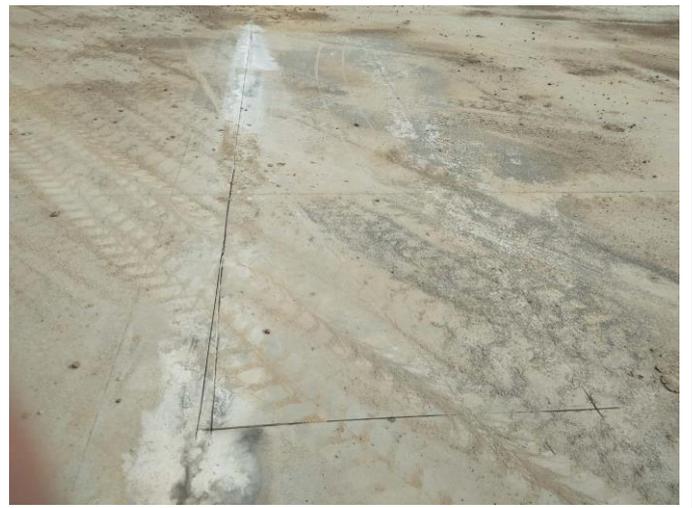
- ① 地面切割线弯曲的几处已作修正
- ② 挖掘机履带防护垫已安装到位

地面切割线弯曲处已修正

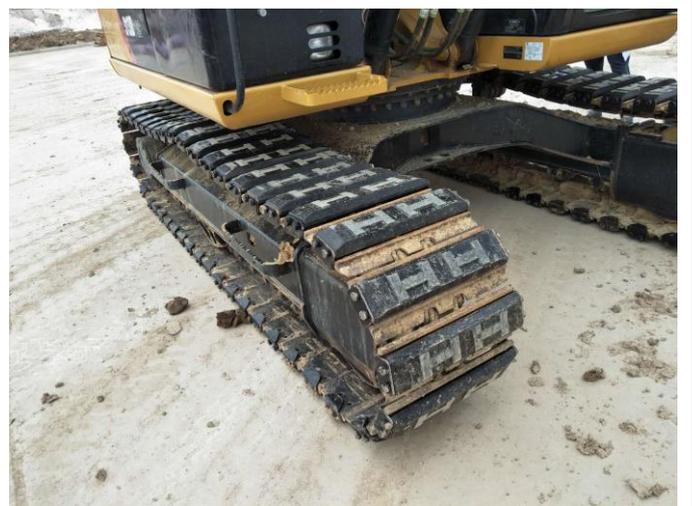
挖掘机履带已安装保护垫
