2019年7月3日
星期：三

一、工程施工情况：

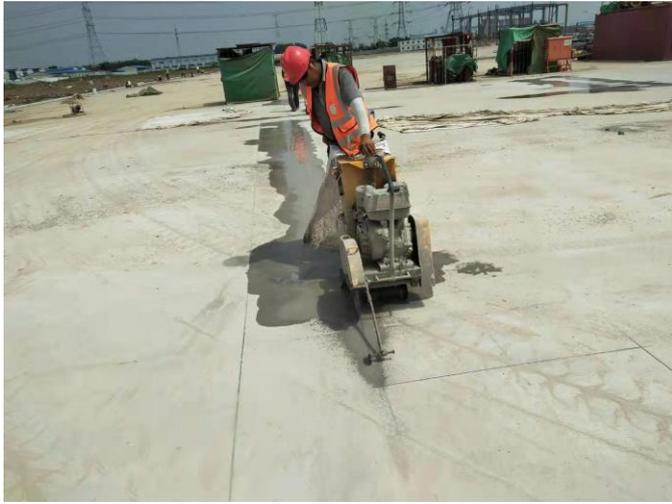
地面切割

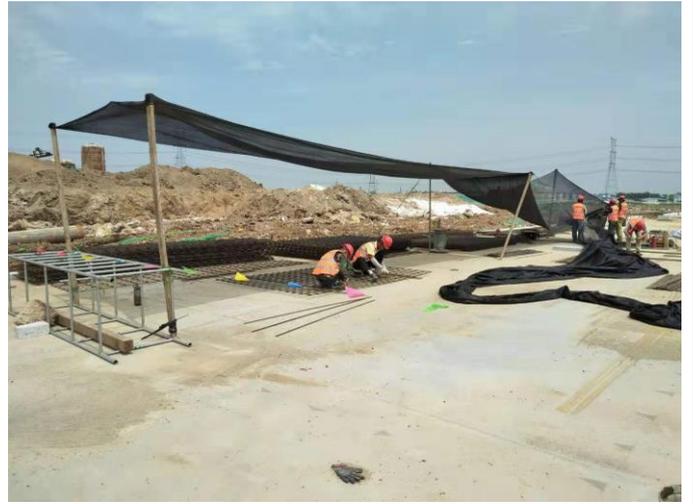
钢筋网片制作区域

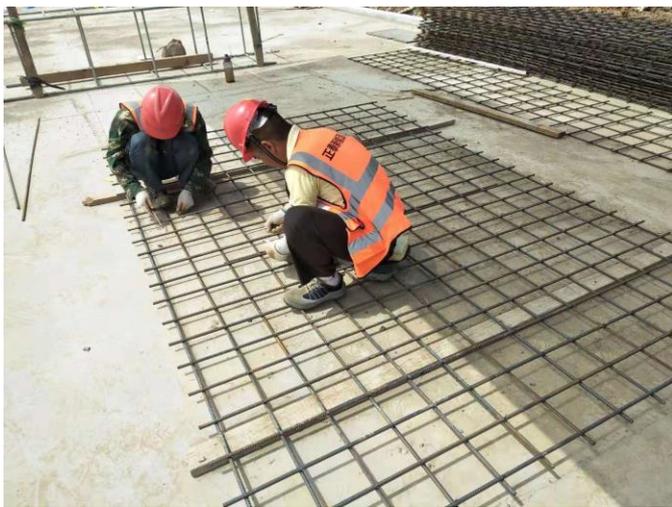
- ① 基础钢筋网片实测网片长度，网眼尺寸与图纸设计要求一致。
- ② 地面切割处均按宽放线位置切割，发现一处切割线弯曲，按我方要求

钢筋网片制作

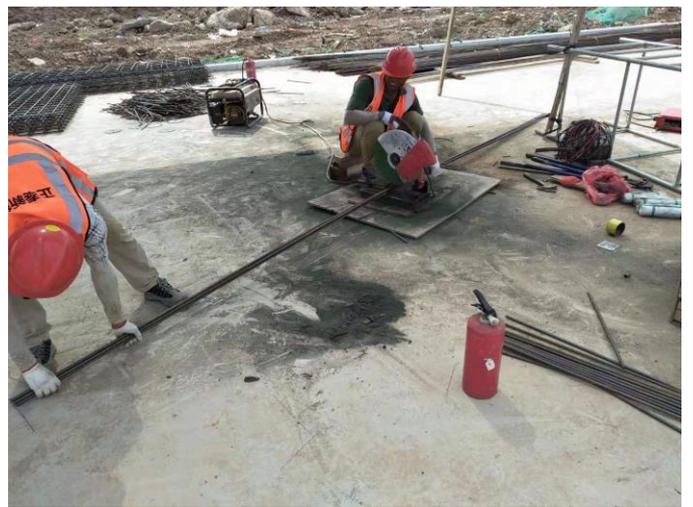
钢筋切割机旁边配有灭火器

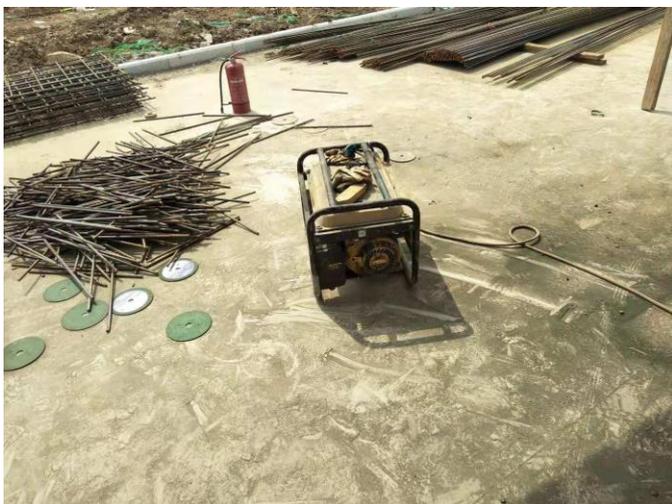
汽油发电机旁边配有灭火器

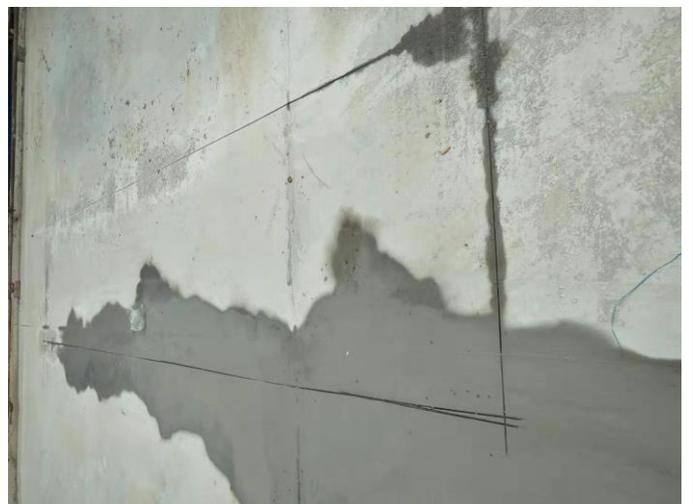
发现一处地面切割处切割线弯曲，已作修正。

地面切割线弯曲已修复
