2019年7月5日  
星期：五

一、工程施工情况：

1. 工程进度情况：

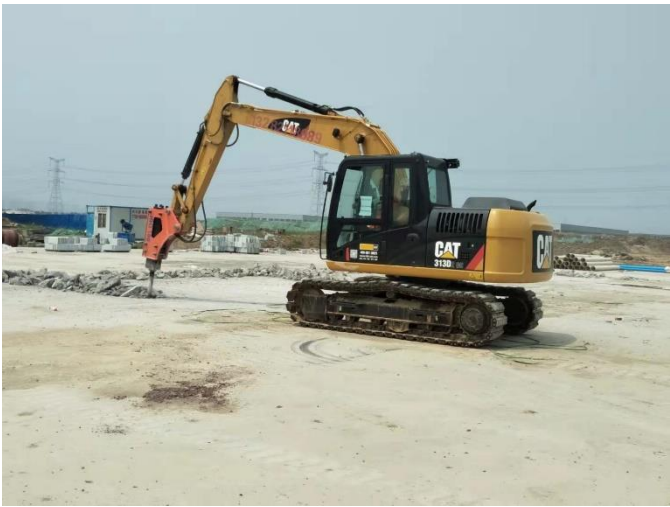
地面破碎

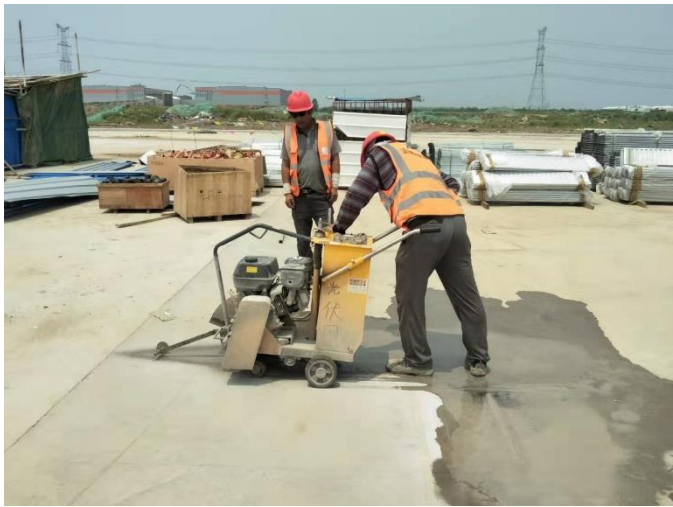
地面切割

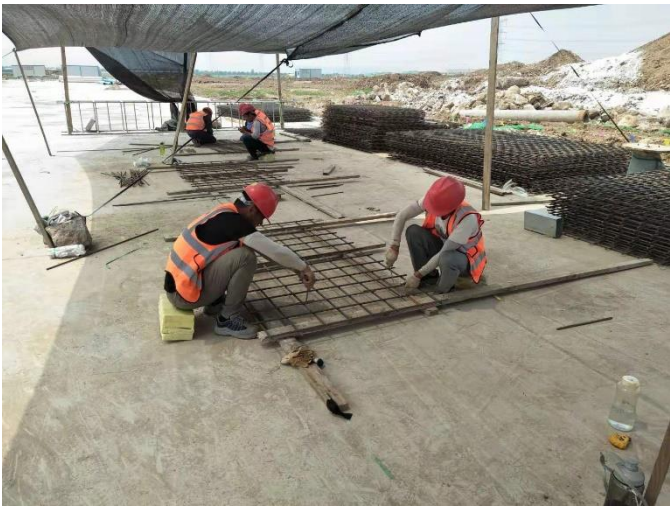
钢筋网片制作

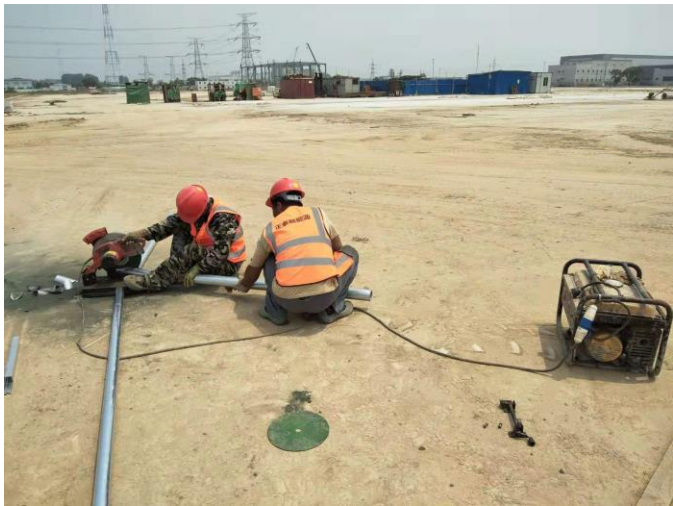
Φ65 接地用钢管切割

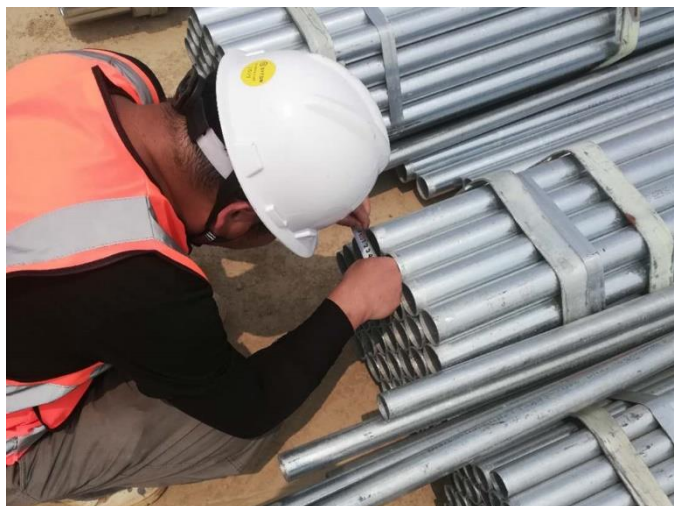
钢管尺寸检查

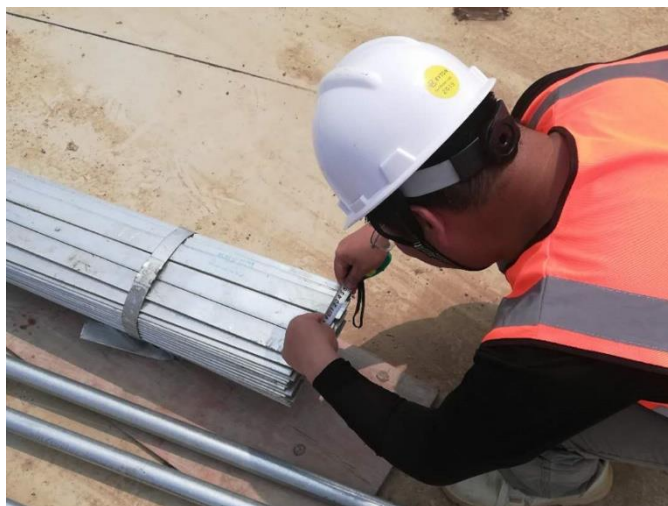
接地排尺寸检查

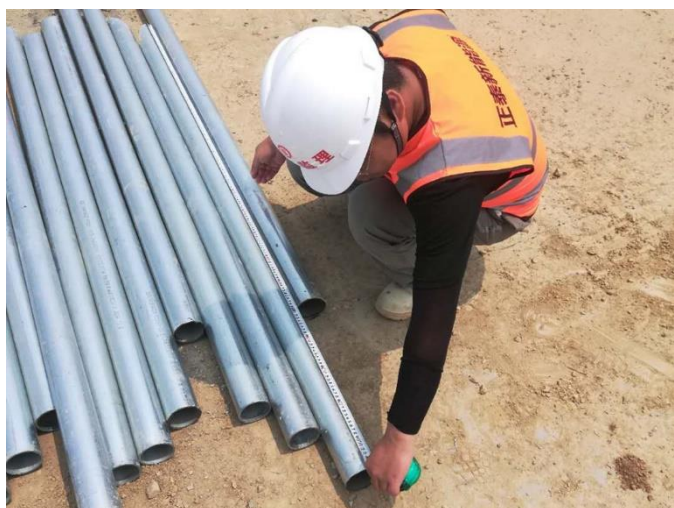
65 接地用钢管切割长度检查
