| 2019年7月6日<br>星期：六 | 天气：白天：多云<br>夜间：多云 | 气温：最高 $32^{\circ}\text{C}$ <del>24</del><br>最低 $24^{\circ}\text{C}$ <del>3</del> |

- ① 西区车棚 地面破碎
- ② 西区车棚 水平接地预埋

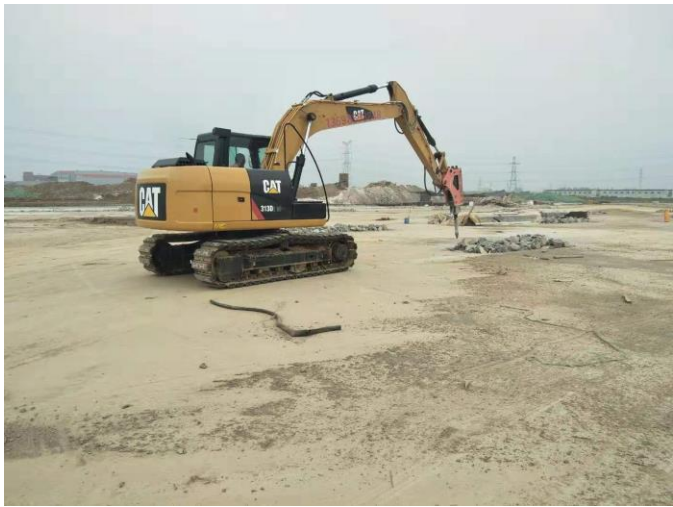
地面破碎

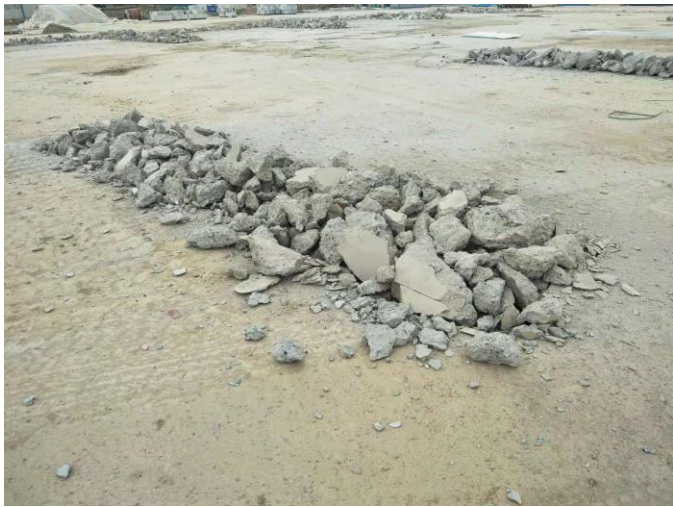
已完成破碎的地面

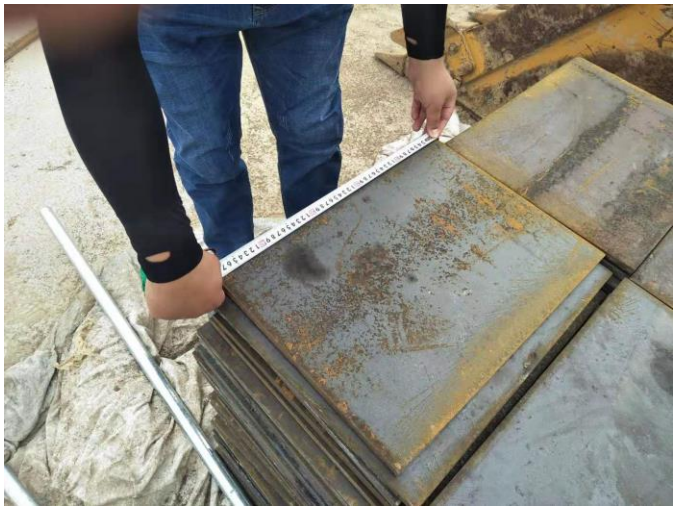
地脚螺杆锚板长度测量

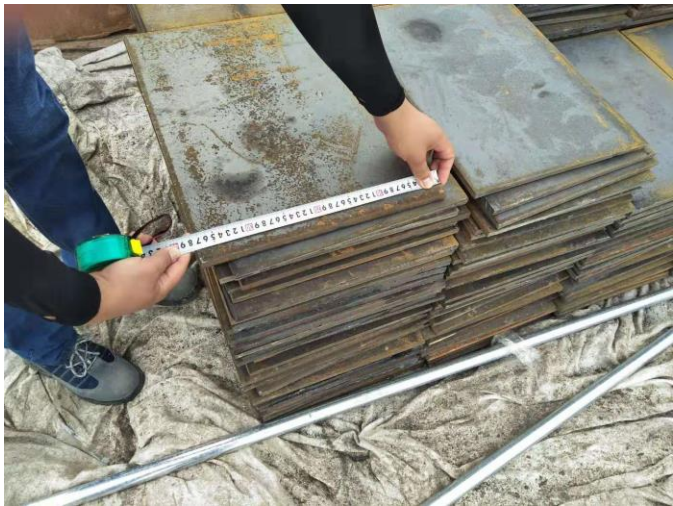
地脚螺杆锚板宽度测量

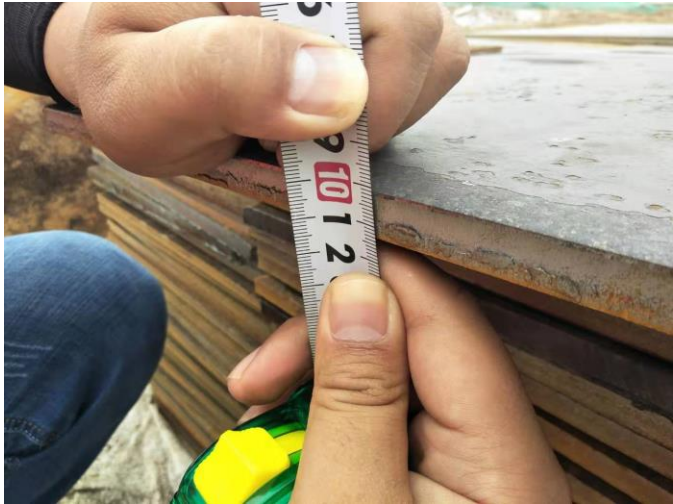
- ① ~~地脚螺栓~~地脚螺栓锚板厚度图纸要求16mm，实测13.5mm。
- ② 水平接地体埋深图纸要求0.8m，不小于0.7m，实测0.35m

地脚螺杆锚板厚度测量 (图纸 16mm, 实测 13.5mm)

以上两个质量问题下周与业主方作进一步的确认。

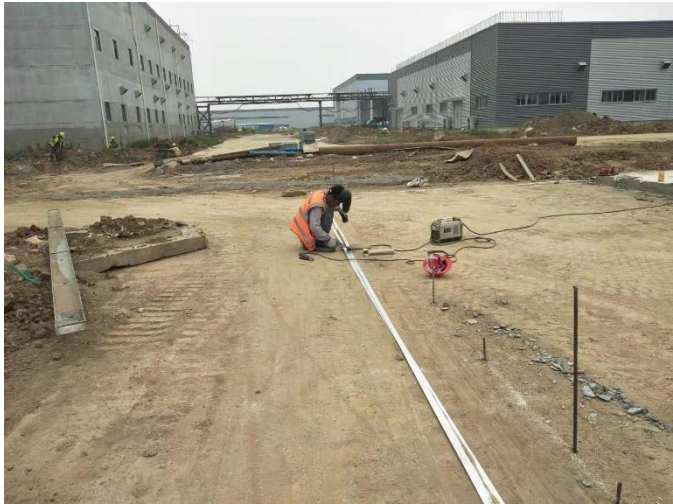
西区车棚水平接地体焊接

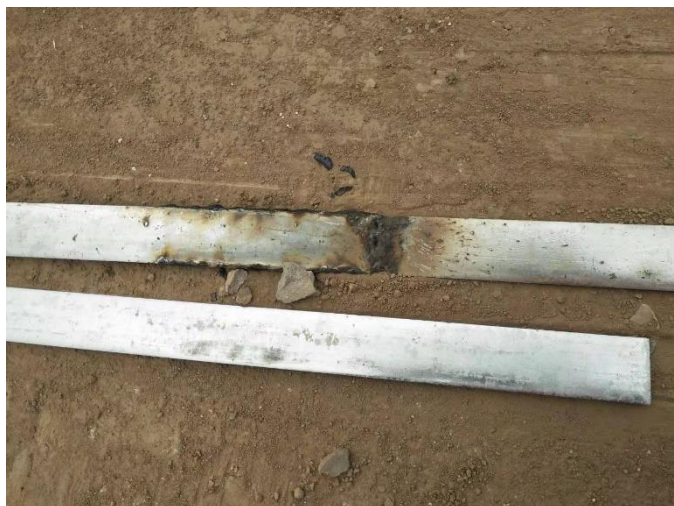
水平接地体焊接涂装前

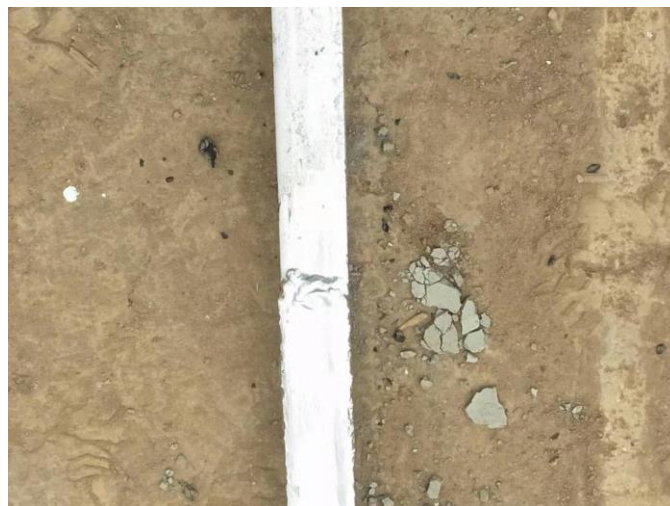
水平接地体焊接涂装后

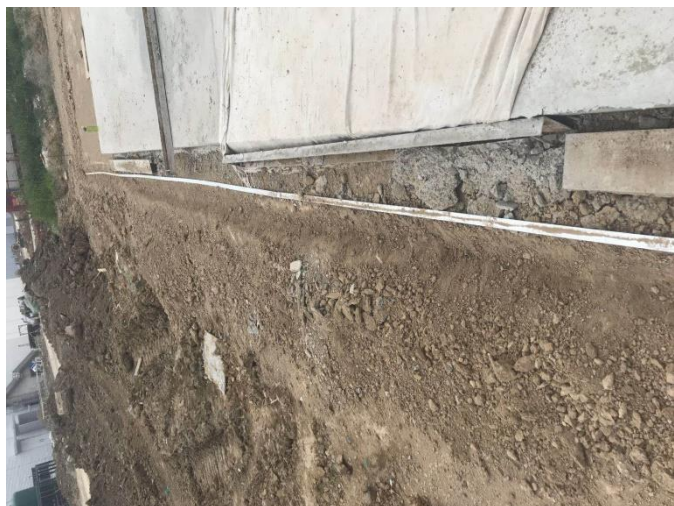
水平接地体埋设

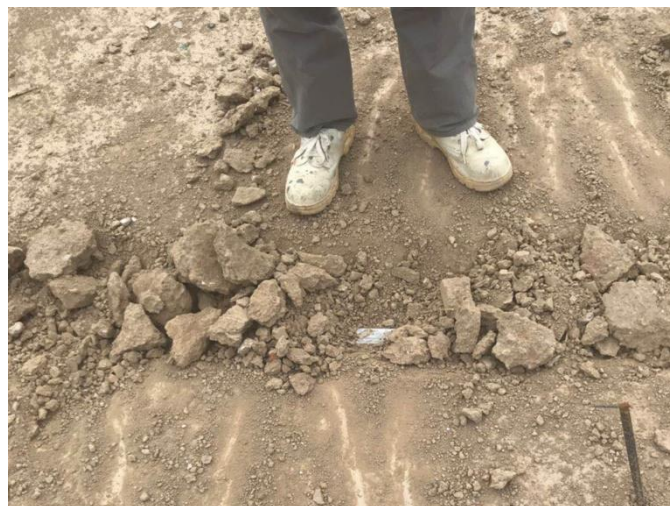
水平接地体埋深不足（图纸 0.8m，实测 0.35m）
