2019 年 7 月 7 日  
星期：日

一、工程施工情况：

- ① 西区车棚地面破碎
- ② 地脚螺栓与锚板焊接
- ③ 西区车棚水平接地体埋设

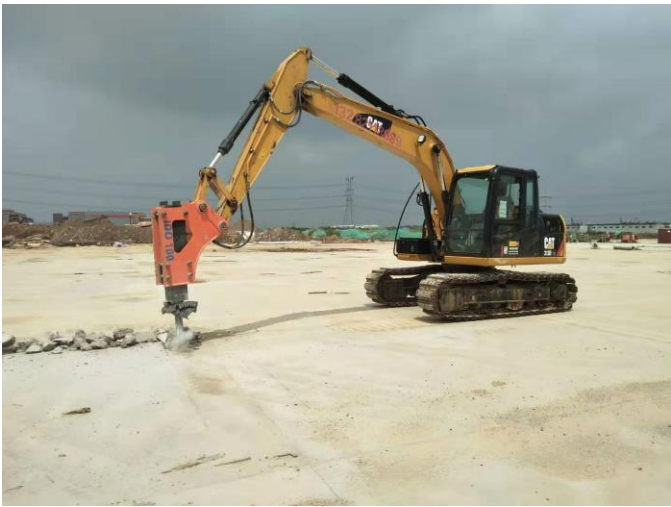
西区车棚地面破碎

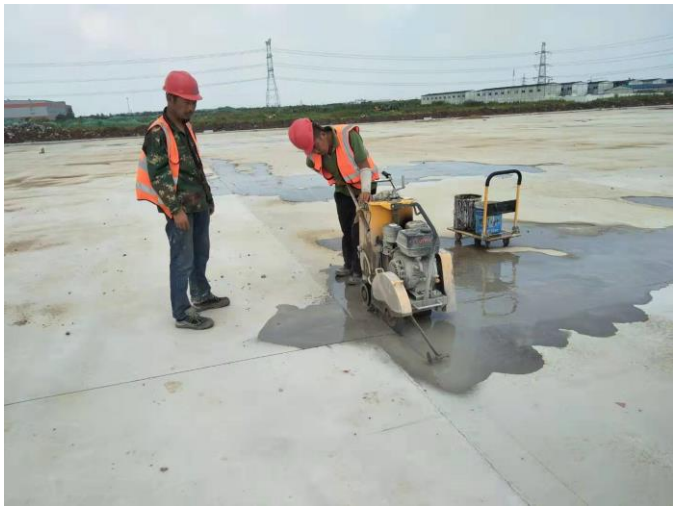
西区车棚地面切割

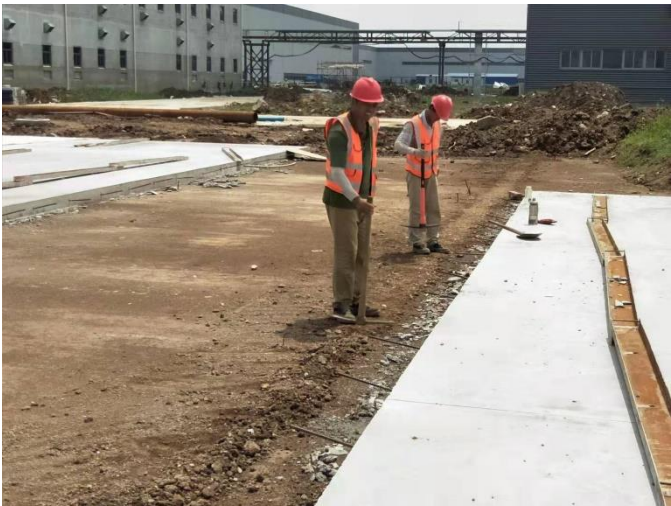
西区车棚水平接地体埋设

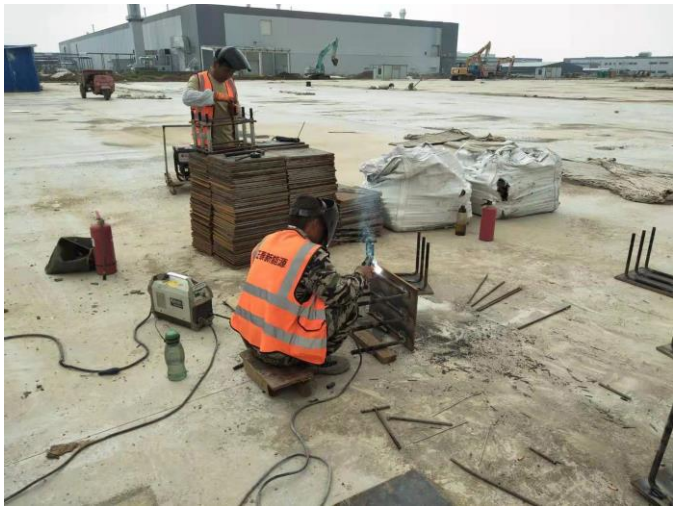
地脚螺栓焊接

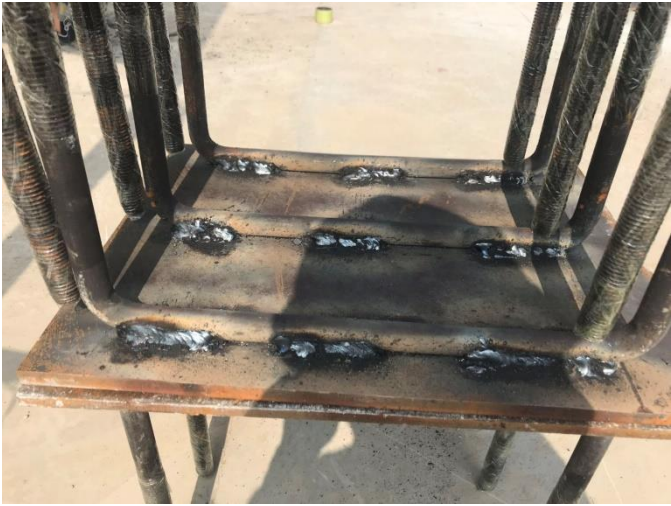
地脚螺栓与锚板之间图纸要求双面四面焊，满焊，焊高 6mm，实际为断焊，焊接三断，每断 50mm，已发监理检查记录表 JXM13-HBT-0047

地脚螺栓和锚板之间的焊接与图纸求不一致
