2019 年 10 月 19 日

一、工程施工情况:

1. 工程进度情况: 1. 成品车棚周边电缆沟内侧抹灰.  
2. 成品车棚, 单边立柱吊装固定, 双边车棚拉杆安装.

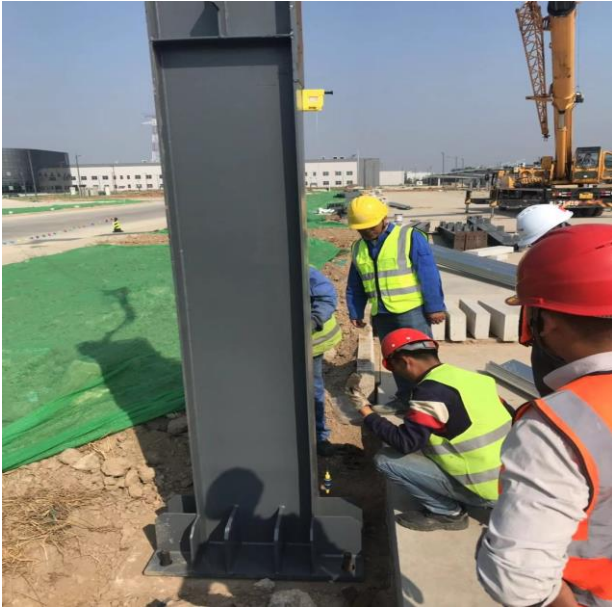
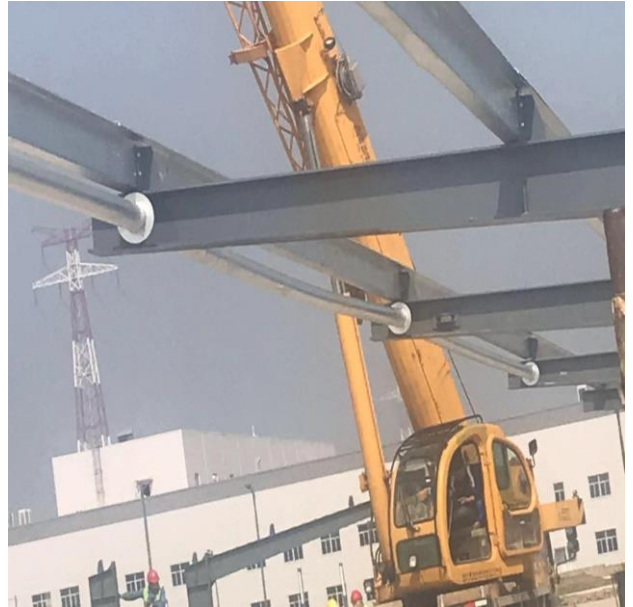
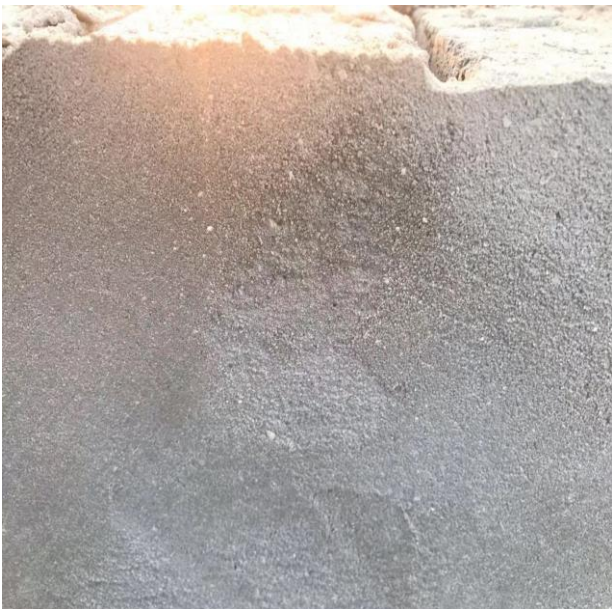
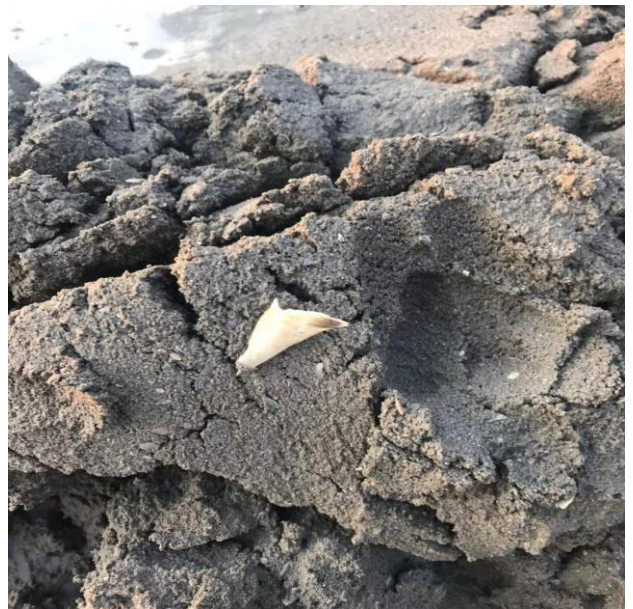
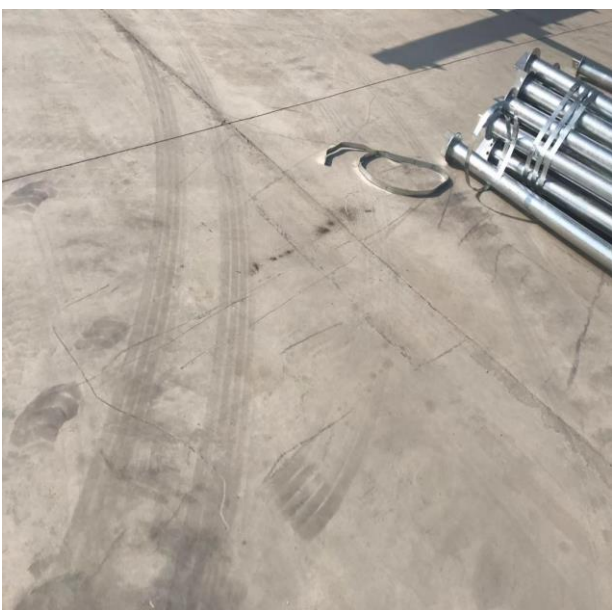
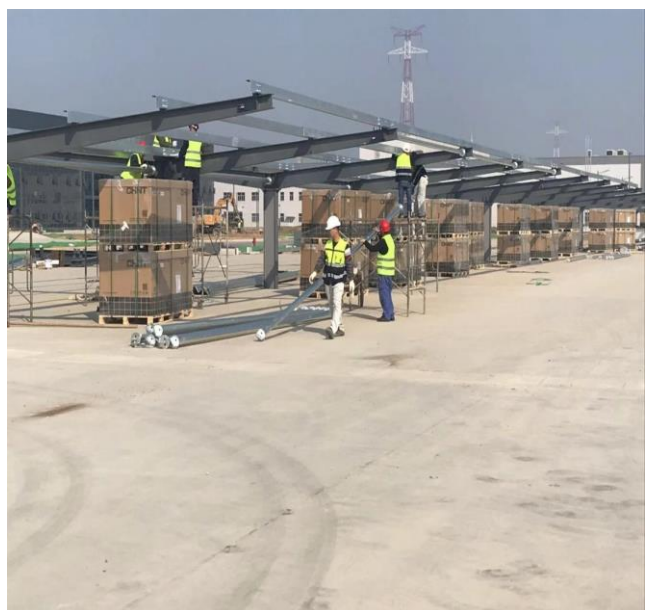
3. 存在问题及处理情况: 发现 1. 电缆沟抹灰表面存在起沙问题  
要求施工表面须有浆, 满足图纸要求. 2. 钢构立柱安装中  
存在路面拖拉损伤路面情况, 双边车棚中部有根  
拉杆下弯较大, 拆除处理后重新固定.
