2019 年 10 月 27 日

**监理检查记录表**

工程名称: 南京拜腾汽车一期 15MW 分布式项目      编号: JXM13-NBT-

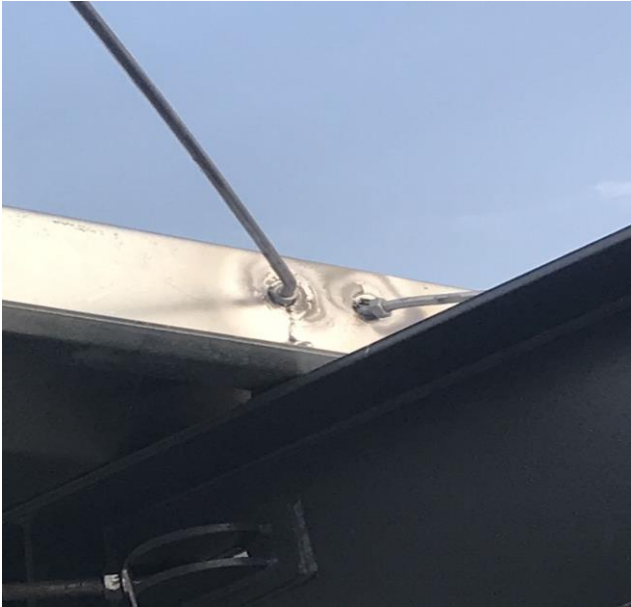
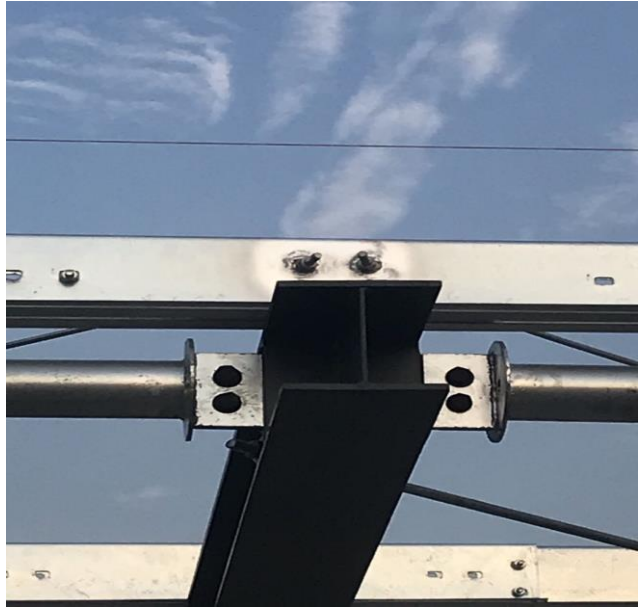
3. 存在问题及处理情况: 现场巡视发现钢构螺栓紧固中国固定板螺栓孔小, 现场气割扩孔. 根据设计要求, 现场所有钢构材料禁止气割扩孔. 已形线山监理检查记录, 下发钢构厂家进行整改.
