监 理 日 志

2020 年 04 月 25 日 星期：六	天气：晴	气温：13-31
<p>一、工程施工情况：</p> <p>一、施工进度</p> <ol style="list-style-type: none">1、今日安装组件 0MW，累计安装 6.2MW；2、今日导轨安装 0，累计安装 6.2MW；3、今日逆变器安装 0 台；累计安装 50 台；4、今日桥架安装完成 0m，累计安装完成 3600m。5、今日屋面直流电缆放线 1000m，累计完成 67000 米，电气接线；6、今日接地扁铁焊接安装 0m，累计完成 8600m；7、DSA1000 设备基础浇筑完成，钢结构加工，立柱全部安装完成，横梁安装完成 80%。8、3 号成品库下穿桥架完成，低压交流电缆敷设 2200 米，累计敷设 3800 米，生产车间 13ps、15ps 下穿桥架完成； <p>车棚进度：</p> <ol style="list-style-type: none">1、4 号车棚已移交给光伏施工单位；2、1-2-3 号车棚放线切割路面，1 号车棚基础开挖完成，2 号车棚开始基础开挖。 <p>三、工程安全质量监理及存在问题、处理情况：</p> <ol style="list-style-type: none">1. 安全监理情况：争针昨天开会提出安全管理及要求，今日现场开始进行安全检查及问题抽查，要求施工单位做好现场施工人员安全培训，每日进行班前教育，定期组织管理人员不定时抽查各屋面安全情况。2. 质量监理情况：检查车棚基础深度，深度符合要求，测量数据为 1.4M，对钢筋笼进行检查，钢筋型号符合图纸要求 <p>3. 现场施工人数：光伏区施工管理 4 人，工人 17 人；车棚区施工管理 1 人，工人 7 人</p> <p>三、其他</p> <p style="text-align: right;">填写人：王道春 审核人：刘士发</p>

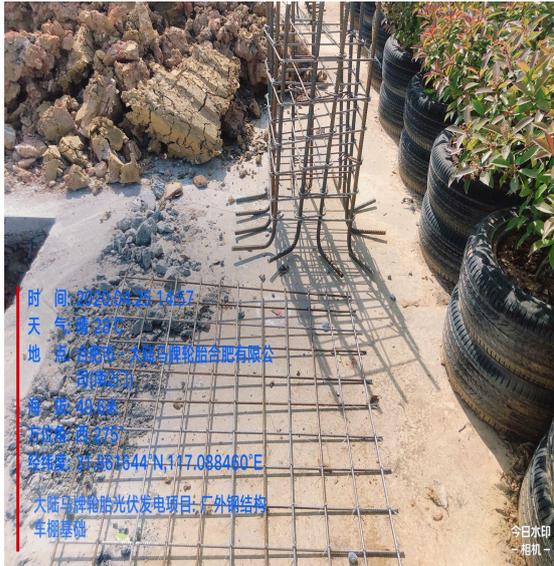
时间: 2020.04.25 14:57
 天气: 晴 28℃
 地点: 合肥市·大陆马牌轮胎合肥有限公司(南2门)
 海拔: 49.0米
 方位角: 南 178°
 经纬度: 31.860740°N, 117.088630°E
 大陆马牌轮胎光伏发电项目: 厂外钢结构车棚基础

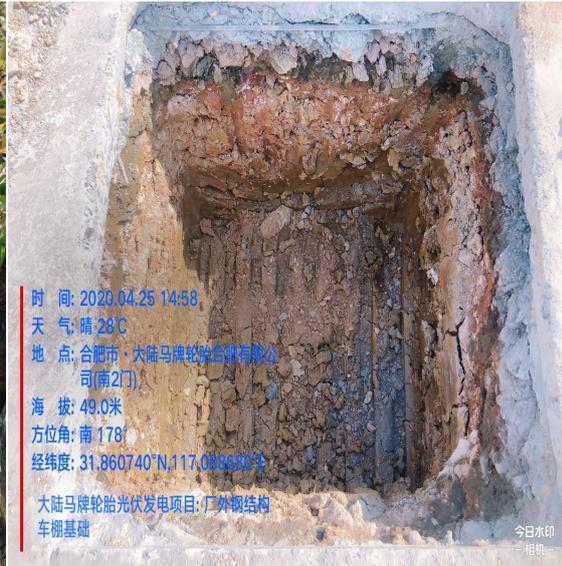
时间: 2020.04.25 14:58
 天气: 晴 28℃
 地点: 合肥市·大陆马牌轮胎合肥有限公司(南2门)
 海拔: 49.0米
 方位角: 南 178°
 经纬度: 31.860740°N, 117.088630°E
 大陆马牌轮胎光伏发电项目: 厂外钢结构车棚基础

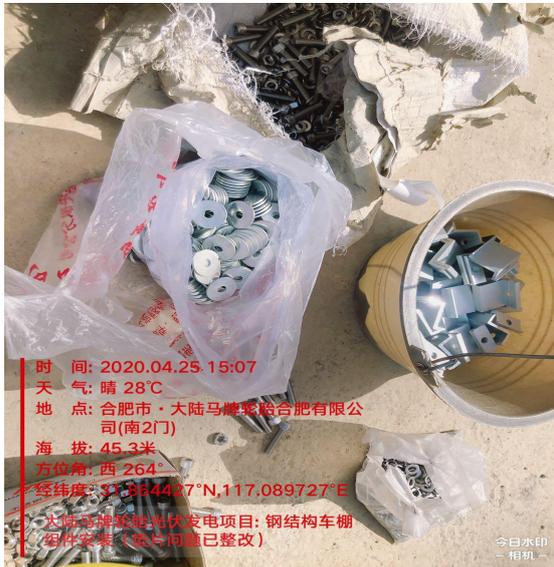
时间: 2020.04.25 15:07
 天气: 晴 28℃
 地点: 合肥市·大陆马牌轮胎合肥有限公司(南2门)
 海拔: 45.3米
 方位角: 西 264°
 经纬度: 31.864487°N, 117.089727°E
 大陆马牌轮胎光伏发电项目: 钢结构车棚组件安装(5号问题已整改)

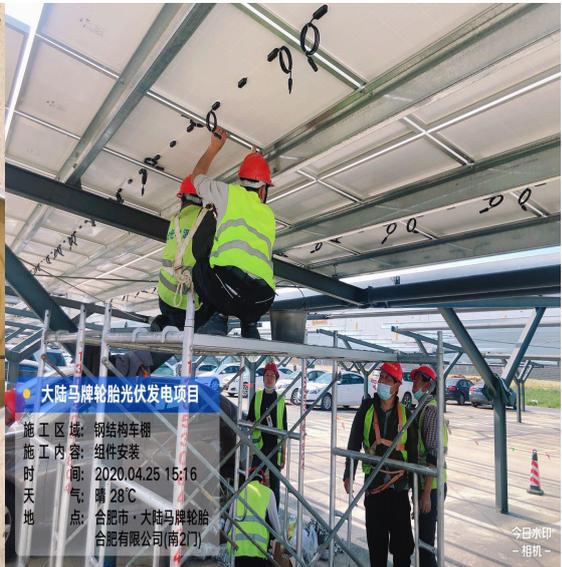
大陆马牌轮胎光伏发电项目
 施工区域: 钢结构车棚
 施工内容: 组件安装
 时间: 2020.04.25 15:16
 天气: 晴 28℃
 地点: 合肥市·大陆马牌轮胎合肥有限公司(南2门)

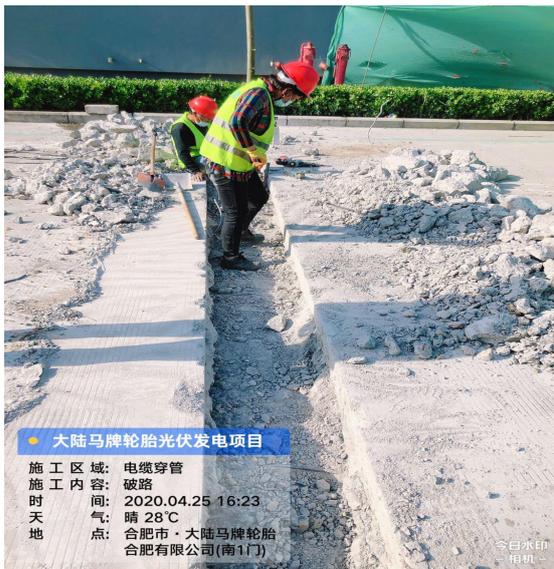
大陆马牌轮胎光伏发电项目
 施工区域: 电缆穿管
 施工内容: 破路
 时间: 2020.04.25 16:23
 天气: 晴 28℃
 地点: 合肥市·大陆马牌轮胎合肥有限公司(南1门)

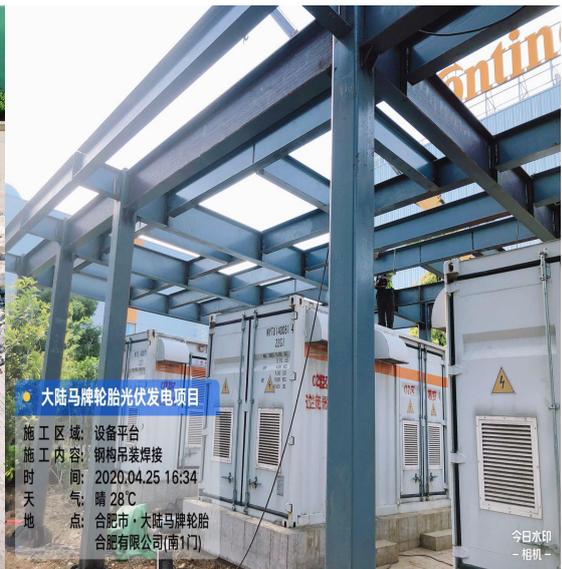
大陆马牌轮胎光伏发电项目
 施工区域: 设备平台
 施工内容: 钢构吊装焊接
 时间: 2020.04.25 16:34
 天气: 晴 28℃
 地点: 合肥市·大陆马牌轮胎合肥有限公司(南1门)
