## 监 理 日 志

| 2020 年 04 月 28 日<br>星期：二 | 天气：晴 | 气温：9-27 |

● 大陆马牌轮胎光伏发电项目

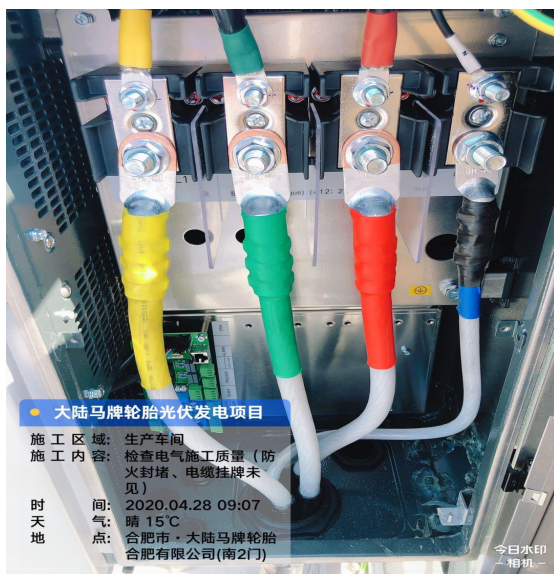
施工区域: 生产车间  
施工内容: 检查电气施工质量 (防火封堵、电缆挂牌未见)  
时间: 2020.04.28 09:07  
天气: 晴 15℃  
地点: 合肥市·大陆马牌轮胎合肥有限公司(南2门)

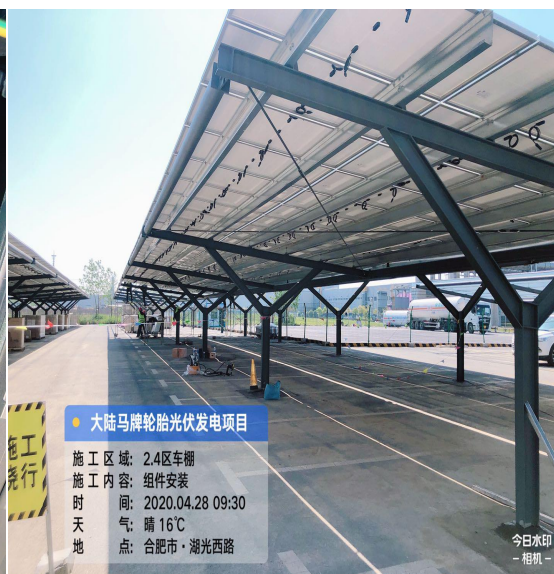
施工区域: 2.4区车棚  
施工内容: 组件安装  
时间: 2020.04.28 09:30  
天气: 晴 16℃  
地点: 合肥市·湖光西路

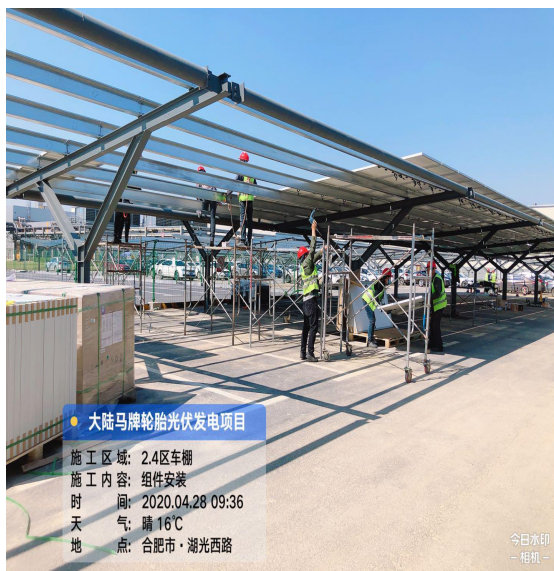
施工区域: 2.4区车棚  
施工内容: 组件安装  
时间: 2020.04.28 09:36  
天气: 晴 16℃  
地点: 合肥市·湖光西路

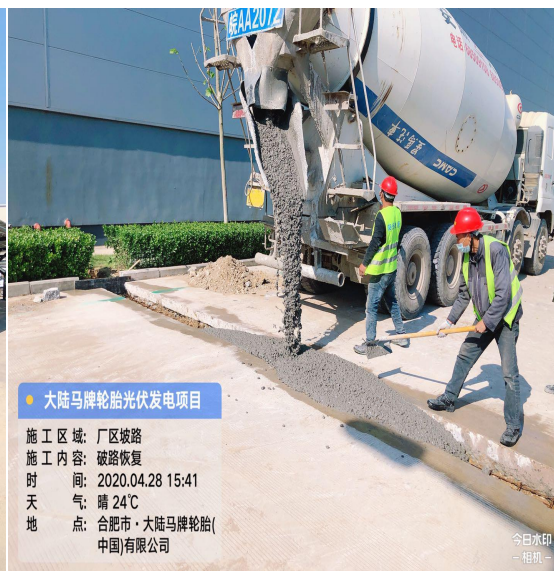
施工区域: 厂区坡路  
施工内容: 破路恢复  
时间: 2020.04.28 15:41  
天气: 晴 24℃  
地点: 合肥市·大陆马牌轮胎(中国)有限公司
