监理日报

监理单位：常州正衡电力工程监理有限公司

填报日期：2020年12月12日

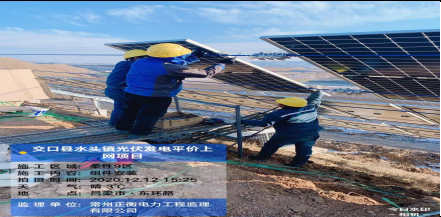
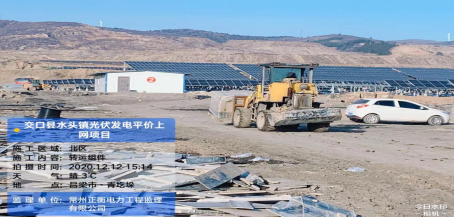
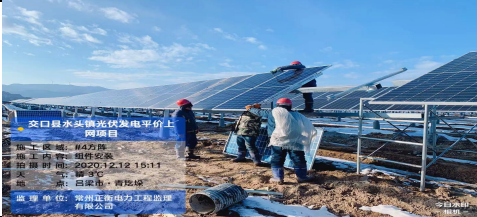
7、关键工序旁站照片：

6、项目质量控制情况（见证取样、隐蔽工程、质量控制点、样板工程）：巡视施工现场、北区转运组件、柔性9#组件安装、4#方阵组件安装
