## 监理日报

| 1、所属事业部： | 监理单位：常州正衡电力工程监理有限公司 | 填报日期：2020年06月30日 |

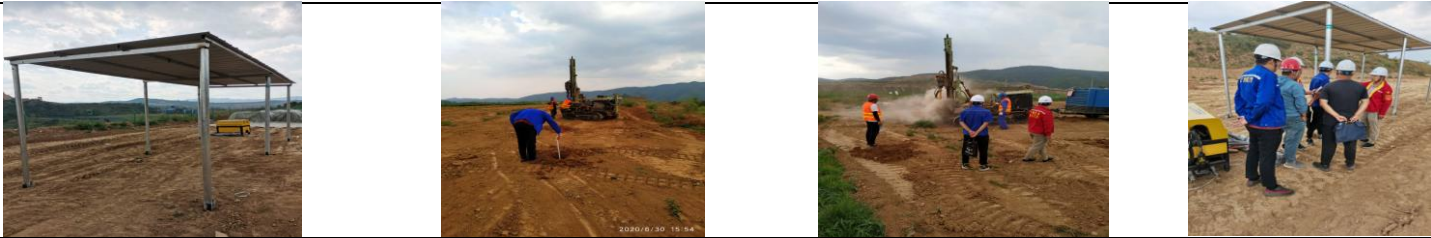
7、关键工序旁站照片：

6、项目质量控制情况（见证取样、隐蔽工程、质量控制点、样板工程）：见证取样：无； 质量控制点：检查，南区围栏施工，发现有个别支架基础孔深未达到图纸600mm的要求，通知后，现场监督，一小时后，完成整改。整改结果，符合要求。检查75方阵支架基础打孔，现场测量，孔深，孔径，间距，符合要求，提醒施工人员，打孔时，要注意垂直度。检查河南贤坤实业有限公司，钢筋笼加工区，对施工方提出了，平整地面，悬挂标牌等要求。
