# 监 理 日 记 ( )

日期: 2021 年 03 月 06 日 天气: 阴转小雨 星期: 六 气温: 7~11℃

工程名称: 上海大众宁波工厂三期 17MW 分布式光伏发电项目

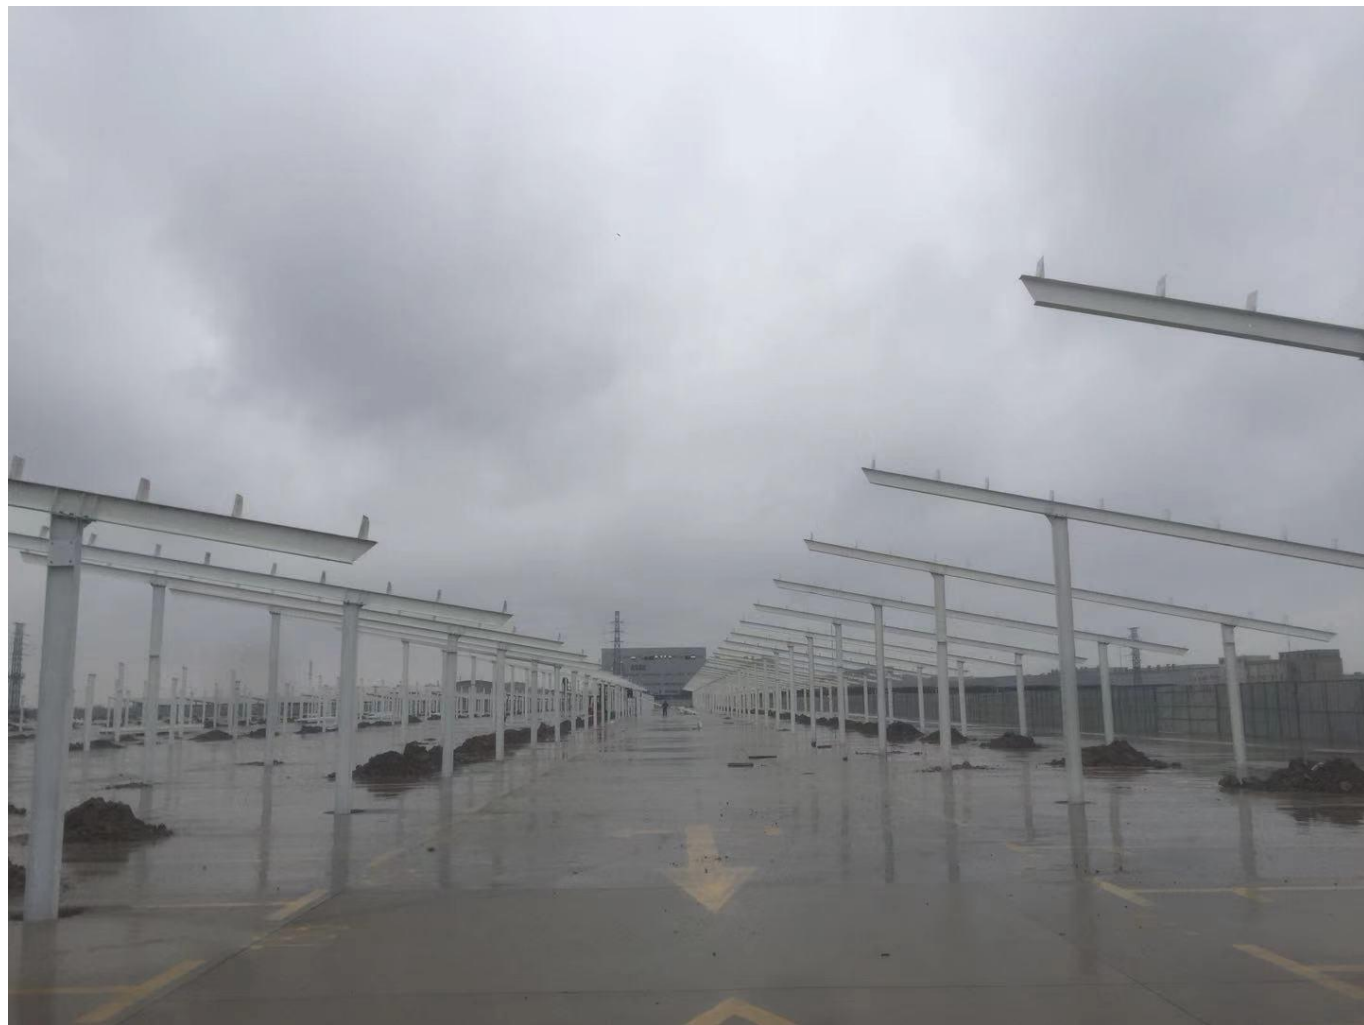
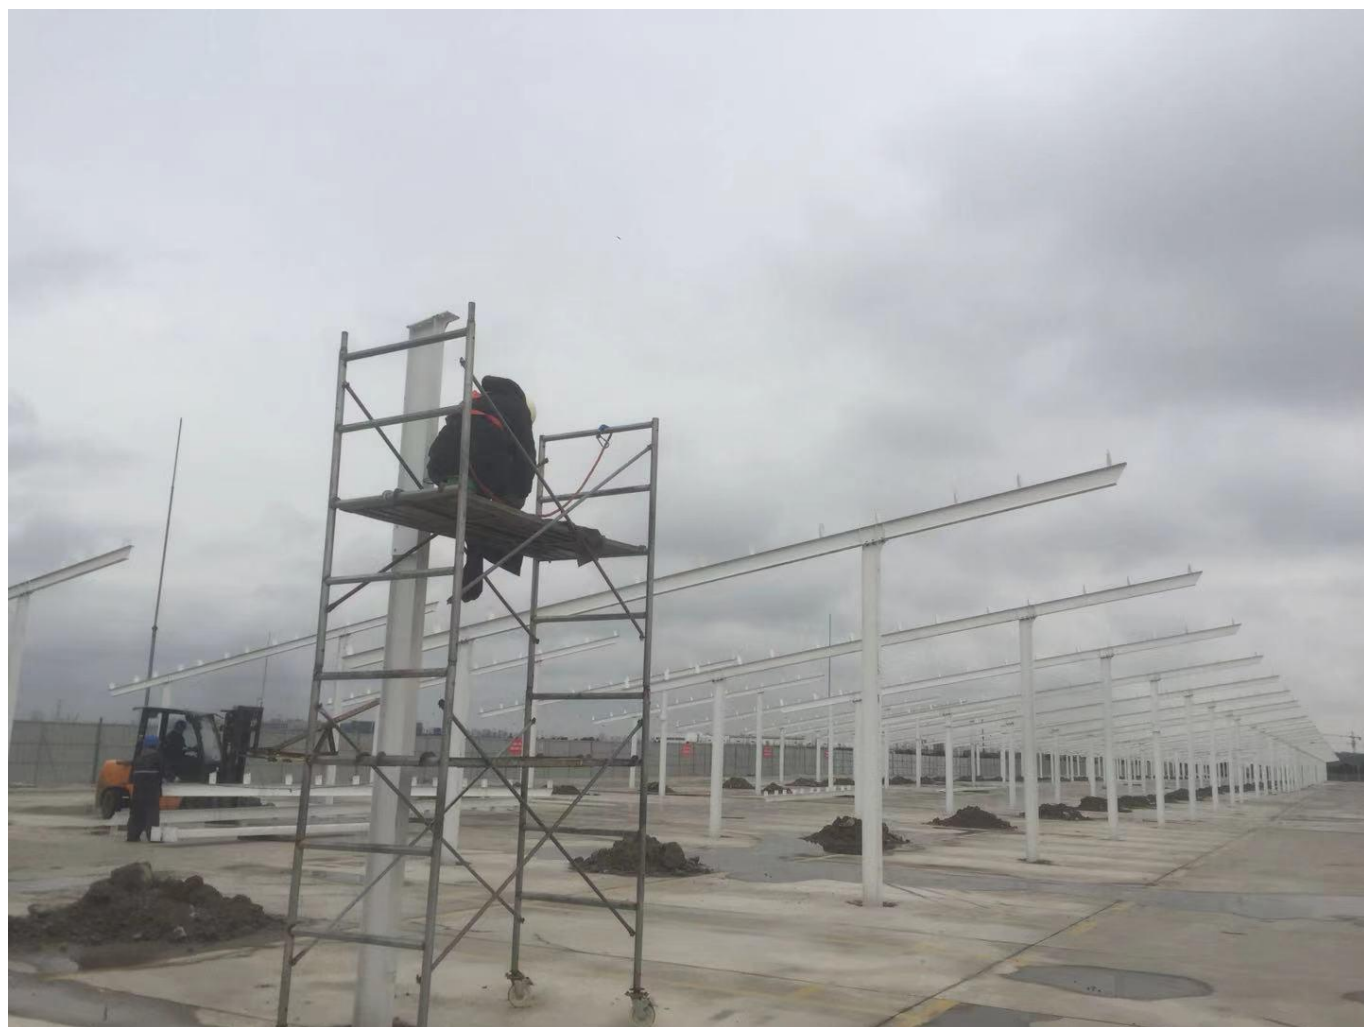
现场照片

| 监<br>理<br>工<br>作<br>情<br>况 | 1、监督落实早晚班会、防疫工作;<br>2、检查安全帽配戴及施工情况, 机械设备及用电点检情况, 安全带使用情况, 基本正常;<br>3、检查钢构安装情况: 第二、三排钢架梁安装基本符合要求。<br>4、材料/设备到货情况: 无到货情况;<br>5、施工危险点: 高处坠落、孔洞掉落、物体打击;<br>6、发现问题及整改情况:<br>1) 钢架梁安装人员超过 2 米必须系扣安全带, 监护人员到位, 现场安全带使用良好。<br>2) 车辆转运钢梁由于观察和操作不当, 钢梁角与已安装钢梁发生碰擦。<br>3) 第二、三排基础钢构个别连接螺栓未紧固到位。现场已整改, 并进行梁安装前排查。<br>4) 个别钢架梁安装前侧放导致轻微弧度变形, 由此引起安装后的钢柱不正。<br>5) 现场未使用电源线未及时清场和规范管理<br>7、提前关注天气变化, 如遇大风等恶劣天气, 提前组织人员对现场围挡进行隐患排查处理 | |
