监 理 日 记 ()

日期: 2021年03月08日 天气: 阵雨 星期: 二 气温: 7~13℃

工程名称: 上海大众宁波工厂三期 17MW 分布式光伏发电项目

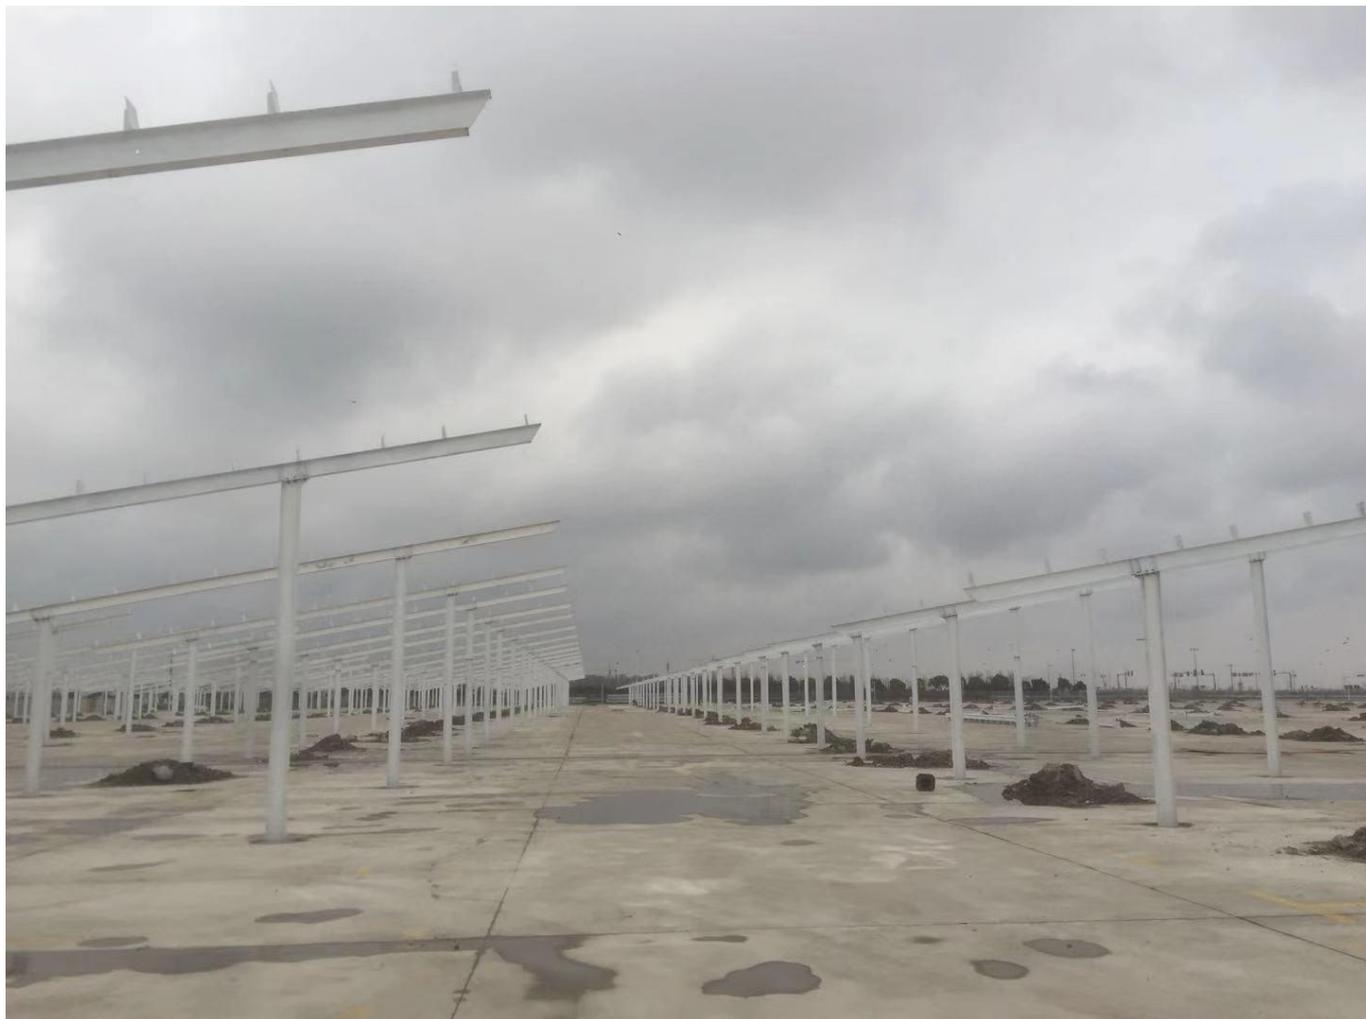
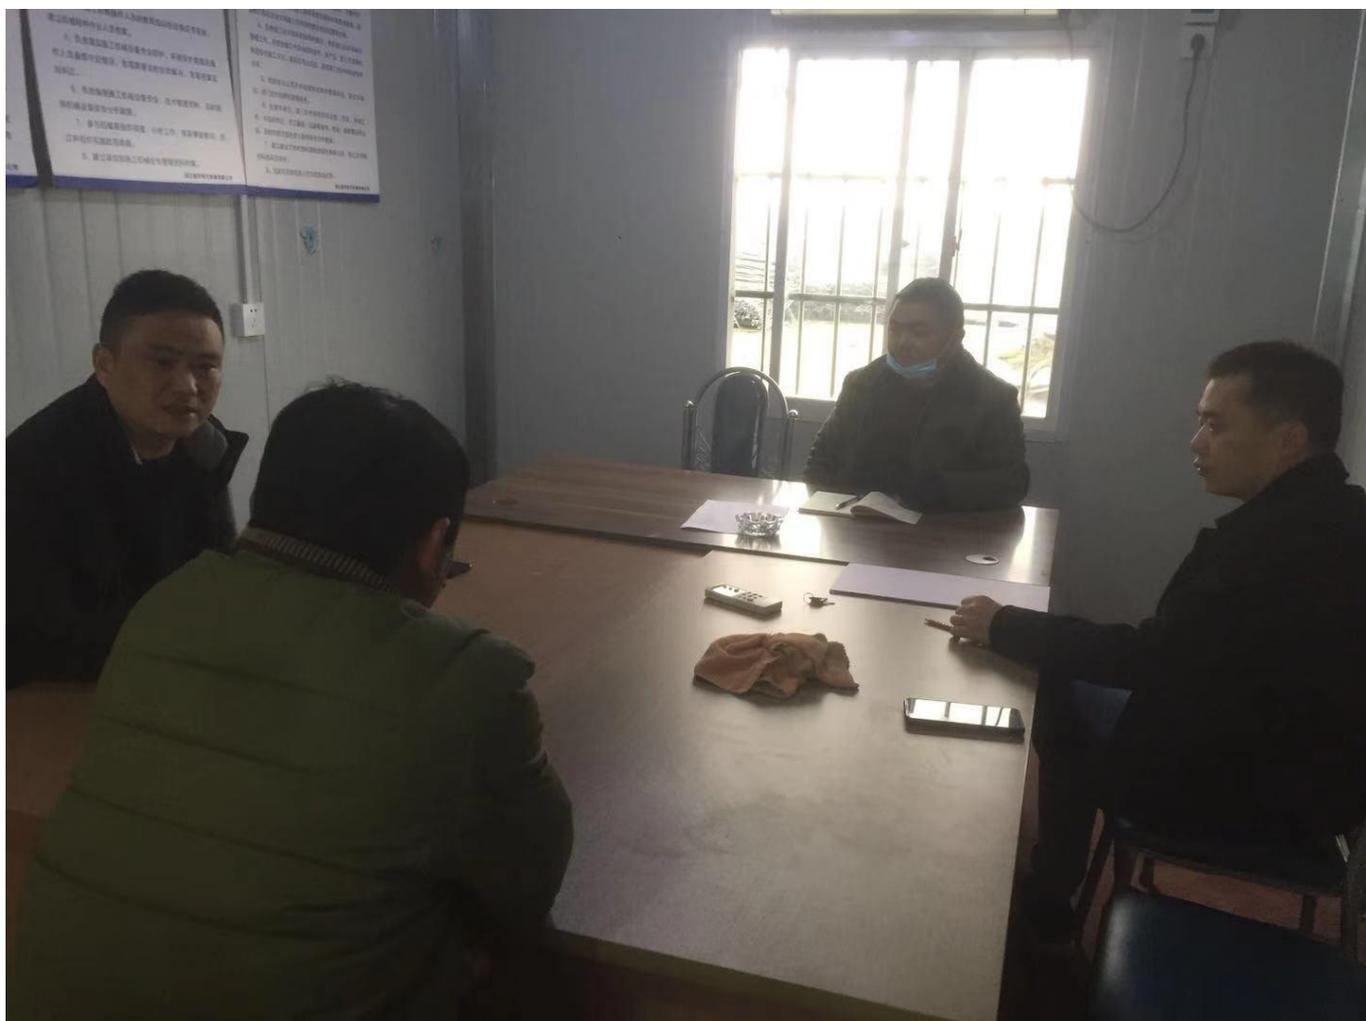
现场照片

监 理 工 作 情 况	<p>1、监督落实早晚班会、防疫工作；</p> <p>2、检查安全帽配戴及施工情况，机械设备及用电点检情况，基本正常；无高处作业；</p> <p>3、检查钢构安装情况:钢梁无施工。</p> <p>4、材料/设备到货情况：无到货情况；</p> <p>5、施工危险点：高处坠落、孔洞掉落、物体打击；</p> <p>6、发现问题及整改情况：</p> <p style="padding-left: 20px;">1) 第一排钢结构一根后柱弯曲变形严重。要求更换</p> <p style="padding-left: 20px;">2) 第二排一根钢梁扭曲严重。要求更换</p> <p style="padding-left: 20px;">3) 少数钢柱安装钢梁后上部不正，达不到垂直度要求。要求整改调整。</p> <p style="padding-left: 20px;">4) 检查围挡发现南侧四处斜撑杆螺丝断掉。要求及时更换。</p> <p>7、要求提前关注天气变化，如遇大风等恶劣天气，提前组织人员对现场围挡进行隐患排查处理</p>	
施 工 情 况	承 包 单 位	施 工 内 容 及 进 度
	浙 江 慈 农 电 力 有 限 公 司	<p>1、桩孔浇筑 0 个，共已完成 717 个；立柱组立 0 根，共已组立 442 根；（共计 860 个）。钢架梁 0 根，共已完成 215 根，共计 430 根。</p> <p>2、今日施工内容：钢柱垂直度调整、地脚螺栓紧固、九、十排桩孔清理。</p>
其 它 事 项	<p>人员情况：管理人员 2 人，施工人员 6 人</p> <p>明日工作：第九、十排桩基孔洞混凝土浇筑；</p> <p>其它方面：召开监理例会、现场安全检查</p>	
本 场 监 理 人 员
