# 监 理 日 记 (        )

工程名称: 上海大众宁波工厂三期 17MW 分布式光伏发电项目

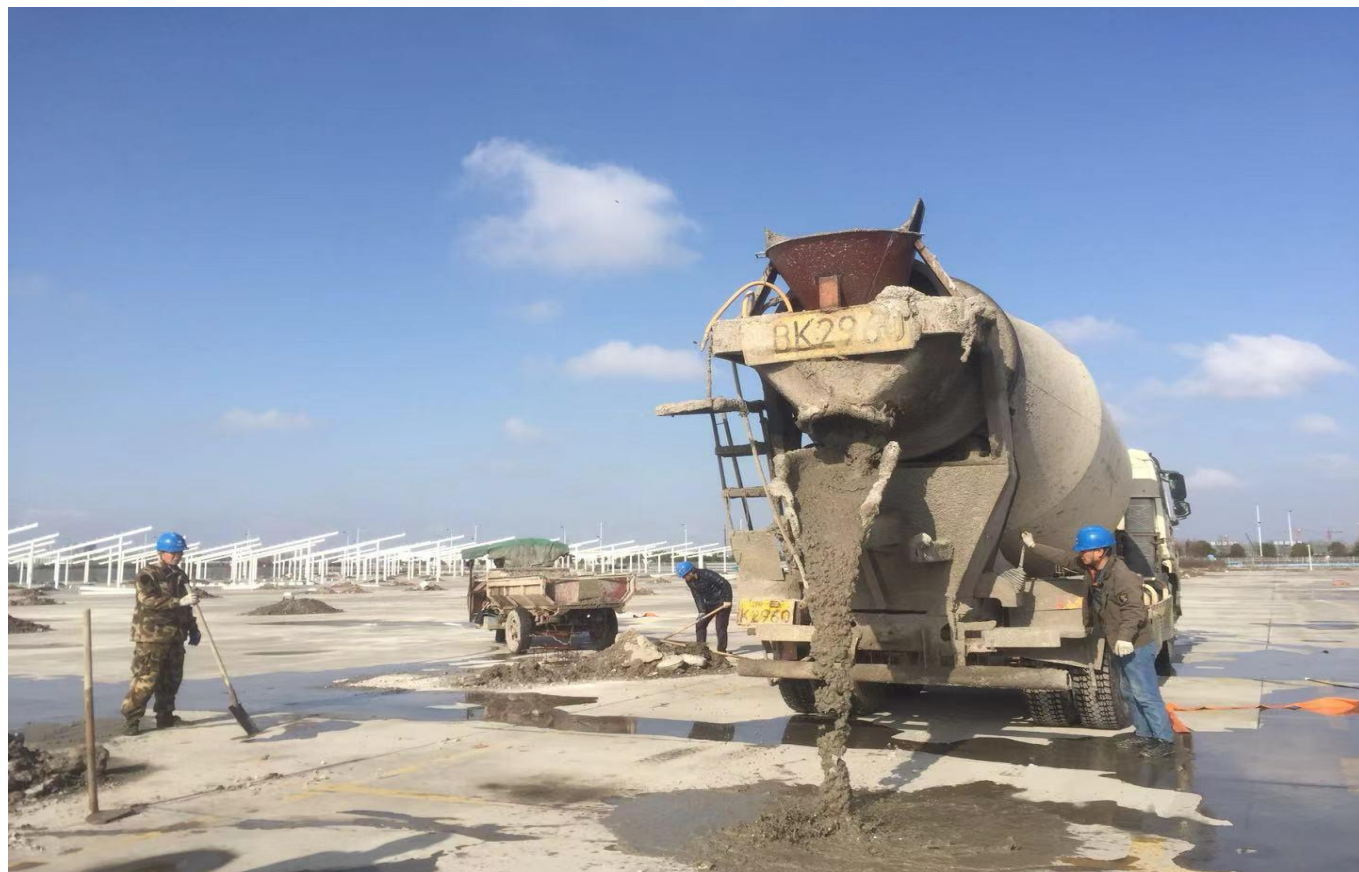
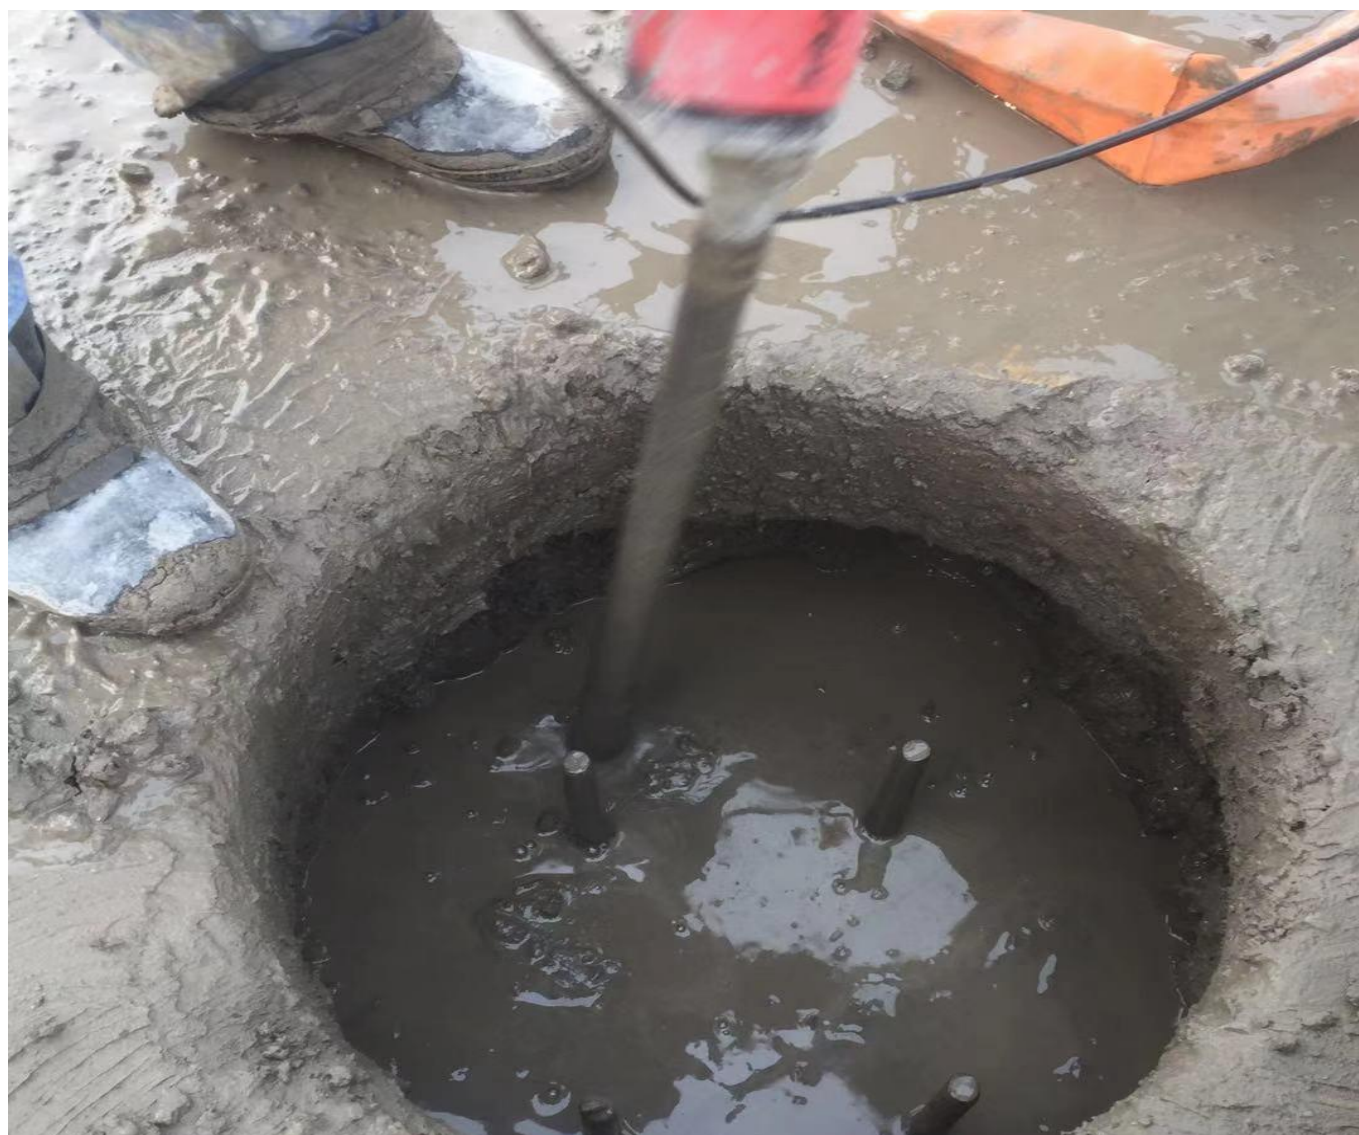
现场照片

| 监<br>理<br>工<br>作<br>情<br>况 | <p>1、监督落实早晚班会、防疫工作;</p> <p>2、检查安全施工情况, 机械设备及用电点检情况, 无高处作业, 基本正常;</p> <p>3、检查钢构安装情况: 钢结构无施工。</p> <p>4、检查桩孔清理情况: 今日第九、十排桩基孔洞混凝土浇筑, 浇筑前检查孔洞内淤泥杂物清理, 排水, 以及后排抗拔孔扩孔情况, 基本处理到位。</p> <p>5、旁站混凝土浇筑 (7: 30~15: 30), 现场预留试验桩一根</p> <p>6、材料/设备到货情况: 无到货情况;</p> <p>7、施工危险点: 孔洞掉落、触电、车辆伤害</p> <p>8、发现问题及整改情况:</p> <p style="padding-left: 20px;">1) 施工时用电电线拖拽太紧, 容易导致接头松动接触不良、断线或短路, 现场要求规范用电, 不得用力拖拽。</p> <p style="padding-left: 20px;">2) 现场临时移动电源箱无接地, 未报备, 请按要求完成整改。</p> <p style="padding-left: 20px;">以上问题及时整改, 认真落实到位。</p> | |
