监 理 日 记 ()

日期: 2021年03月19日 天气: 阴 星期: 五 气温: 10~14℃

工程名称: 上海大众宁波工厂三期 17MW 分布式光伏发电项目

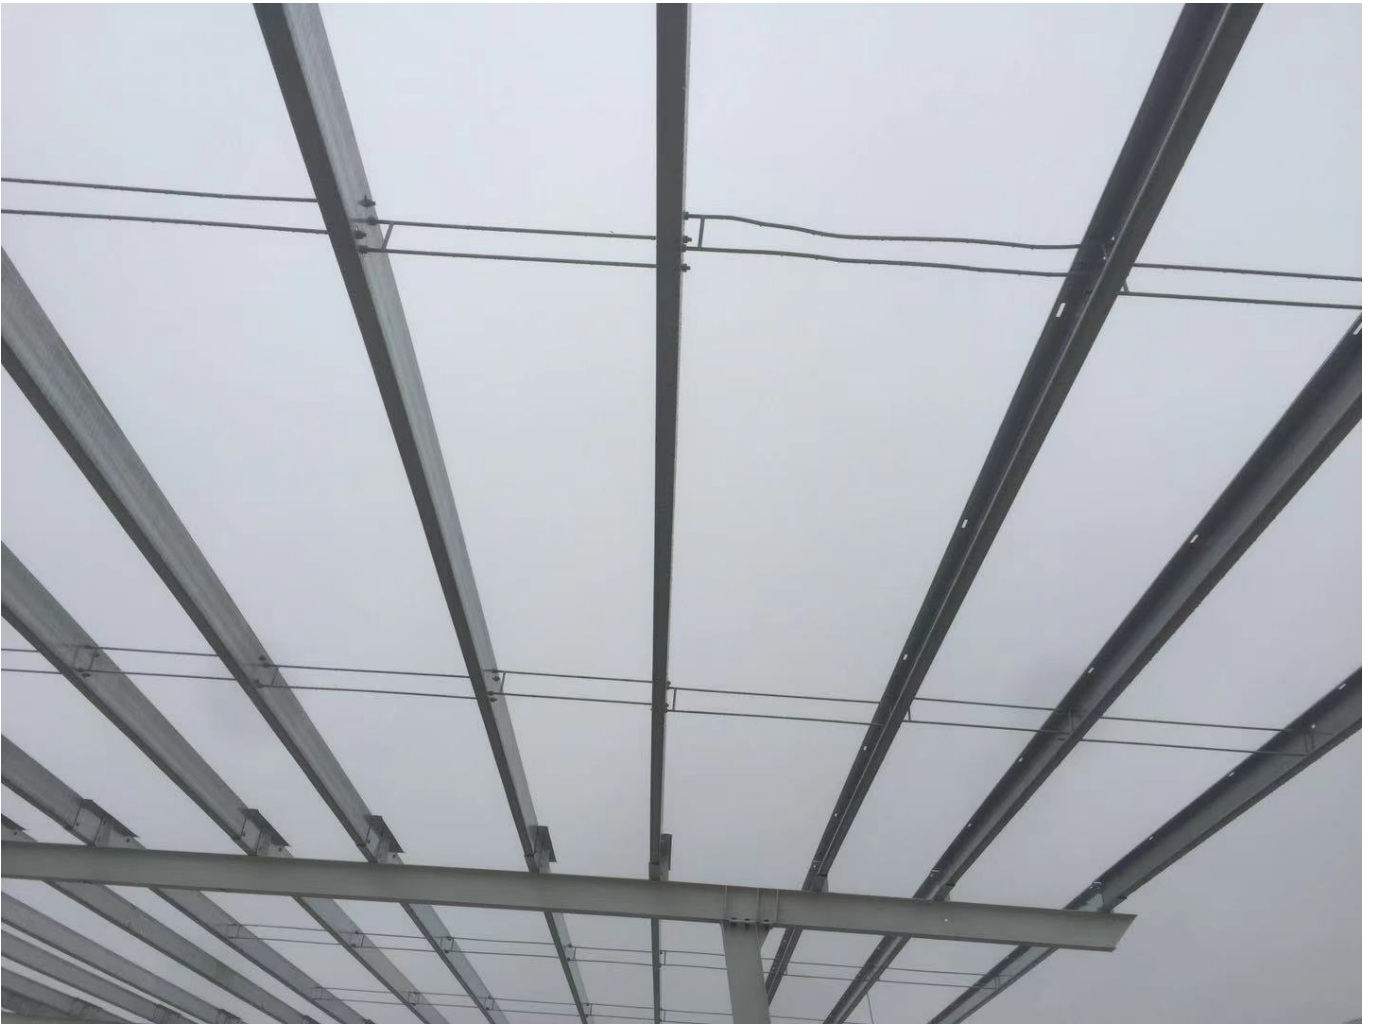
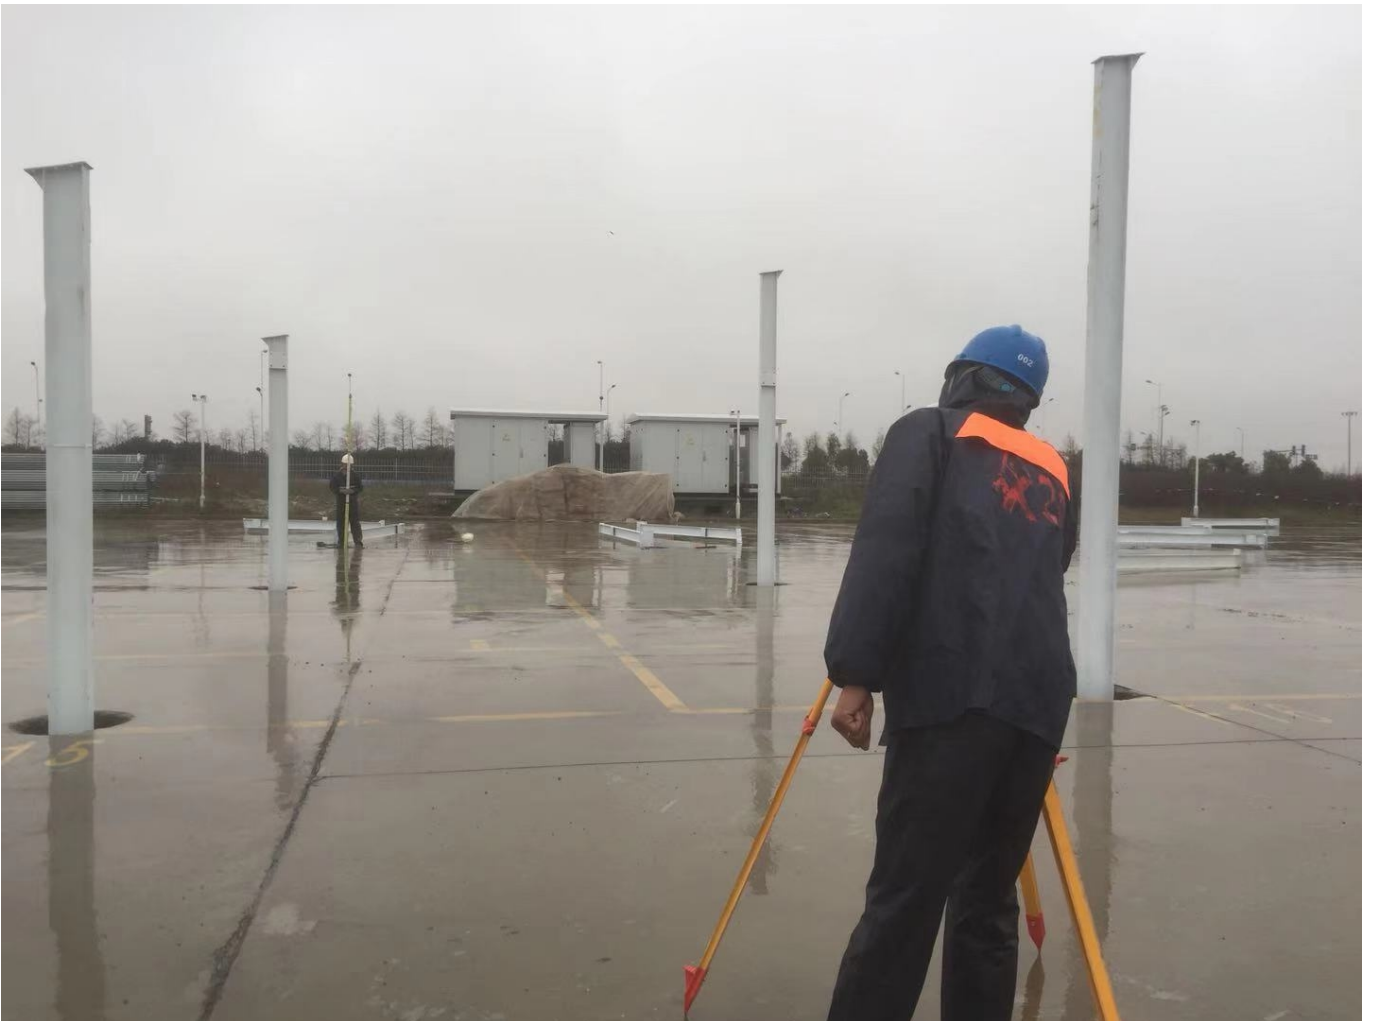
现场照片

监 理 工 作 情 况	<p>1、监督落实早晚班会、防疫工作；</p> <p>2、检查安全施工情况、机械设备及点检情况：基本正常；</p> <p>3、检查钢构工程安装情况：钢结构檩条安装及立柱组立；</p> <p>4、检查电气工程安装情况：下雨未施工。</p> <p>5、材料/设备到货情况：无材料到货；</p> <p>6、检查进场材料情况：无材料进场。</p> <p>7、施工危险点：车辆伤害、高处坠落、物体打击、孔洞掉落、滑跌。</p> <p>8、发现问题：</p> <p style="padding-left: 20px;">1) 项目部后场地物品摆放较乱</p> <p style="padding-left: 20px;">2) 项目部开关箱进线漏电保护失灵。</p> <p style="padding-left: 20px;">3) 高处作业无人监护。</p> <p style="padding-left: 20px;">4) 施工日志看板 2 日未更新。</p> <p style="padding-left: 20px;">5) 轮胎损坏的三轮车未用围挡防护。</p> <p style="padding-left: 20px;">6) 阴雨天施工较湿滑，且地面孔洞积水已满，施工注意安全。</p> <p>以上问题施工安全及质检人员认真检查，并及时整改到位，并整改完成后及时反馈</p>
----------------------------	---
