监 理 日 记 ()

日期: 2021年03月24日 天气: 晴 星期: 三 气温: 6~17℃

工程名称: 上海大众宁波工厂三期 17MW 分布式光伏发电项目

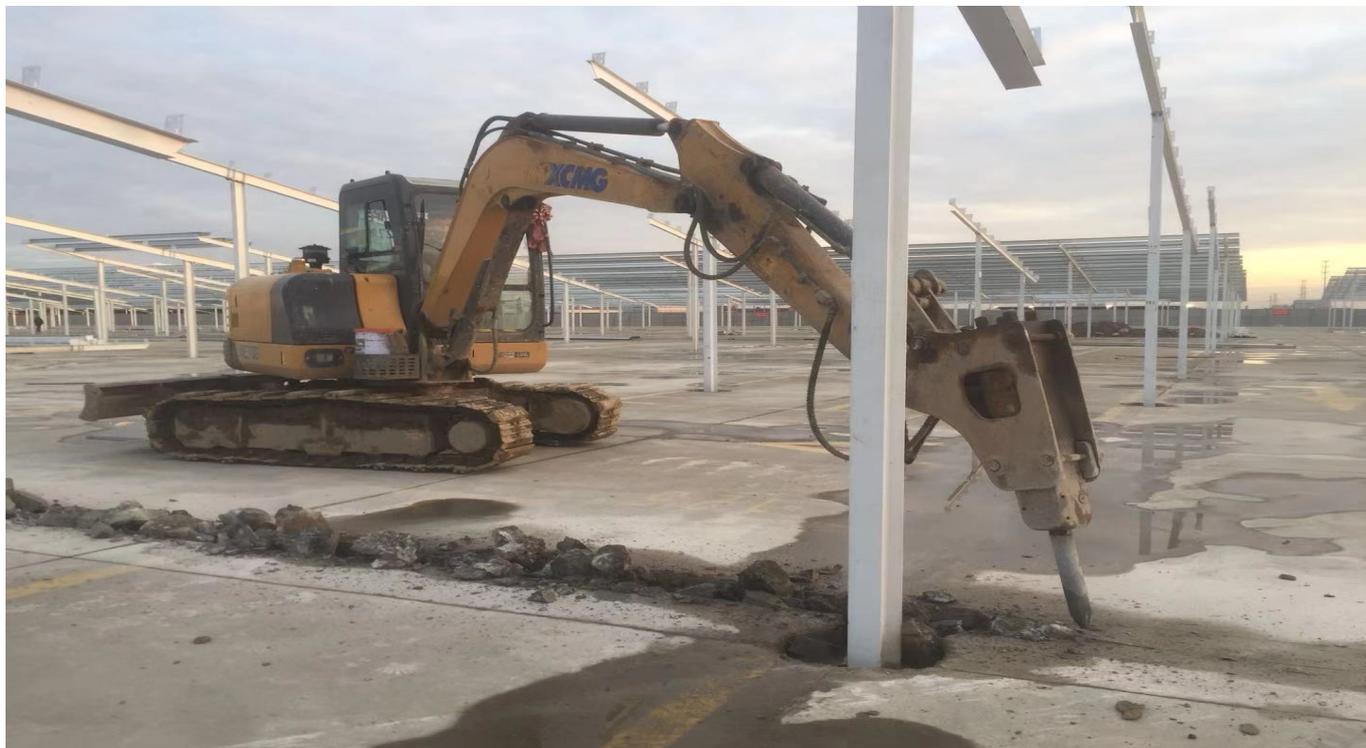
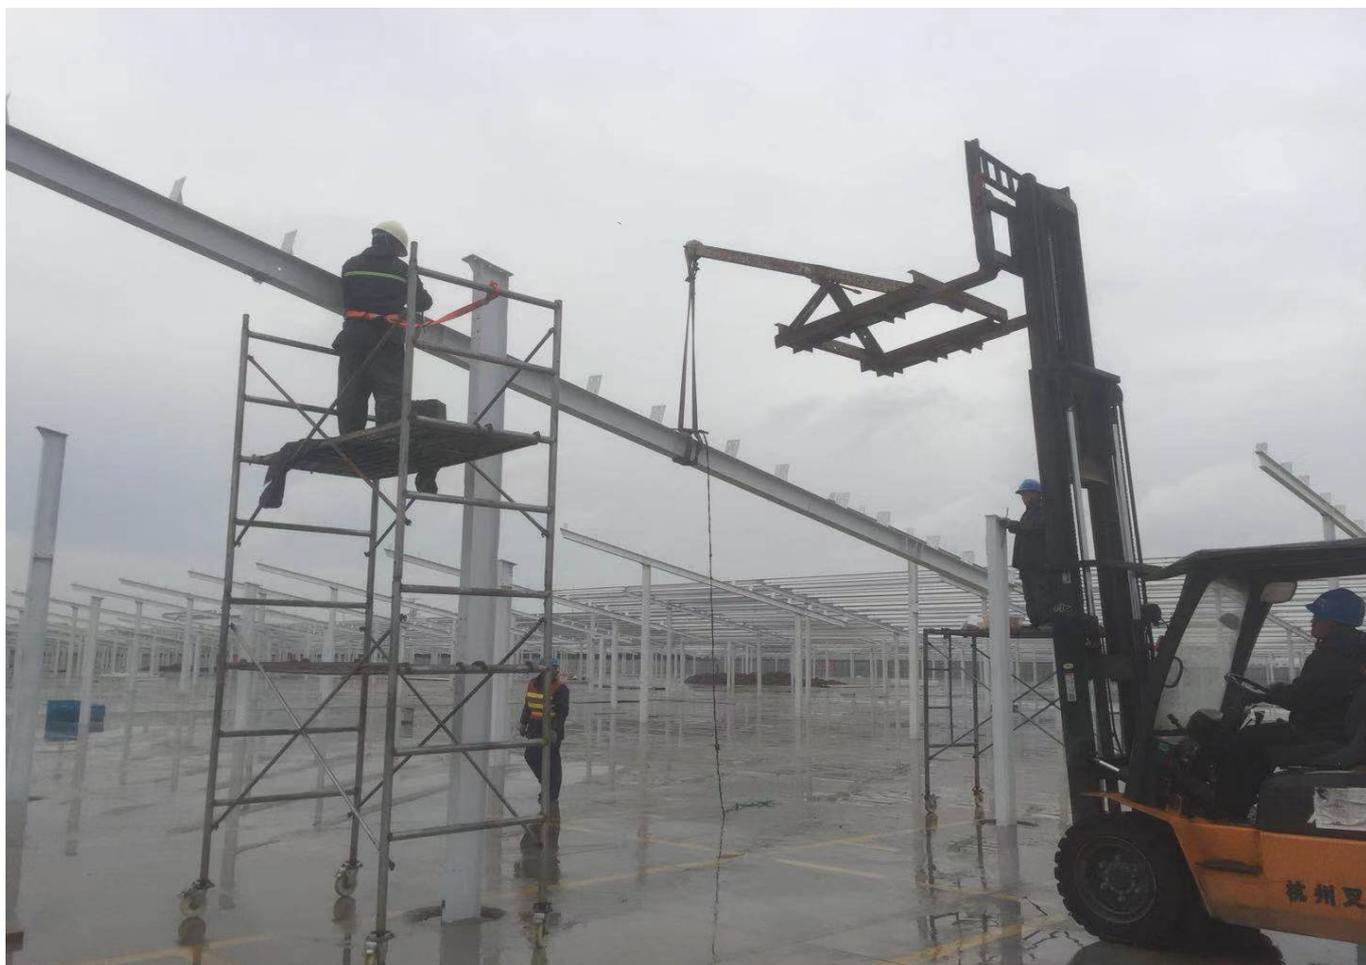
现场照片

监 理 工 作 情 况	<p>1、监督落实早晚班会、防疫工作；</p> <p>2、检查安全施工情况、机械设备及点检情况：基本正常；</p> <p>3、检查钢构工程安装情况：钢结构倾斜立柱调整，檩条顶面平面校正</p> <p>4、检查电气安装情况：低压电缆沟路面破除开挖。</p> <p>5、材料/设备到货情况：无；</p> <p>6、检查进场材料情况：无。</p> <p>7、场地影响安全因素：高处坠落、物体打击、触电、车辆伤害、钢构件划伤。</p> <p>8、发现问题：</p> <p style="padding-left: 20px;">1) 登高作业人员安全带使用不规范。</p> <p style="padding-left: 20px;">2) 无证人员登高作业。</p> <p style="padding-left: 20px;">3) 无指定监护人员，监护不到位</p> <p style="padding-left: 20px;">4) 场地内有烟头</p> <p style="padding-left: 20px;">5) 一叉车人员无证操作</p> <p style="padding-left: 20px;">6) 大众要求用电设备非插接头功能的用电需报备</p> <p style="padding-left: 20px;">7) 四排 108 车位底至上第 8 根檩条与梁连接螺栓未上紧</p> <p style="padding-left: 20px;">8) 少数拉筋丝牙过短未露出丝</p> <p style="padding-left: 20px;">9) 少数檩托板连接螺栓使用生锈螺栓和垫片未按要求更换</p> <p style="padding-left: 20px;">10) 个别系梁连接板紧固不到位，紧固力不够，存在缝隙</p> <p style="padding-left: 20px;">11) 钢架柱受系梁安装后的牵拉发生轻微挠性变形，影响整体结构的稳定性</p> <p>以上问题施工安全及质检人员认真检查，并整改到位，整改完成后及时反馈</p> <p>9、涉及到 21 日到货的立柱、钢架梁、系梁暂停安装</p>
