# 监 理 日 记 ( )

工程名称: 上海大众宁波工厂三期 17MW 分布式光伏发电项目

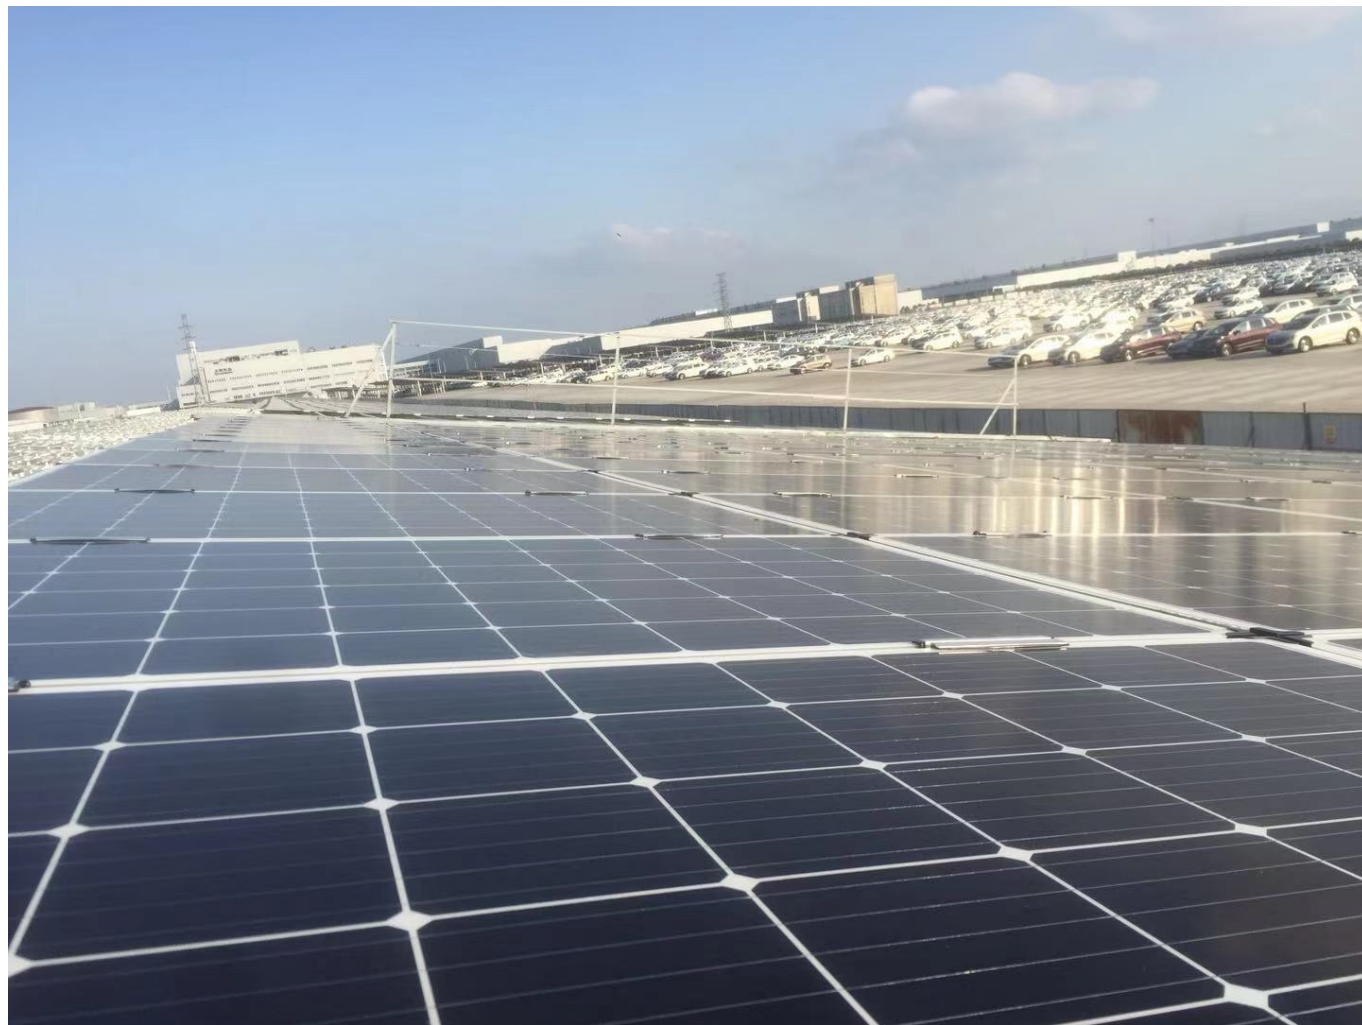
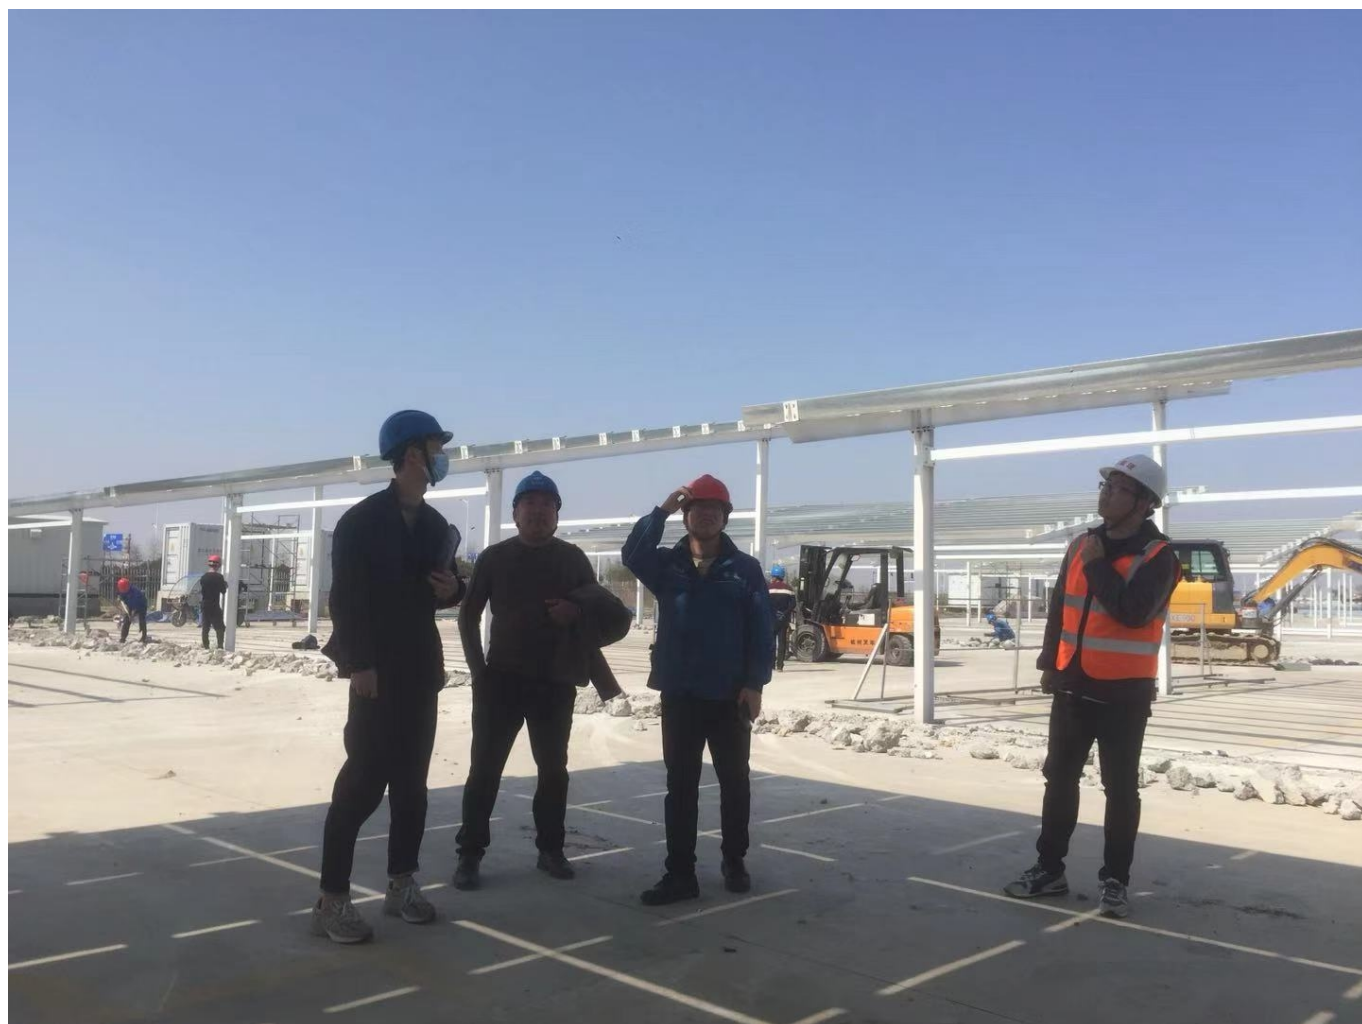
现场照片

| 监<br>理<br>工<br>作<br>情<br>况 | <p>1、监督落实早晚班会、防疫工作;</p> <p>2、检查安全施工情况、机械设备及点检情况: 一台叉车及一处电箱未点检;</p> <p>3、检查钢构工程安装情况: 立柱调整, 檩条顶平面校正, 2*25 车位错误尺寸檩条更换;</p> <p>4、检查电气安装情况: 低压电缆沟路面切割、破除、开挖、水沟墙体开孔、管道敷设;</p> <p>5、检查组件安装情况: 开箱组件完好, 安全措施到位, 安装过程规范良好, 基本符合安装要求;</p> <p>6、场地影响安全因素: 高处坠落、物体打击、触电、车辆伤害、钢构件划伤。</p> <p>7、存在问题:</p> <p>1) 一台叉车无安全带</p> <p>2) 檩条安装监护不到位, 监护人员参与施工</p> <p>3) 高处作业人员未用脚手架登高及无安全监护人员, 存在危险行为</p> <p>4) 场地使用插线板, 不符合建筑施工临时用电规范。</p> <p>5) 组件安装有临边高处作业现象, 安全措施存在隐患死角</p> <p>以上问题施工安全及质检人员认真检查, 并整改到位, 整改完成后及时反馈</p> | |
