# 监 理 日 记 ( )

日期: 2021 年 04 月 15 日 天气: 阴 星期: 四 气温: 10~18℃

工程名称: 上海大众宁波工厂三期 17MW 分布式光伏发电项目

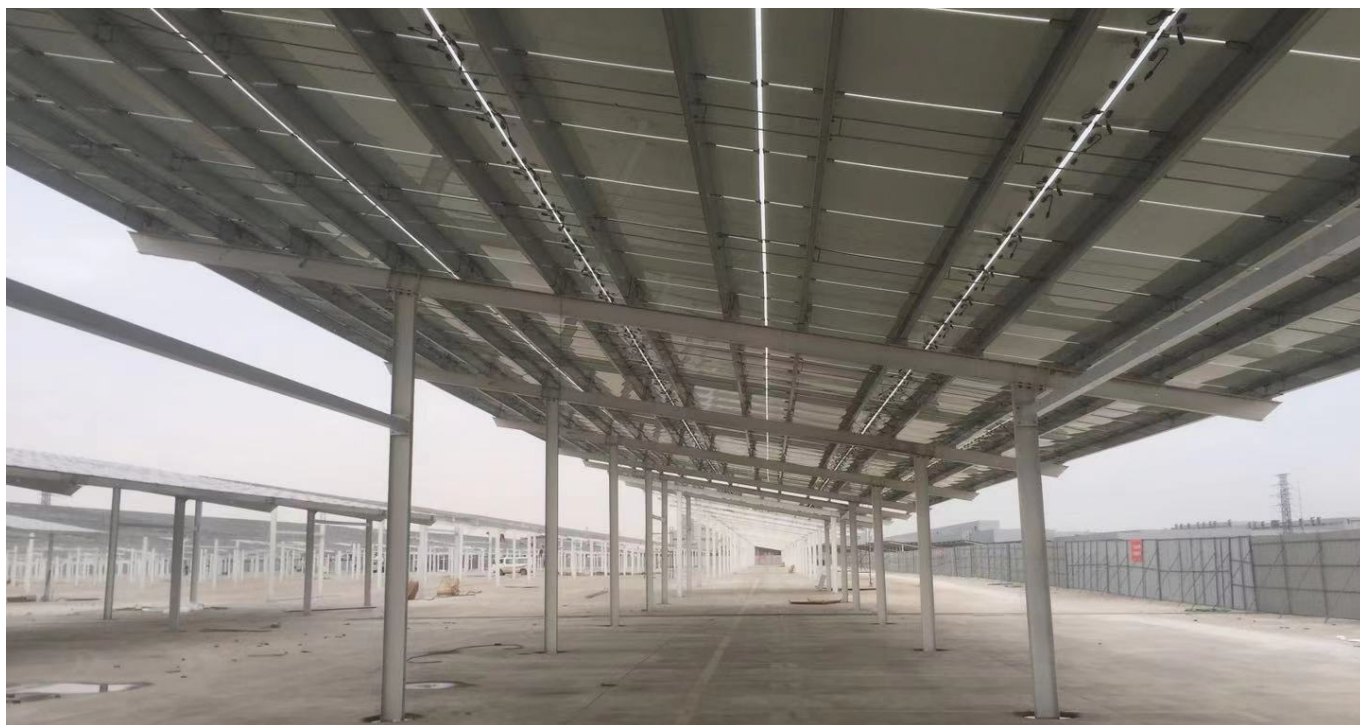
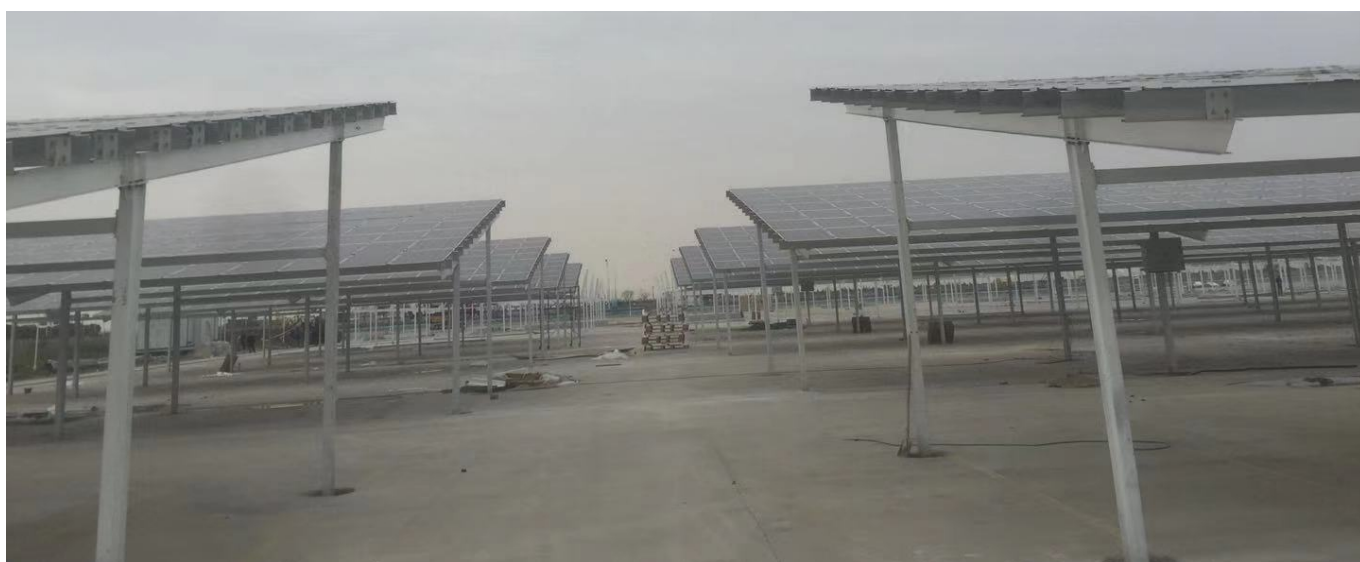
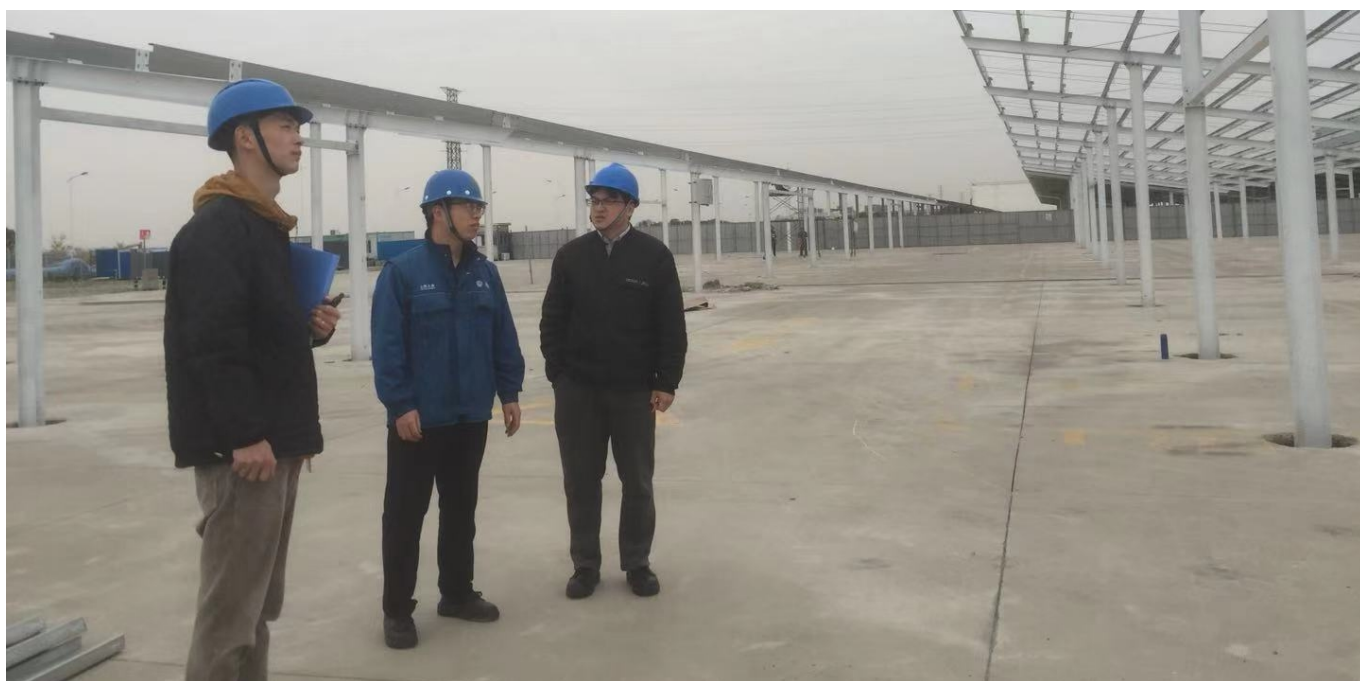
现场照片

| <p>监<br/>理<br/>工<br/>作<br/>情<br/>况</p> | <p>1、监督落实早晚班会、防疫工作;</p> <p>2、检查安全施工情况、机械设备及用电点检情况: 基本正常, 监护基本到位;</p> <p>3、检查钢构檩条情况: 少个别檩条因拉筋安装不当致轻微弓起, 影响组件安装;</p> <p>4、检查电气安装情况: 汇流箱安装卡箍牢固、低压电缆敷设基本规范正常。电缆敷设应注意电缆弯曲半径要求, 特别是管口与墙体转弯处。一次设备外壳现场采用 1*35mm<sup>2</sup> 绝缘铜线与外壳螺栓连接, 设计图纸为-50×6 接地扁钢与主接地网可靠焊接, 设备接地位置漆膜未打磨, 不符合设计图纸和及规范要求。光伏区东侧接地同样, 且设备底部一二次电缆混乱, 绑扎不牢。</p> <p>5、检查组件安装情况: 螺栓紧固到位无脱落, 安装前放线定位, 安装整体性基本符合要求。</p> <p>6、安全(危险)因素: 高处坠落、物体打击、触电、机械伤害</p> <p>7、存在问题:</p> <p>1) 组件传递高处作业人员站位存在安全隐患, 不得借助非人工升降设备上下施工作业面</p> <p>2) 安装组件用临时踏板上下转移时应注意不要砸到人, 临时踏板损坏应及时修复</p> <p>3) 电缆敷设时应保持电缆放线架及线盘的稳定及安全性, 防止倾覆砸伤人</p> <p>4) 电缆敷设现场用民用插座, 不符合临时用电规范要求。</p> <p>5) 现场切割用机械设备使用时用注意安全, 做好防护, 规范使用, 防止切割致伤</p> <p>8、材料/设备到货情况: 无</p> <p>9、材料/设备检查情况: 无</p> <p>10、材料/设备供应情况: 组件缺货, 檩条缺货</p> <p>11、总体施工进度情况: 进度有滞后偏差, 总体可施工面较多。施工计划性不强, 落实计划执行力不足。应增加作业班组, 合理计划和组织人员施工, 可同步施工作业应同时进行。</p> | |
