# 监 理 日 记 ( )

日期: 2021 年 04 月 26 日 天气: 晴 星期: 一 气温: 15~23℃

工程名称: 上海大众宁波工厂三期 17MW 分布式光伏电站项目

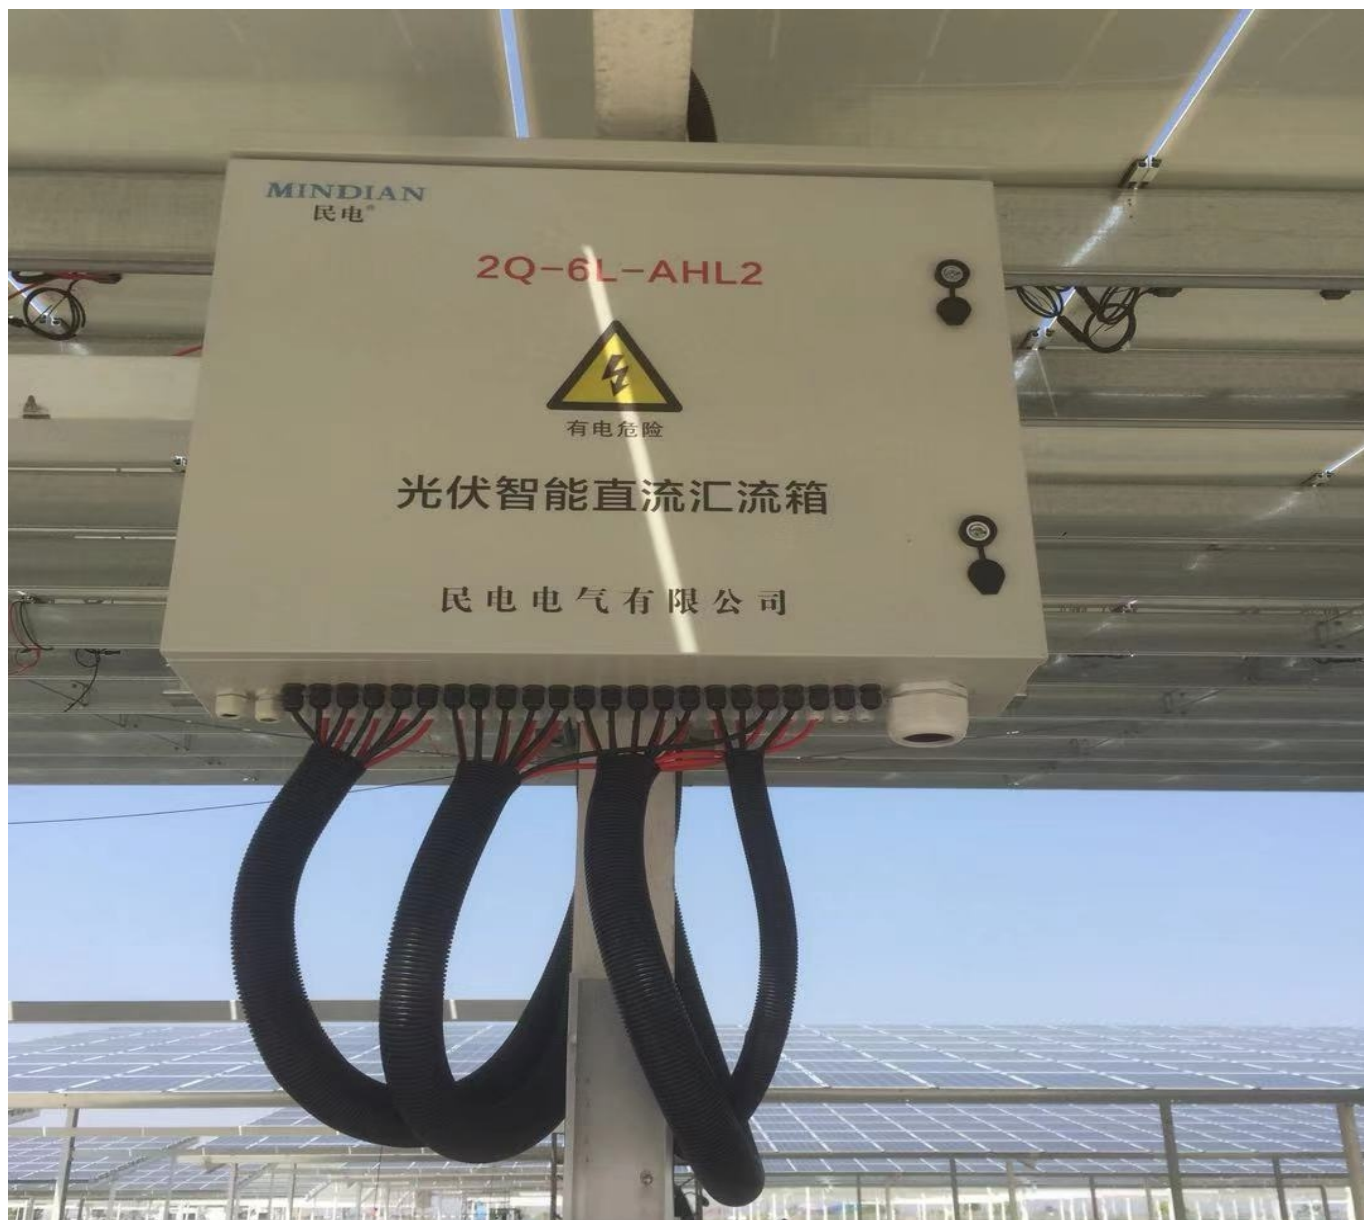
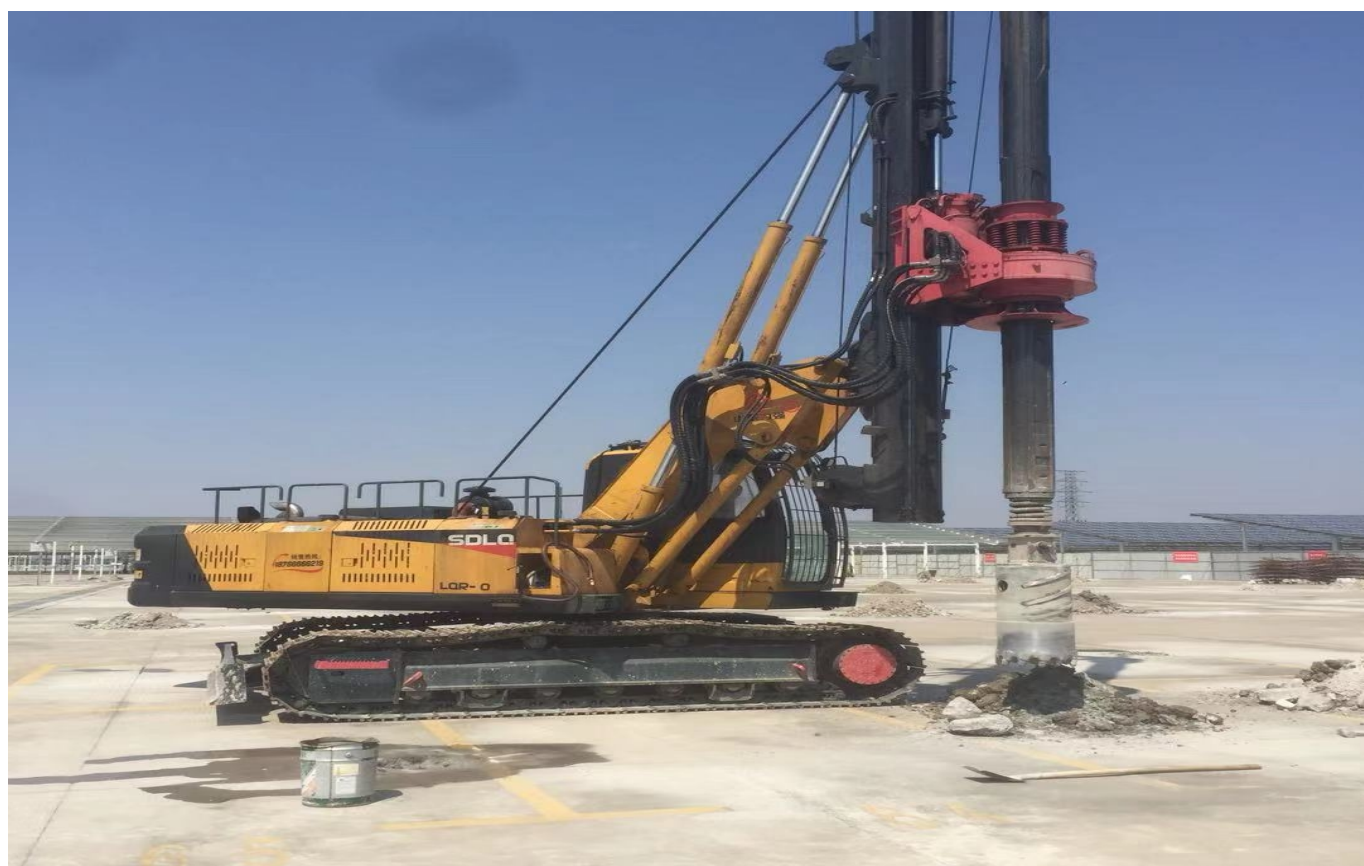
现场照片

| 监<br>理<br>工<br>作<br>情<br>况 | <p>1、监督落实早晚班会、防疫工作;</p> <p>2、检查安全施工情况、机械设备及用电点检情况: 基本正常;</p> <p>3、检查第三区桩基施工: 个别孔洞内土方坍塌、渗入积水、后排抗拔孔底部未扩孔, 浇筑前完成。桩基孔深及孔径基本符合设计要求;</p> <p>4、检查钢构檩条情况: 部分双螺栓漏装、坑内杂物未清理、沉积淤泥太多; 一只螺栓未紧, 自检不到位</p> <p>5、检查电气安装情况: 二次电缆敷设、汇流箱接线; 高压电缆终端未线鼻未用填充胶填充, 电缆终端头冷缩部分太长, 易致线鼻与连接铜导体接触不良。</p> <p>接地问题未落实。设备与基础槽钢未焊接。不同用途电缆应分开。低压直流电缆终端安装前应对其进行绝缘测试, 电缆支架应可靠接地, 盘柜下方电缆应固定牢固防止电缆下坠, 电缆进出孔洞进行防火封堵。电气设备安装应符合相关施工及验收规范要求。</p> <p>6、检查组件安装情况: 已无组件;</p> <p>7、安全(危险)因素: 物体打击、触电、机械伤害、孔洞掉落、有限空间</p> <p>8、存在问题、安全要求及反馈情况:</p> <p>1) 场内散落垃圾清理不干净</p> <p>2) 个别工人安全帽佩戴不正确; 已整改</p> <p>9、材料/设备到货情况: 无</p> <p>10、材料/设备检查情况: 无。</p> <p>11、材料/设备供应情况: 预计 27 日组件到货约 5000 件;</p> <p>12、总体施工进度情况: 进度滞后, 主要原因有材料设备到货、施工组织及安排, 其它。</p> | | |

| 其<br>它<br>事<br>项 | 人员情况: 管理人员 1 人, 安全员 1 人, 施工人员 14 人<br>明日工作: 桩基打桩; 二次电缆敷设, MC4 插头制作安装、汇流箱接线;<br>其它方面: 钢结构二次浇筑施工前应完成对基础接地的测试 | | |
