## 监 理 日 记(

**日期:** <u>2021</u>年 <u>04</u>月 <u>30</u>日 天气: <u>晴</u> 星 期: <u>五</u> 气 温: <u>15~31℃</u>

工程名称: 上海大众宁波工厂三期 17MW 分布式光伏电站项目

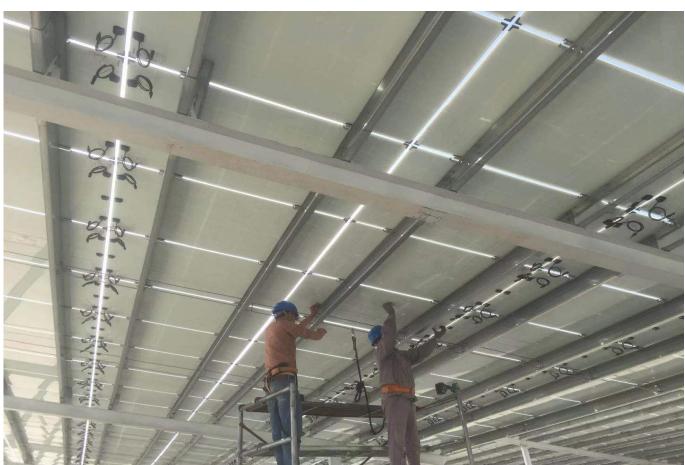
- 1、监督落实早晚班会、防疫工作;
- 2、检查安全施工情况、机械设备及用电点检情况:基本正常;
- 3、检查第三区桩基施工:桩机故障未施工;
- 4、检查钢构檩条情况: 部分双螺栓漏装、坑内杂物未清理、沉积淤泥未清理, 自检不到位
- 5、检查电气安装情况:二次电缆接线两头钢铠及屏蔽层未做接地,线芯过短,不整齐、线芯未拉直,二 次电缆敷设及接线施工未进行技术交底。一次设备室二次仓内无接地排。钢管与软连接处无过渡或封堵。

接地问题未落实。设备与基础槽钢未焊接。低压直流电缆终端安装前应对其进行绝缘测试,电缆支架 应可靠接地。二次接线应符合相关施工及验收规范要求。
