# 监 理 日 记 ( )

日期: 2021年05月03日 天气: 晴 星期: 一 气温: 21~26℃

工程名称: 上海大众宁波工厂三期 17MW 分布式光伏电站项目

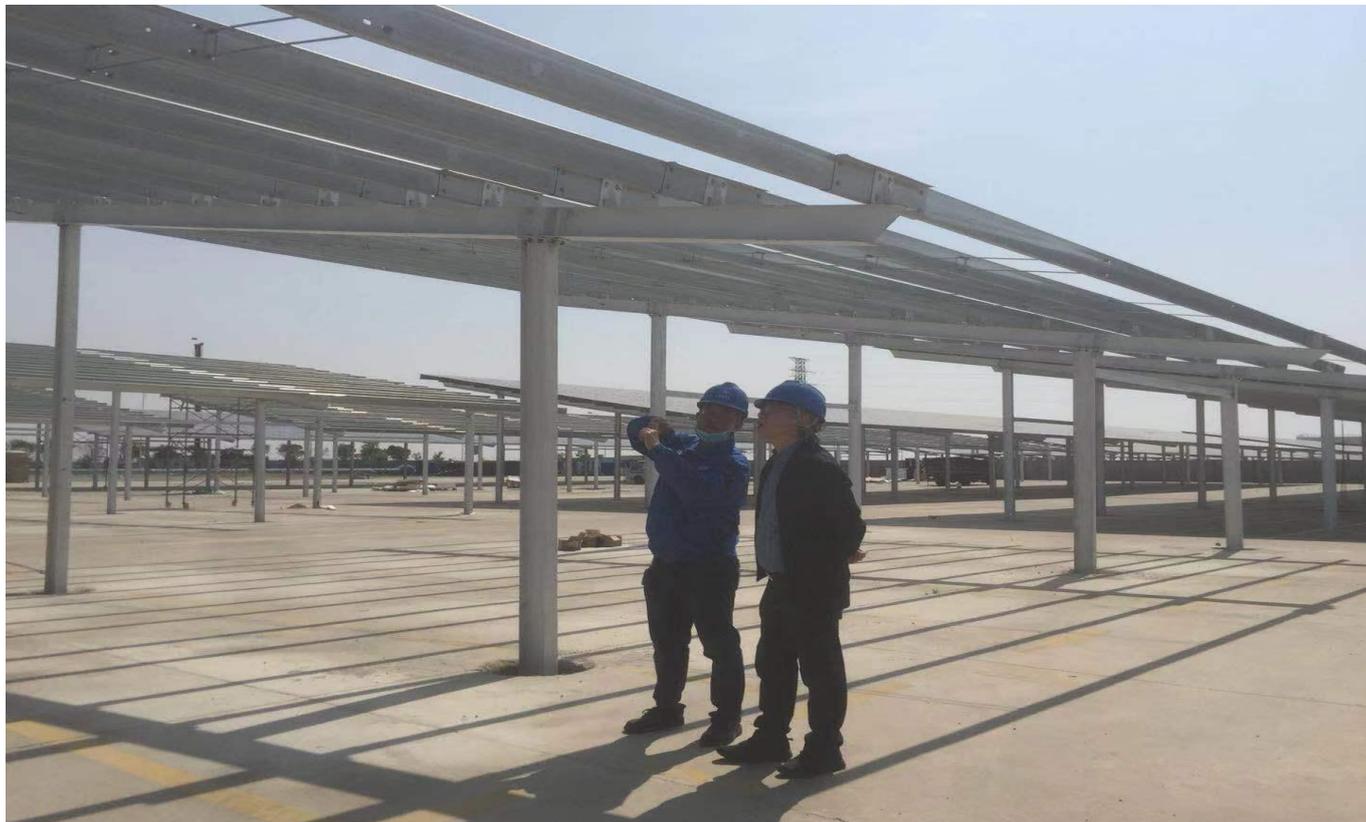
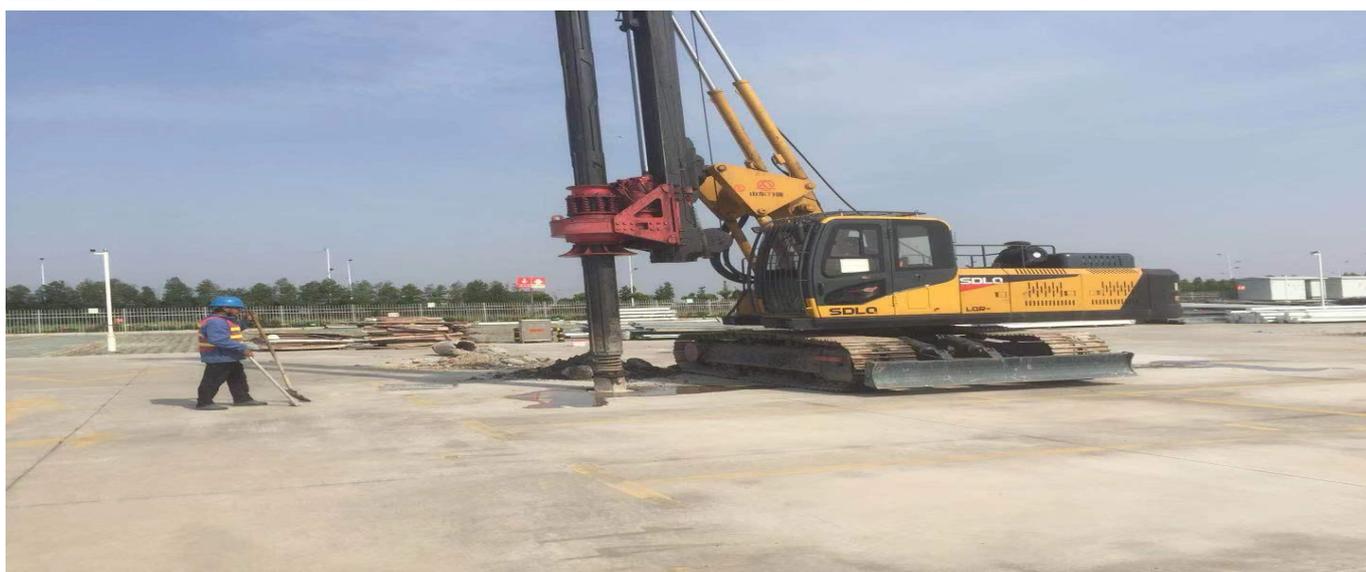
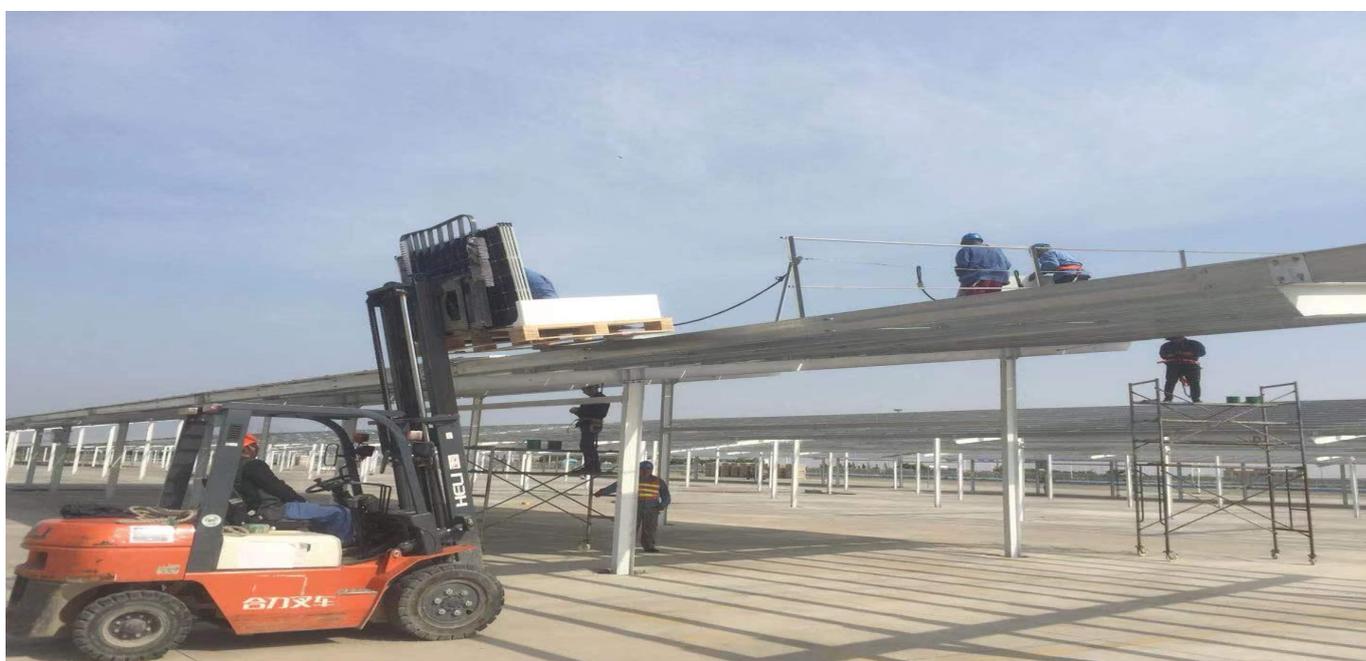
现场照片

监 理 工 作 情 况	<p>1、监督落实早晚班会、防疫工作;</p> <p>2、安全施工检查情况: 基本正常;</p> <p>3、检查第三区桩基施工: 桩基打桩基本正常;</p> <p>4、检查钢构檩条情况: 无施工</p> <p>5、检查电气安装情况: 无施工; 逆变器处直流电缆头制作未做接地, 未套相色管, 无指套, 穿入底板处未加防划伤电缆绝缘层防护</p> <p>6、检查组件安装情况: 组件安装基本正常, 螺栓紧固到位;</p> <p style="padding-left: 20px;">组件安装应检查檩条是否符合安装要求, 檩条有弯曲或严重变形的不得进行安装, 并要求钢结构班组调整到位。组件安装锁紧螺母应拧紧, 弹垫应紧固到位, 不留空隙; 螺栓紧固不应遗漏; 组件螺栓入口不得与螺栓的位置重合或靠近; 当天铺设的组件当天应紧固完成。</p> <p>7、安全(危险)因素: 高处坠落、物体打击、机械伤害、孔洞掉落、触电</p> <p>8、存在问题、安全要求及反馈情况:</p> <p style="padding-left: 20px;">1) 组件安装所用临时通道板加固不牢, 护栏晃动, 稳定性薄弱, 存在安全隐患</p> <p style="padding-left: 20px;">2) 高处作业特别是移动临时通道板和存在临边作业时安全带扣不应脱离, 临时通道板存在临边时应使用安全绳绑扎固定牢固</p> <p style="padding-left: 20px;">3) 场内纸箱、泡沫、木托盘等包装垃圾应工作结束后场清</p> <p style="padding-left: 20px;">4) 二区钢结构坑内杂物等垃圾清理不到位</p> <p>9、材料/设备到货情况: 无</p> <p>10、材料/设备检查情况: 无</p> <p>11、材料/设备供应情况: 无</p> <p>12、总体施工进度情况: 进度滞后。</p>	
施 工 情 况	承 包 单 位	施 工 内 容 及 进 度
	浙 江 慈 农 电 力 有 限 公 司	<p>二区: 组件安装 623 块, 共完成 8624 块 (本期 19950 块 6.2643MW), 直流 4mm<sup>2</sup> 电线穿线完成 0 个车棚, 共完成 15 个车棚。三区: 桩基开挖完成 34 处, 共完成 354 处 (共 732 处)</p> <p>今日施工: 二区: 组件安装 三区: 桩基打孔</p>
