# 监 理 日 记 ( )

日期: 2021 年 05 月 10 日 天气: 晴 星期: 一 气温: 18~33℃

工程名称: 上海大众宁波工厂三期 17MW 分布式光伏电站项目

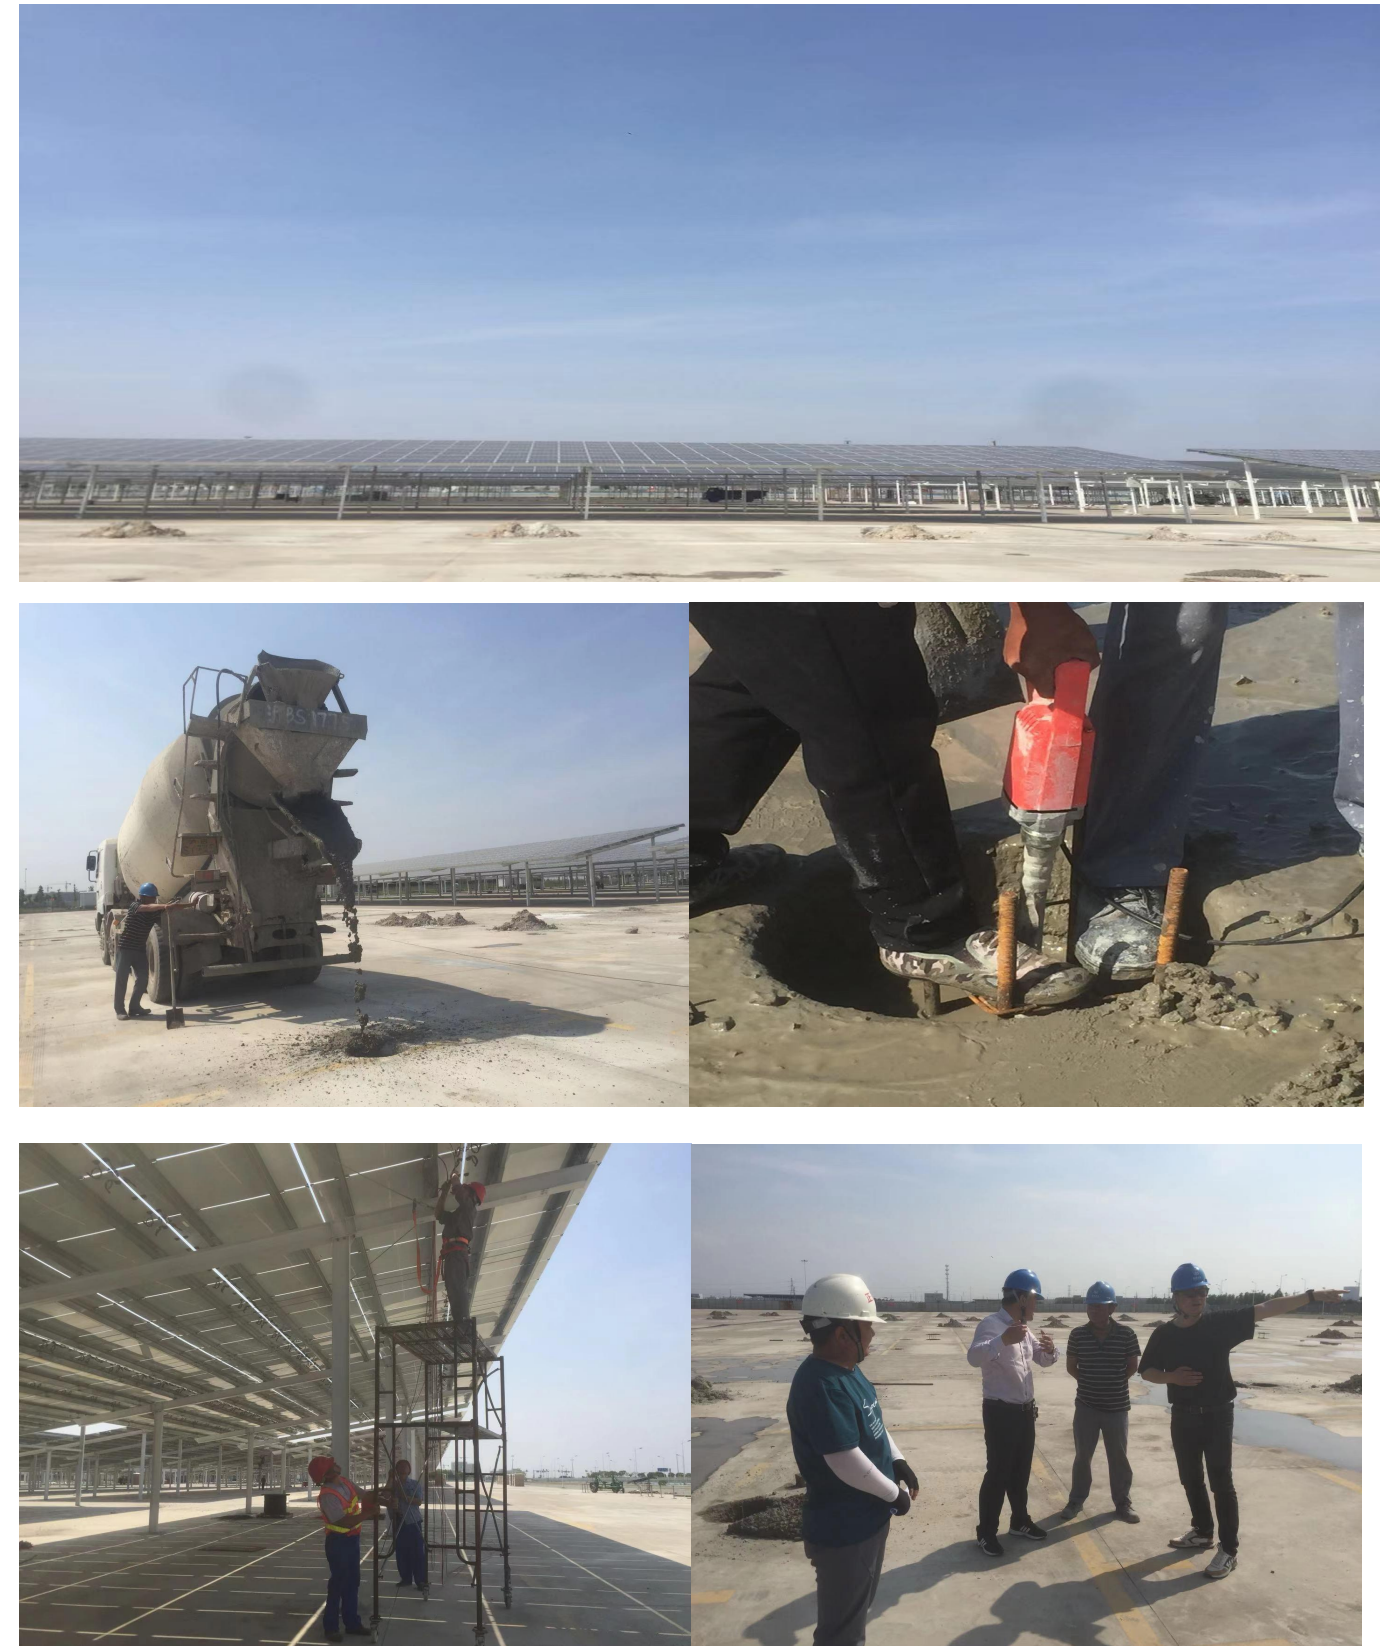
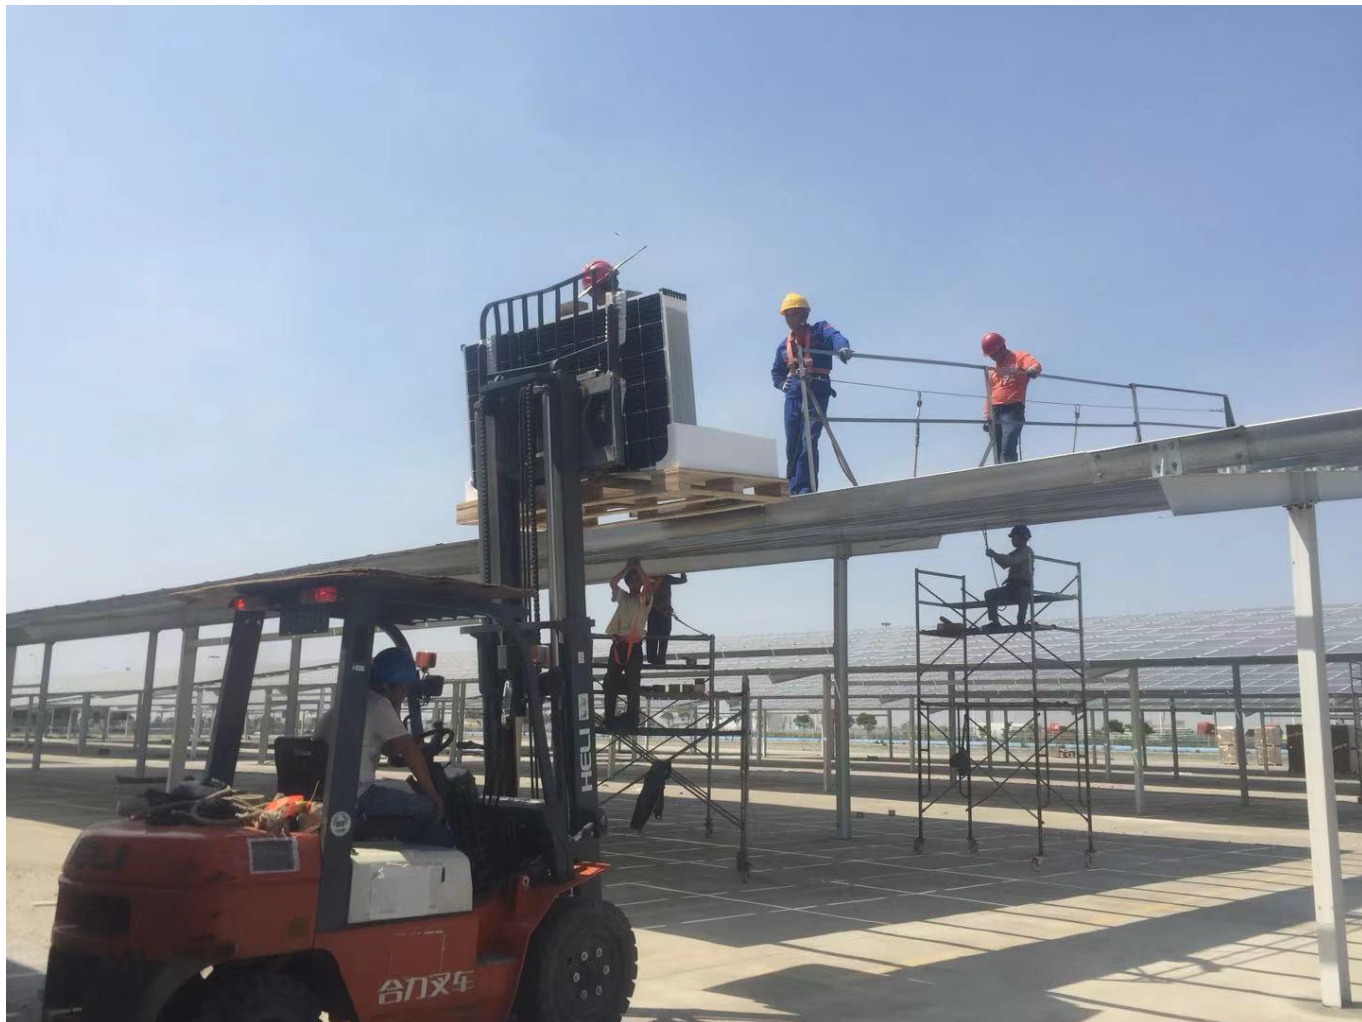
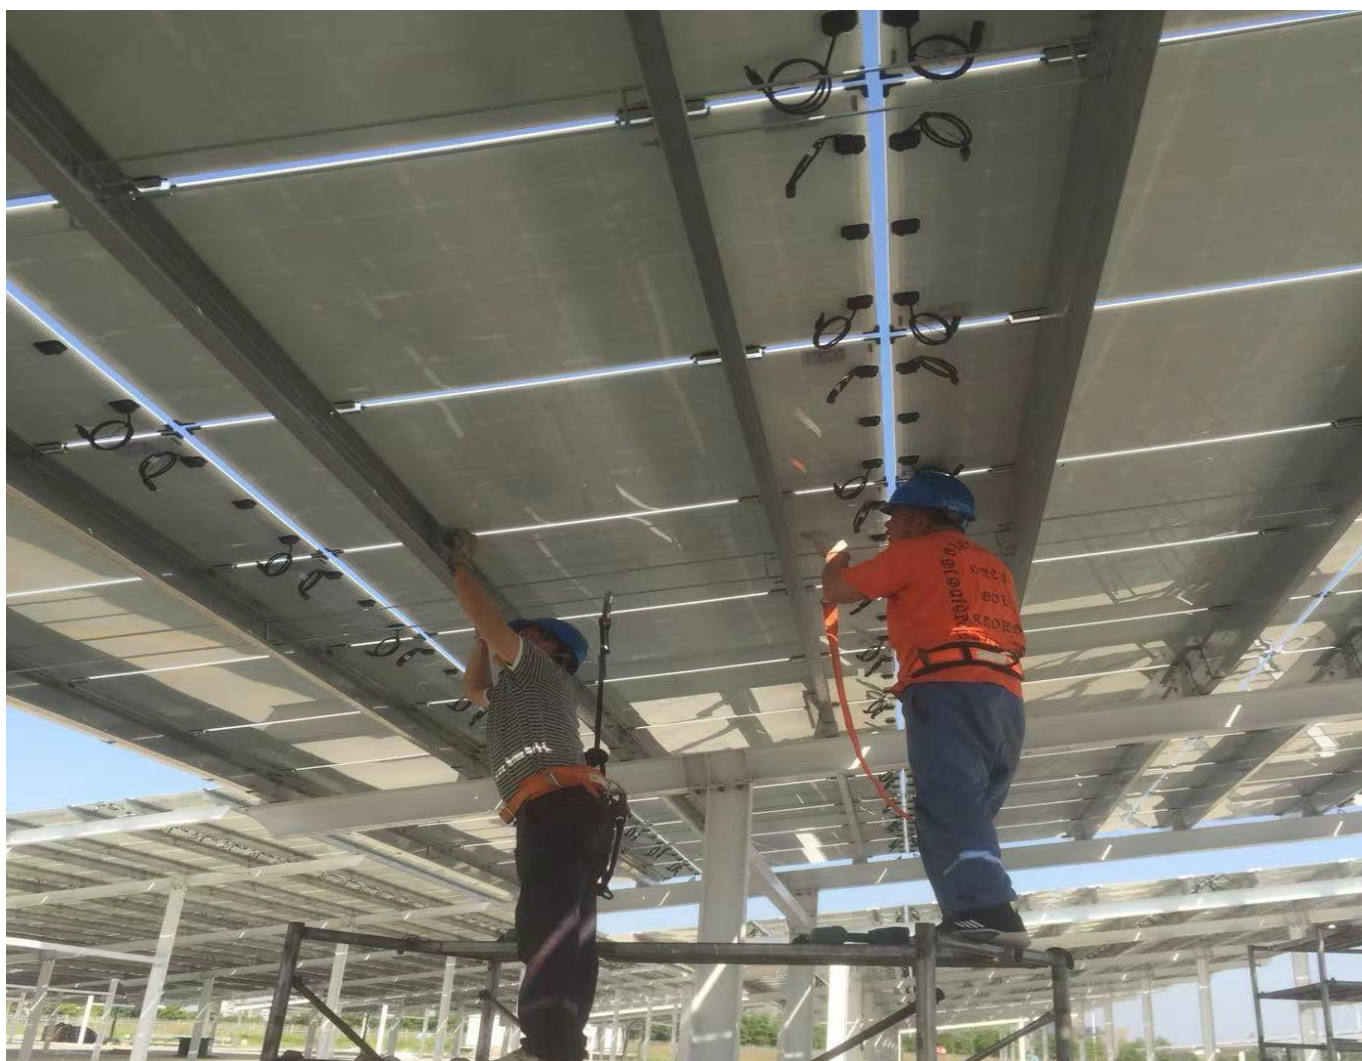
现场照片

| 监<br>理<br>工<br>作<br>情<br>况 | <p>1、监督落实早晚班会、防疫工作;</p> <p>2、检查安全施工情况: 围挡牢固, 叉车、桩机工作正常, 点检正常, 安全基本正常;</p> <p>3、检查文明施工情况: 场地卫生需清理, 三区场地孔洞昨天要求做安全警示, 两项未落实;</p> <p>4、检查钢结构施工情况: 个别表面预留散水坡外缘过高, 少数未及时收光; 一处拉筋螺栓仍未拧紧; 三区桩基浇筑正常, 振捣密实, 浇筑前检查桩孔成孔情况, 深度约为 1000mm, 孔径 500mm, 后排底部扩孔, 底边缘有轻微坍塌, 底部孔径整体比杯口大, 基本达到设计要求; 桩内积水由于渗水较快, 积水无法排净; 混凝土有检测报告; 桩内预埋螺栓露出长度基本符合设计要求, 由于场地靠水沟侧地坪较为低, 致其中间孔内螺栓距地表较深约 20cm, 两侧水沟处孔内螺栓距地表较浅约 2cm。</p> <p>要求桩基浇筑前必须对桩内积水清理, 并对孔深不够、桩内存在杂物的桩孔进行清理和掏孔, 后排需扩孔的必须扩孔到位, 符合设计要求。浇筑完成后适当时间对孔内浮浆进行清理至露出混凝土表面</p> <p>5、检查电气安装情况: 组件线缆敷设沿檩条槽内敷设, 穿管采用塑料软管; 汇流箱接地体打入桩基内</p> <p>电缆敷设应排列整齐, 不交叉, 桥架或槽内敷设电缆应不大于其容积比 40%, 敷设工艺符合电缆施工相关规范要求, 电缆敷设应注意防划伤, 破损电缆不得使用或绝缘处理合格后方可使用;</p> <p>6、检查组件安装情况: 安装基本良好, 已检查出的组件螺丝未紧在下方位置已做好标记;</p> <p>组件安装前檩条应符合要求。组件安装锁紧螺母应拧紧, 弹垫应紧固到位, 不留空隙; 螺栓紧固不应遗漏; 组件螺栓入口与螺栓位置保持一定间隔; 当天铺设组件当天必须紧固完成; 安装人员应细心负责。</p> <p>7、安全(危险)因素: 高处坠落、物体打击、机械伤害、孔洞掉落, 触电、中暑</p> <p>8、应注意危险点: 组件安装、叉车作业、施工平台移动、桩基施工、孔洞抽水, 车辆行驶、高温</p> <p>9、存在问题、要求及反馈情况:</p> <p>1) 个别工人安全带系扣位置不正确, 系扣在檩条边缘, 其防脱扣弹簧无法恢复, 存在安全隐患</p> <p>2) 个别工人安全意识淡薄, 安全带扣经常不扣</p> <p>3) 危险作业监护力不足</p> <p>4) 高处作业应注意避开高温时段, 做好防暑措施</p> <p>10、材料/设备到货情况: 昨晚和今早上两车组件到货, 56 箱共 2128 块</p> <p>11、材料/设备检查情况: 组件开箱检查, 完好无破损, 资料齐全; 三区桩基砼浇筑旁站</p> <p>12、监理工作: 一次浇筑旁站, 电缆敷设平检, 组件安装检查, 监理例会</p> <p>13、总体施工进度情况: 进度滞后。</p> | |
