监 理 日 记 ()

日期: 2021年05月12日 天气: 阴 星期: 三 气温: 22~26℃

工程名称: 上海大众宁波工厂三期 17MW 分布式光伏电站项目

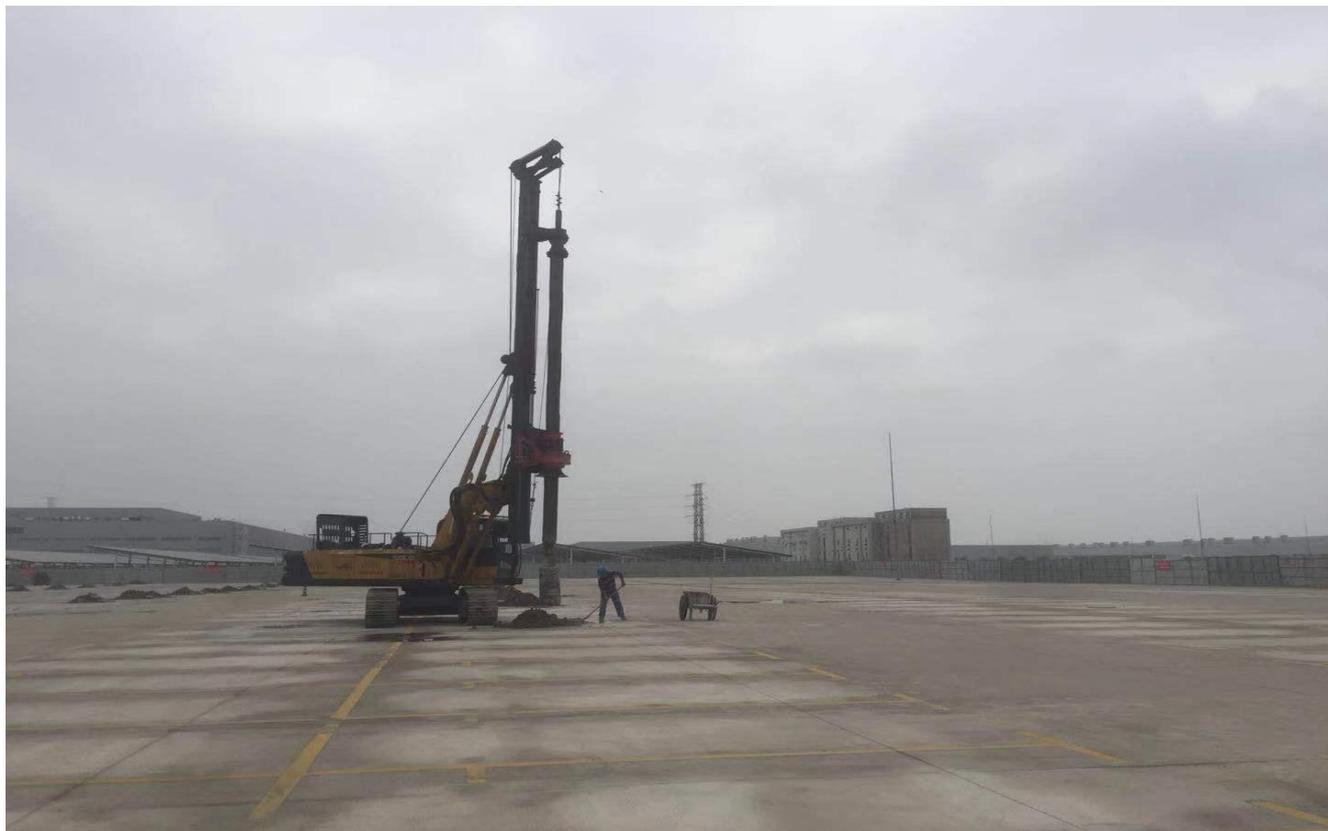
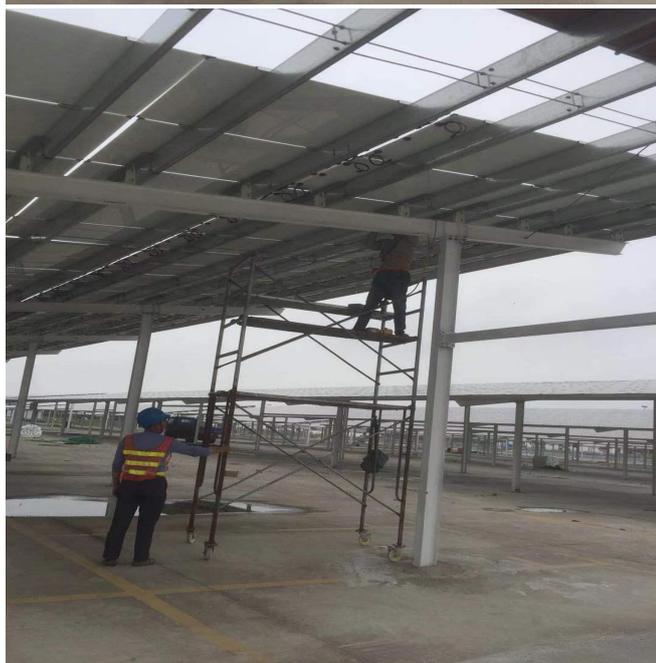
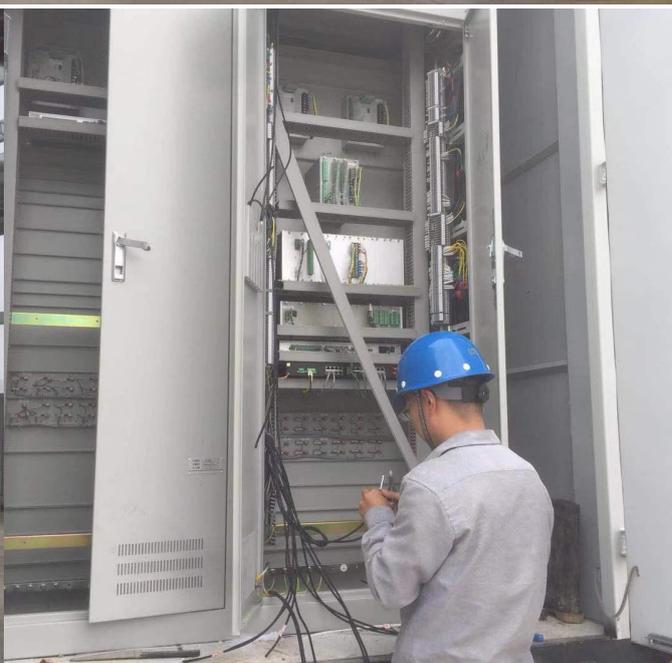
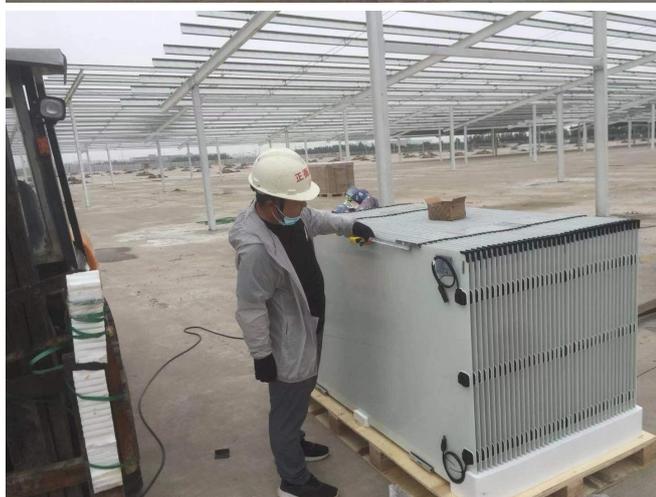
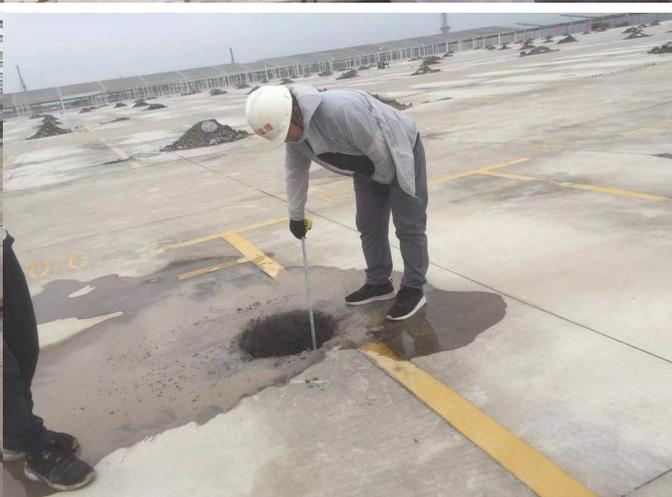
现场照片

监 理 工 作 情 况	<p>1、监督落实早晚班会、防疫工作；</p> <p>2、检查安全施工情况：围挡牢固，叉车、桩机工作正常,点检正常，安全基本正常；</p> <p>3、检查文明施工情况：场地内垃圾及废旧材料较多，需安排人员全面清理；</p> <p>4、检查钢结构施工情况：拉筋螺栓未拧紧未落实；三区桩孔成孔深度约大于 1000mm 符合设计要求； 要求桩基浇筑前必须对桩内积水清理，并对孔深不够、桩内存在杂物的桩孔进行清理和掏孔，后排需扩孔的必须扩孔到位，符合设计要求；桩内积水由于渗水较快，积水无法排净，且沉积淤泥较快，排水时间与浇筑时间不应过长；浇筑完成后适当时间对孔内浮浆进行清理至露出混凝土表面</p> <p>5、检查电气安装情况：组件线缆敷设沿檩条槽内敷设，穿管采用塑料软管； 电缆敷设应排列整齐，不交叉，敷设电缆应不大于其容积比 40%，敷设工艺应符合电缆施工相关规范要求，电缆敷设应注意防划伤，破损电缆不得使用或绝缘处理合格后方可使用；</p> <p>6、检查组件安装情况：因檩条组件螺栓孔洞重新打，安装较慢，个别孔洞需重新打，少数组件因檩条上组件安装孔偏位致组件安装歪斜，组件角与相邻组件较近或有触碰；如发现有偏位，必须停止安装，通知钢结构班组重新打孔；总体安装过程基本良好； 组件安装前檩条应符合要求。组件安装锁紧螺母应拧紧，弹垫应紧固到位，不留空隙；螺栓紧固不应遗漏；组件螺栓入口与螺栓位置保持一定间隔；当天铺设组件当天必须紧固完成；组件之间间距必须保持一致，不得出现触碰和叠压现象；安装人员应细心负责。</p> <p>7、安全（危险）因素：高处坠落、物体打击、机械伤害、孔洞掉落，触电</p> <p>8、应注意危险点：组件安装、叉车作业、施工平台移动、桩基施工、角磨机、车辆行驶</p> <p>9、存在问题、要求及反馈情况： 少数工人扣登高作业安全带经常不扣，钢结构用叉车液压油管脱落</p> <p>10、材料/设备到货情况：早上 7:30 到 28 箱共 1064 块</p> <p>11、材料/设备检查情况：组件开箱检查，完好无破损，资料齐全；</p> <p>12、总体施工进度情况：进度滞后。</p>
