# 监 理 日 记 ( )

日期: 2021 年 05 月 13 日 天气: 阴 星期: 四 气温: 20~26℃

工程名称: 上海大众宁波工厂三期 17MW 分布式光伏电站项目

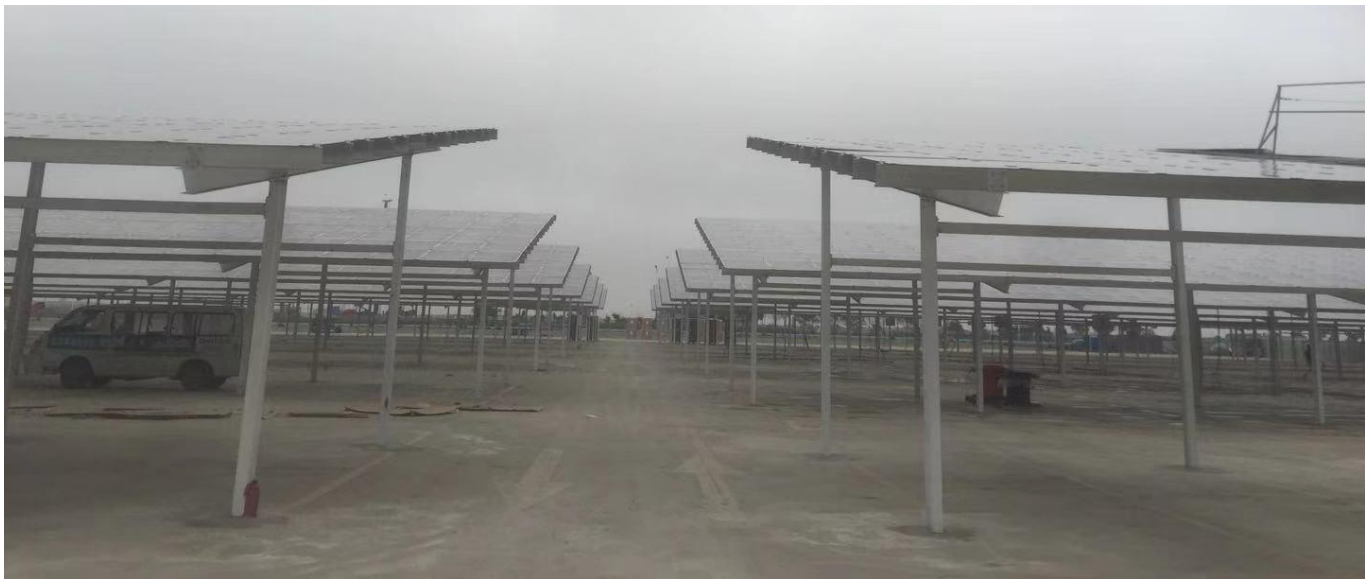
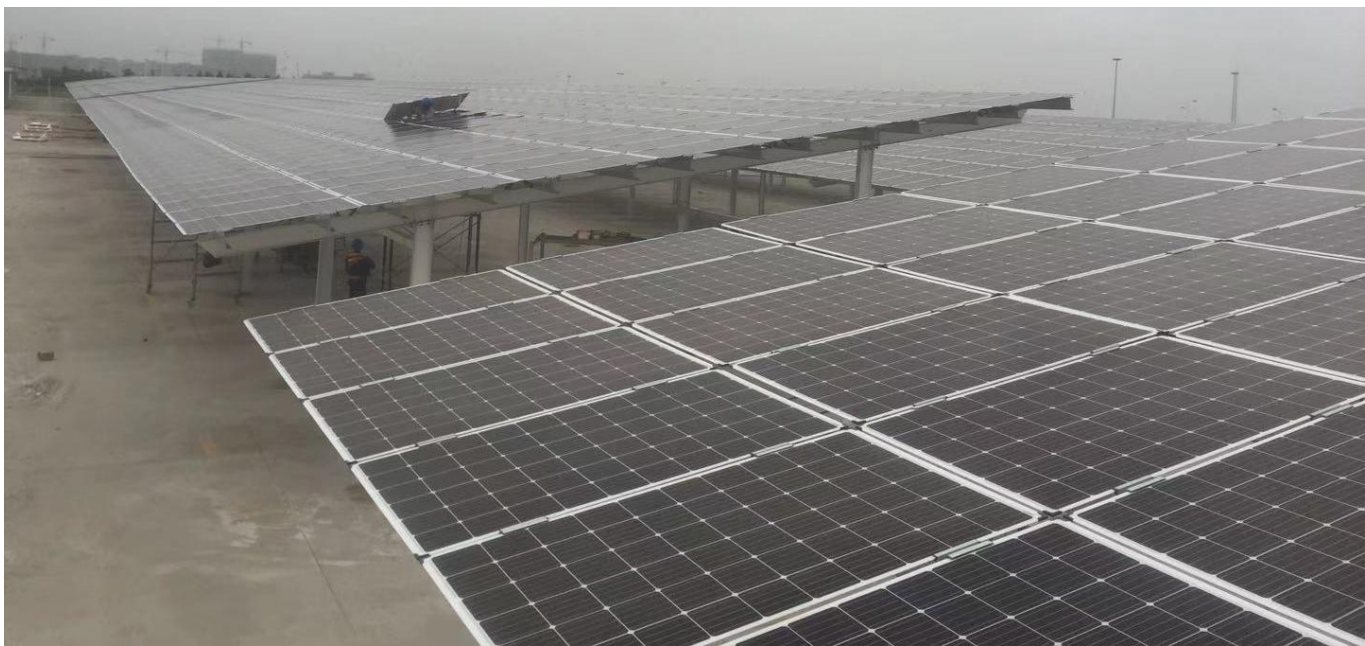
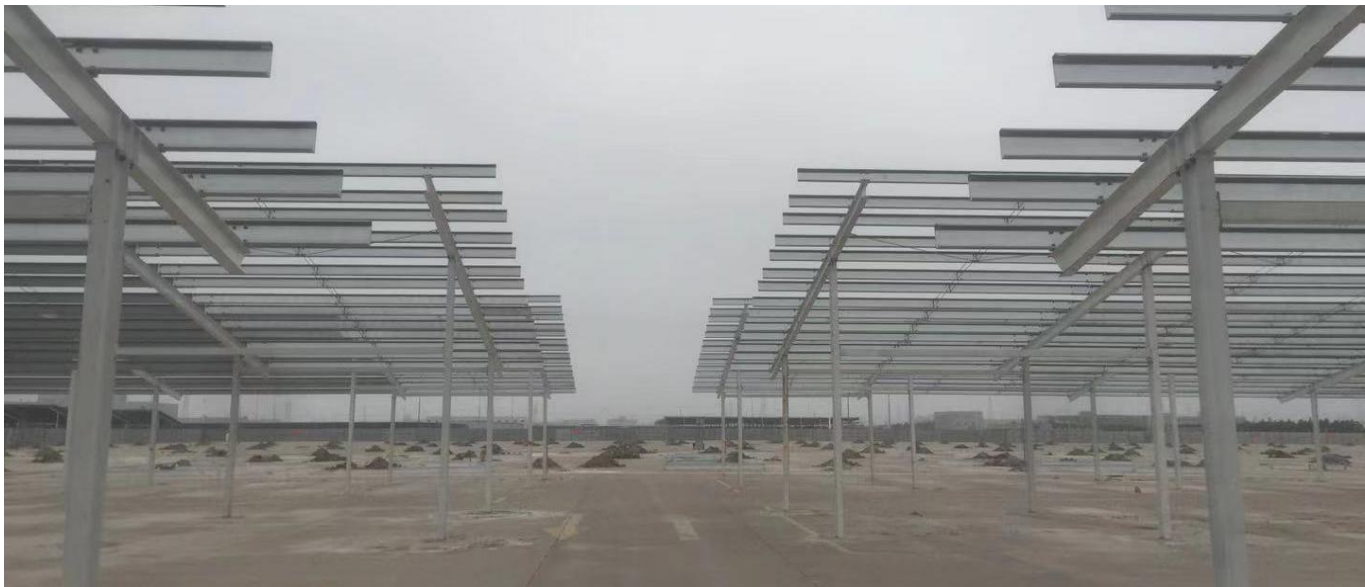
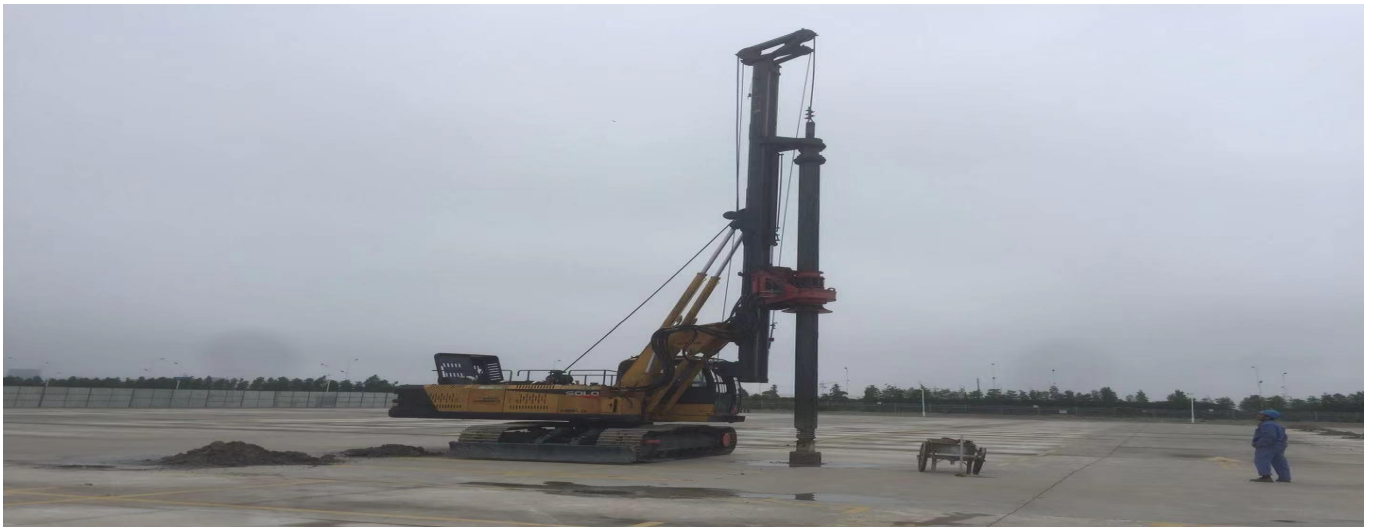
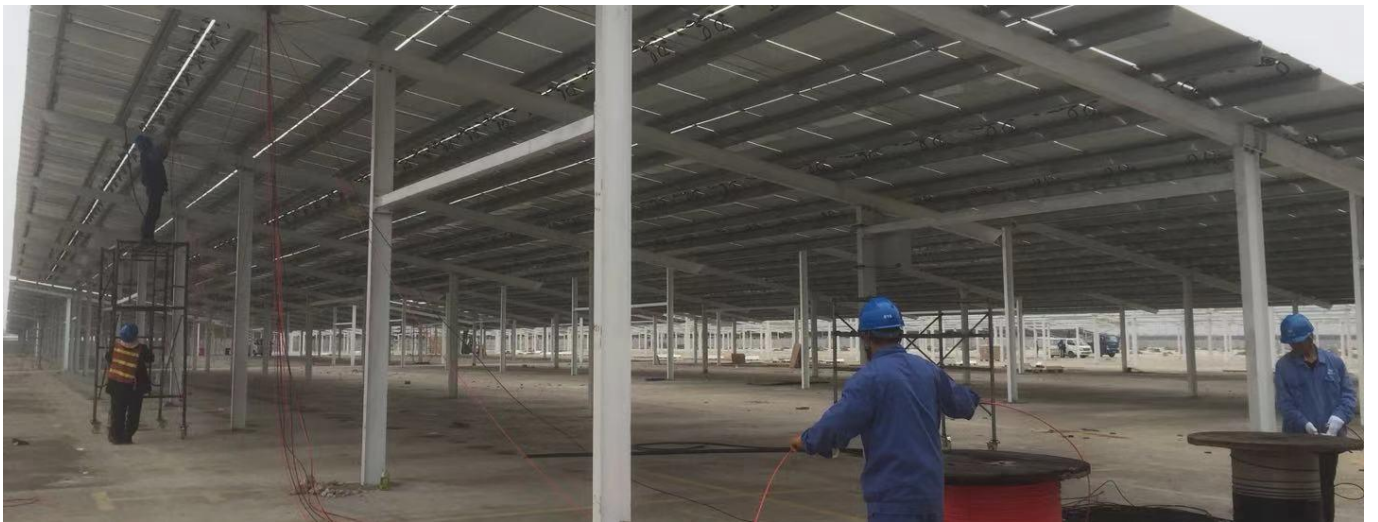
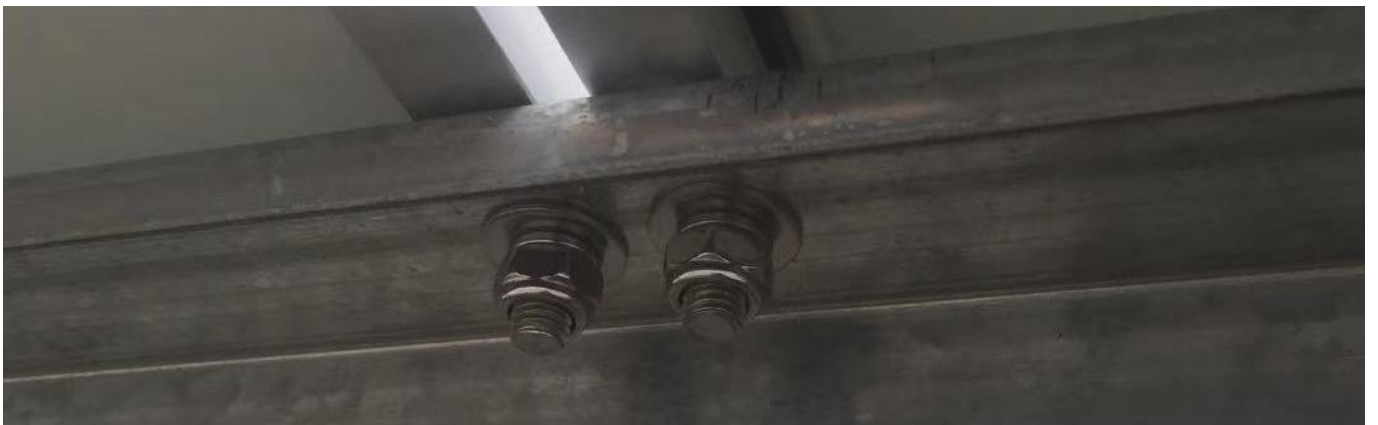
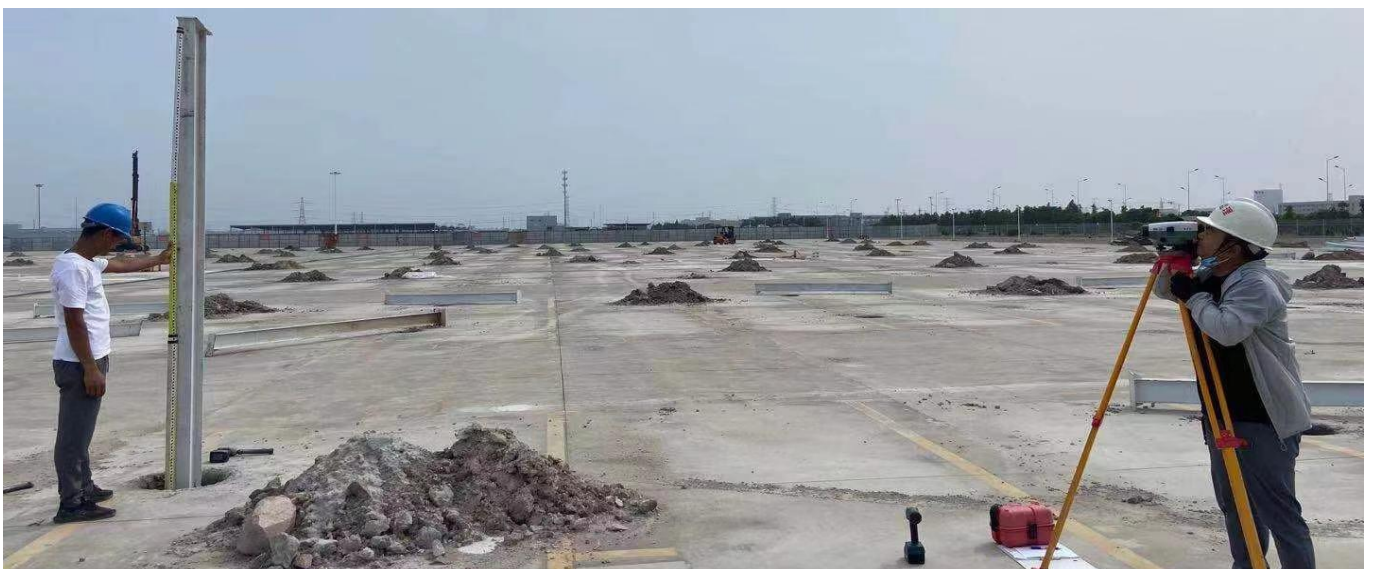
现场照片

| 监<br>理<br>工<br>作<br>情<br>况 | <p>1、监督落实早晚班会、防疫工作;</p> <p>2、检查安全施工情况: 围挡牢固, 叉车、桩机工作正常, 点检正常, 安全基本正常;</p> <p>3、检查文明施工情况: 场地内桩基浇筑残留垃圾未清理, 组件包装材料未收集到位;</p> <p>4、检查钢结构施工情况: 拉筋螺栓未拧紧已落实; 三区桩孔成孔深度约大于 1000mm 符合设计要求;</p> <p>要求桩基浇筑前必须对桩内积水清理, 并对孔深不够、桩内存在杂物的桩孔进行清理和掏孔, 后排需扩孔的必须扩孔到位, 符合设计要求; 桩内积水由于渗水较快, 积水无法排净, 且沉积淤泥较快, 排水时间与浇筑时间不应过长; 浇筑完成后适当时间对孔内浮浆进行清理至露出混凝土表面</p> <p>5、检查电气安装情况: 组件线缆敷设沿檩条槽内敷设, 穿管采用塑料软管; 二次调试进行中; 照明电缆接线;</p> <p>电缆敷设应排列整齐, 不交叉, 敷设电缆应不大于其容积比 40%, 敷设工艺应符合电缆施工相关规范要求, 电缆敷设应注意防划伤, 破损电缆不得使用或绝缘处理合格后方可使用; 电缆制作安装必须符合有关工艺规范要求;</p> <p>6、检查组件安装情况: 总体安装过程基本良好; 2*25 车位下边沿组件安装错位不齐, 组件倾斜, 已调整。</p> <p>组件安装前檩条应符合要求。组件安装锁紧螺母应拧紧, 弹垫应紧固到位, 不留空隙; 螺栓紧固不应遗漏; 组件螺栓入口与螺栓位置保持一定间隔; 当天铺设组件当天必须紧固完成; 组件之间间距必须保持一致, 不得出现触碰和叠压现象; 安装人员应细心负责; 因檩条组件螺栓孔洞重新打, 安装较慢, 个别孔洞需重新打, 少数组件因檩条上组件安装孔偏位致组件安装歪斜, 组件角与相邻组件较近或有触碰; 如发现有偏位, 必须停止安装, 通知钢结构班组重新打孔</p> <p>7、安全(危险)因素: 高处坠落、物体打击、机械伤害、孔洞掉落, 触电</p> <p>8、应注意危险点: 组件安装、叉车作业、施工平台移动、桩基施工、车辆行驶</p> <p>9、存在问题、要求及反馈情况:</p> <p>1、少数工人扣登高作业安全带经常不扣;</p> <p>2、脚手架移动时人员安全带扣脱离;</p> <p>3、钢结构用叉车液压油管脱落, 已整改。</p> <p>10、材料/设备到货情况: 早上 7: 00 到 28 箱共 1064 块</p> <p>11、材料/设备检查情况: 组件开箱检查, 完好无破损, 资料齐全;</p> <p>12、总体施工进度情况: 进度滞后。</p> | |
