# 监 理 日 记 ( )

日期: 2021 年 05 月 20 日 天气: 雨转阴 星期: 四 气温: 17~22℃

工程名称: 上海大众宁波工厂三期 17.29MW 分布式光伏电站项目

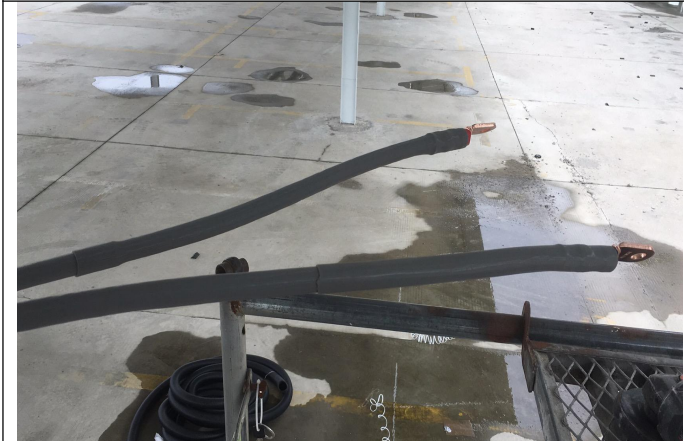
| <p>汇流箱直流电缆头制作</p> | <p>钢结构补漆表面清理</p> |

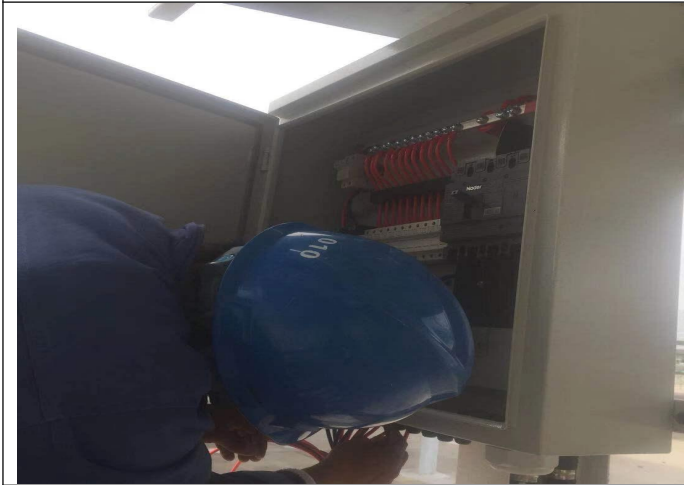
| <p>汇流箱直流小线制作安装</p> | <p>PE 加厚波纹管</p> |

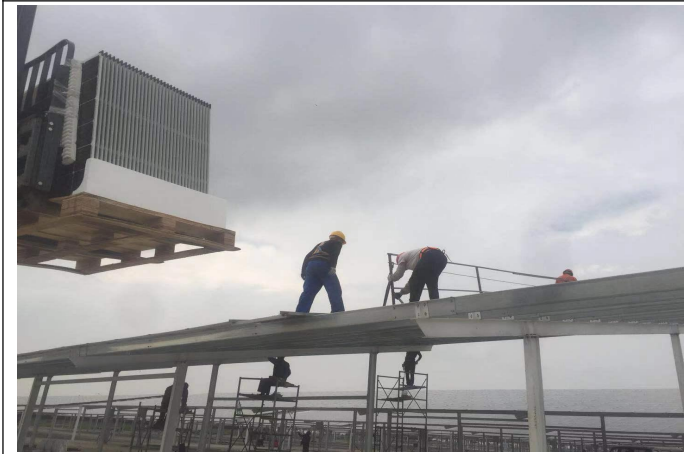
| <p>高处作业未系扣安全带</p> | <p>组件未及时调整固定</p> |

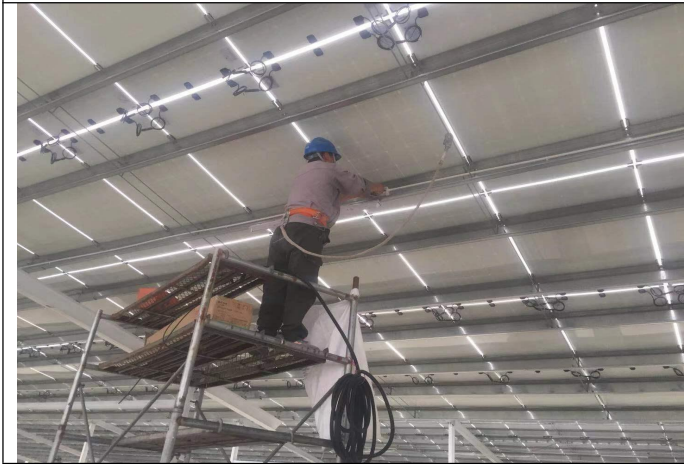
| <p>照明灯具安装</p> | <p>叉车未点检</p> |
