监 理 日 记 ()

日期: 2021年05月22日 天气: 阴转晴 星期: 六 气温: 18~23℃

工程名称: 上海大众宁波工厂三期 17.29MW 分布式光伏电站项目

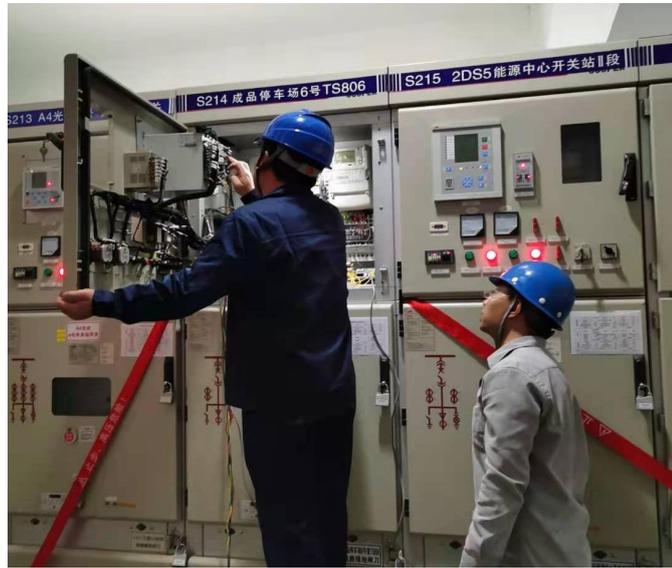
纵差试验

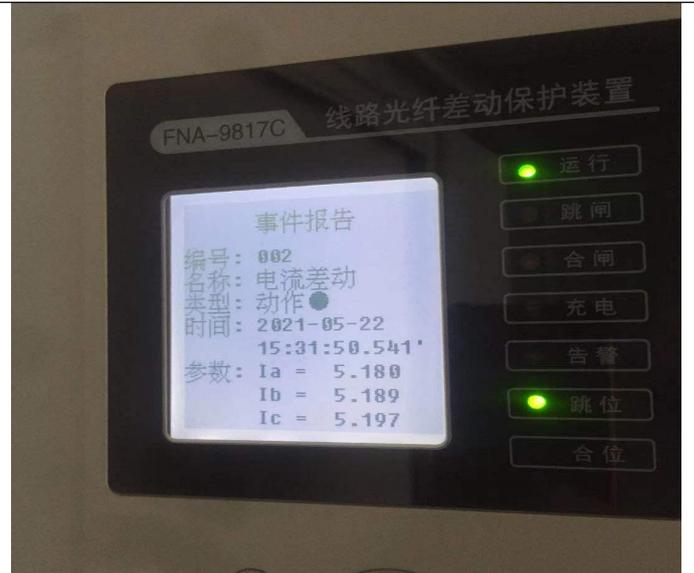
纵差试验

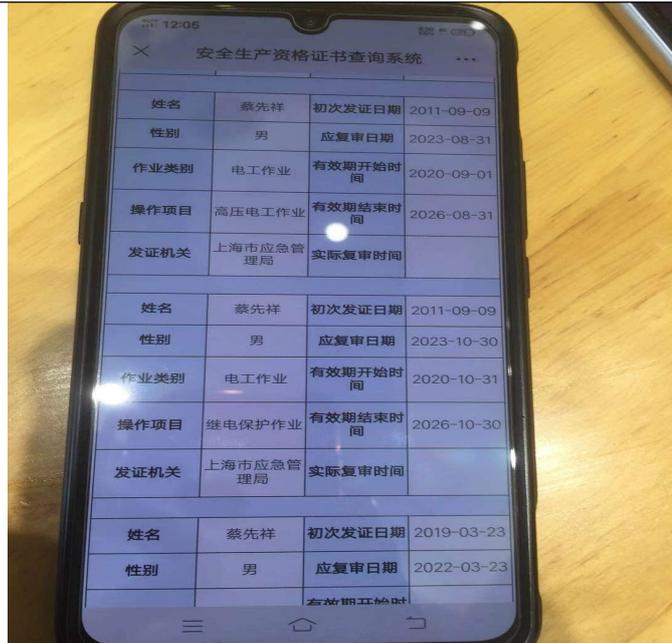
继电保护人员证件

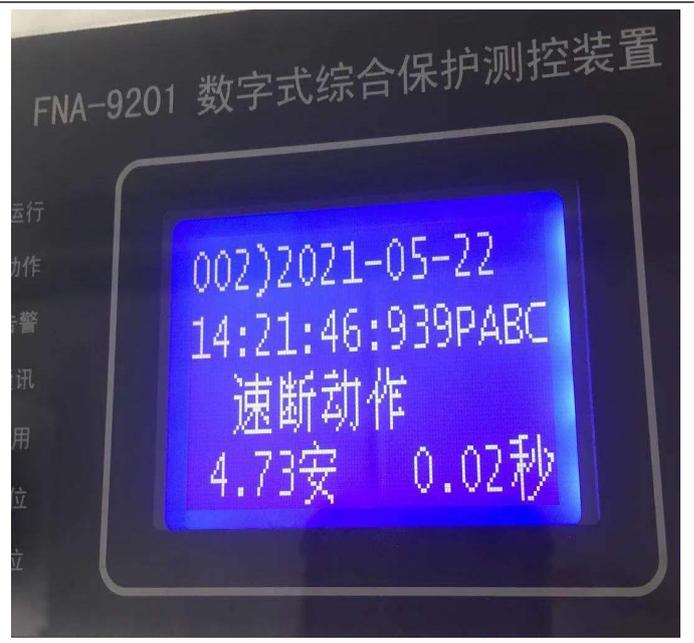
定值校验

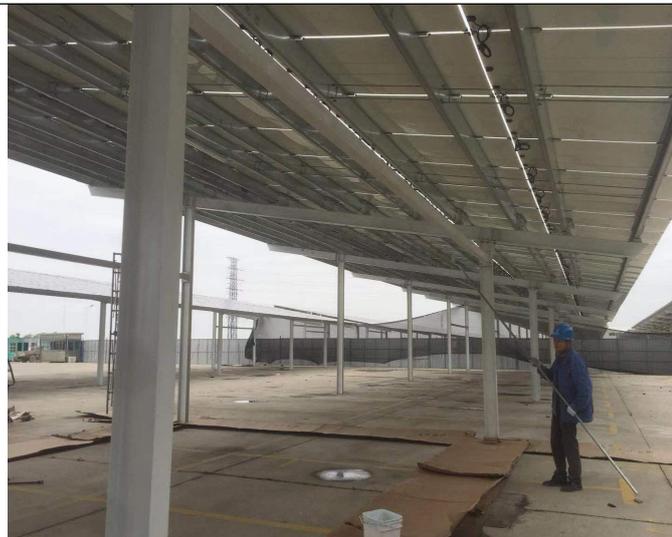
钢结构补漆

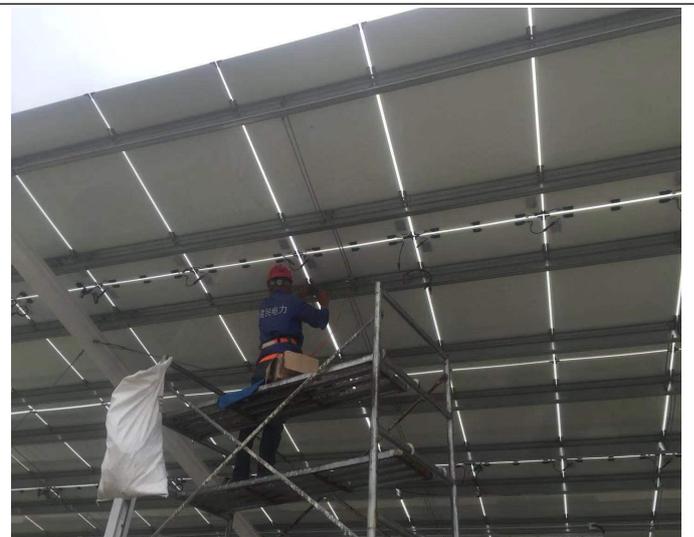
照明灯具安装接线

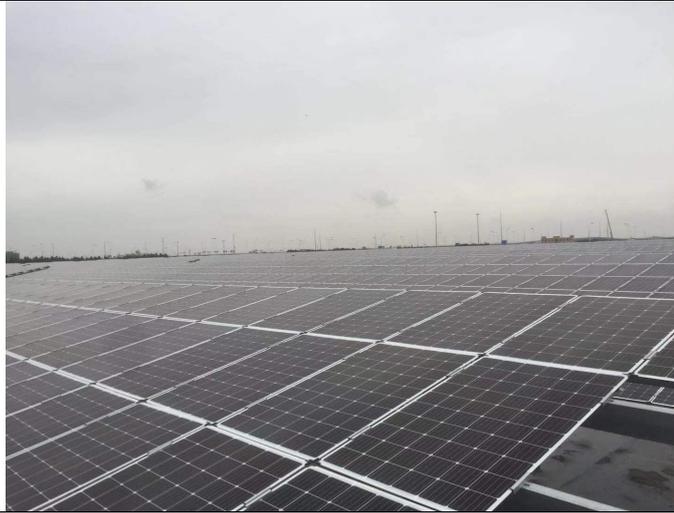
组件安装效果

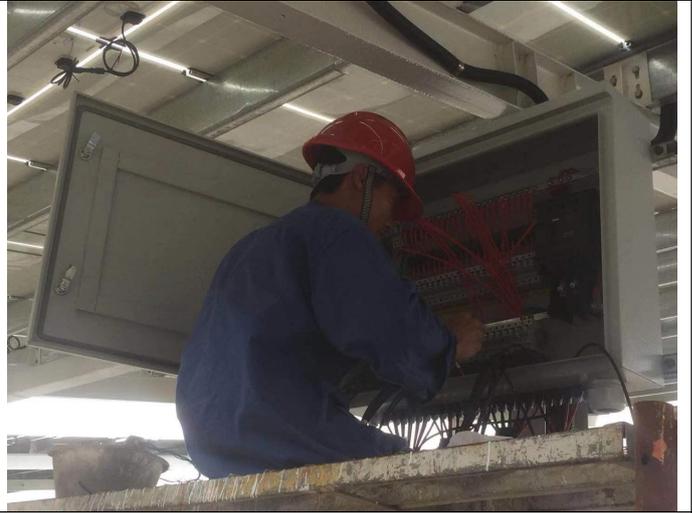
汇流箱直流电缆接线

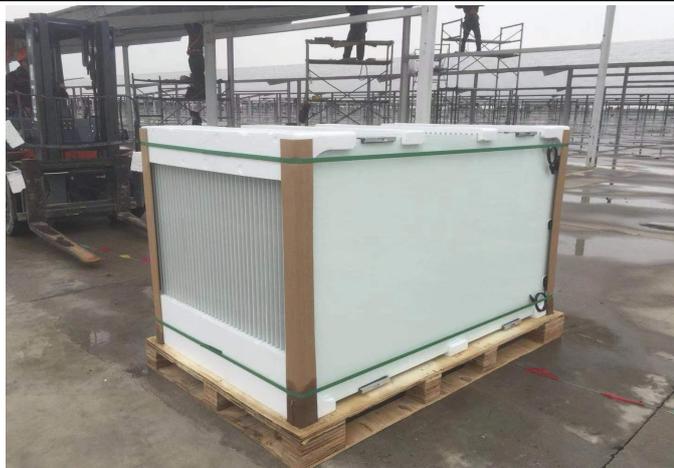
组件开箱检查

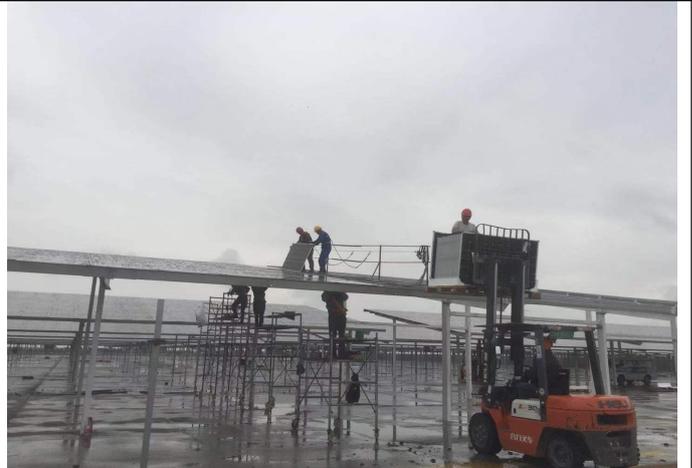
组件安装

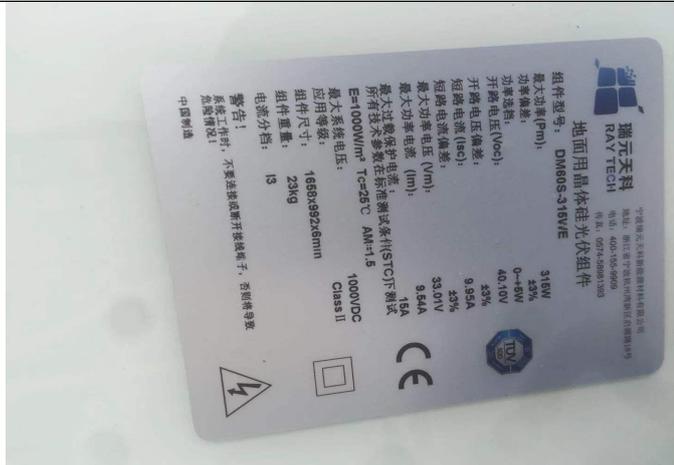
组件参数

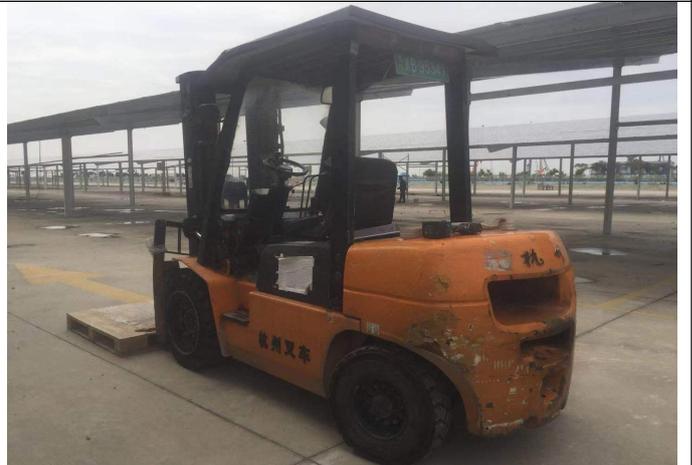
叉车作业未点检

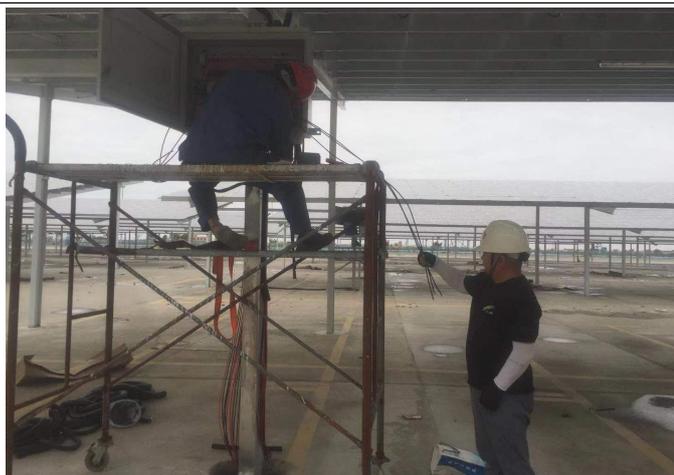
汇流箱压接线检查

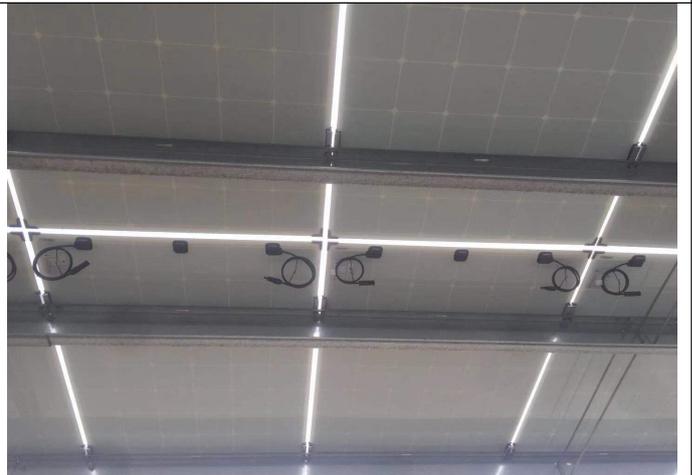
组件安装螺栓紧固情况检查
