# 监 理 日 记 ( )

日期: 2021 年 05 月 24 日 天气: 晴 星期: 一 气温: 18~26℃

工程名称: 上海大众宁波工厂三期 17.29MW 分布式光伏电站项目

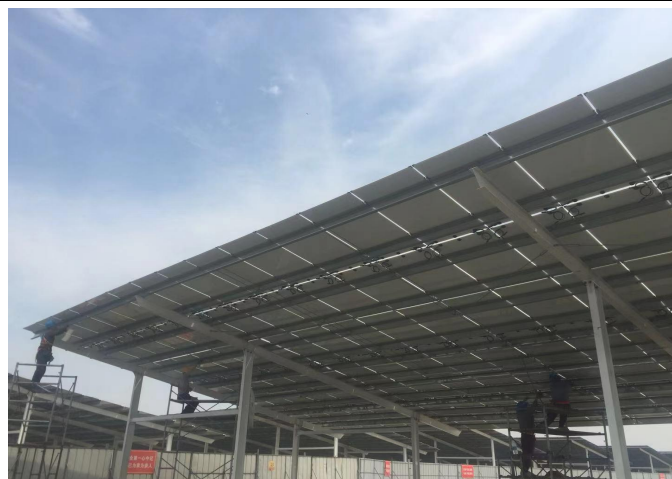
组件安装完成

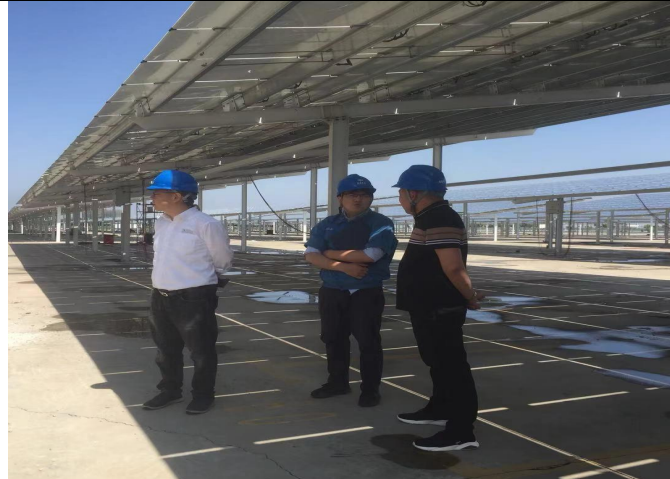
大众陈总到场检查指导工作

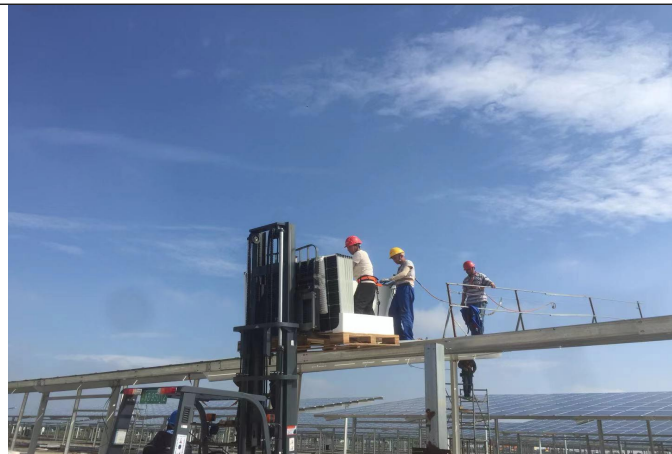
组件安装

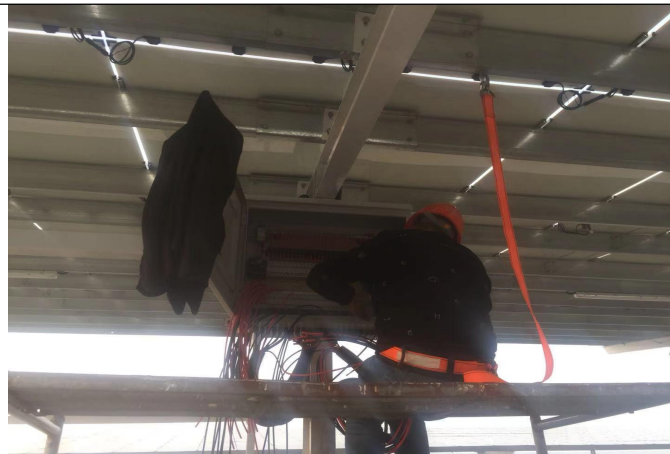
汇流箱电缆接线

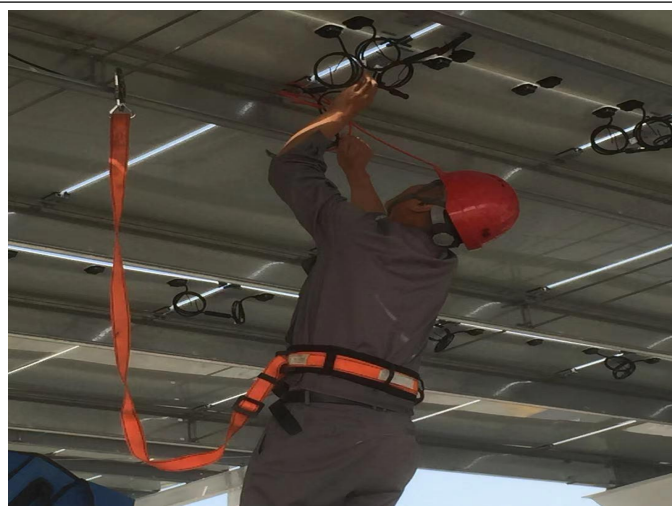
组件 MC4 插头制件压接

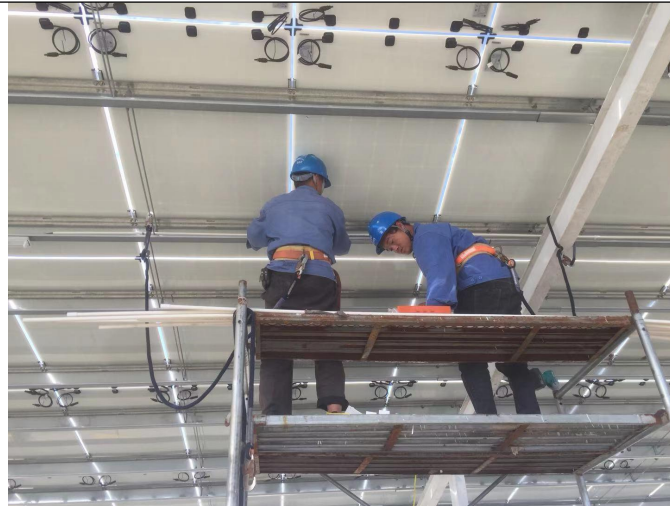
照明灯具安装及电缆敷设

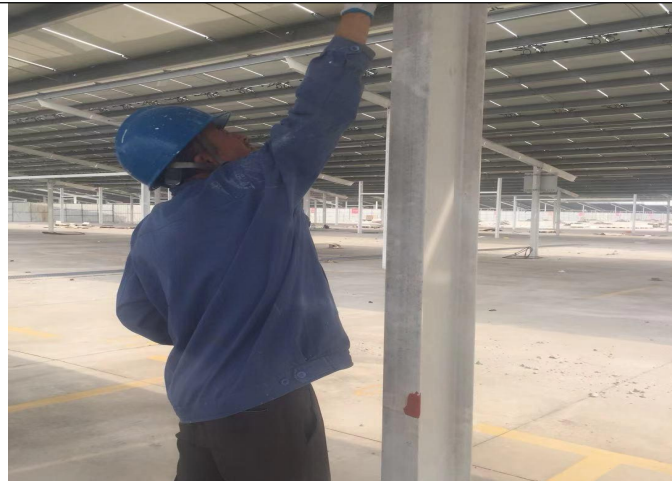
钢结构补漆涂刷

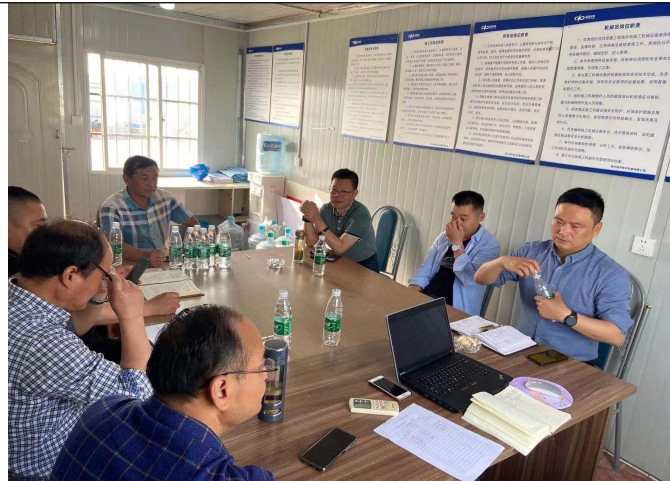
监理例会
