监 理 日 记 ()

日期: 2021年05月25日 天气: 晴 星期: 二 气温: 18~31℃

工程名称: 上海大众宁波工厂三期 17.29MW 分布式光伏电站项目

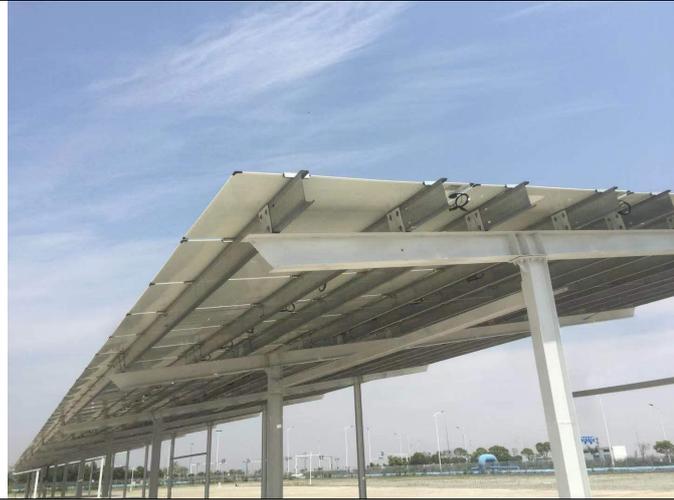
组件高低不平整整改后

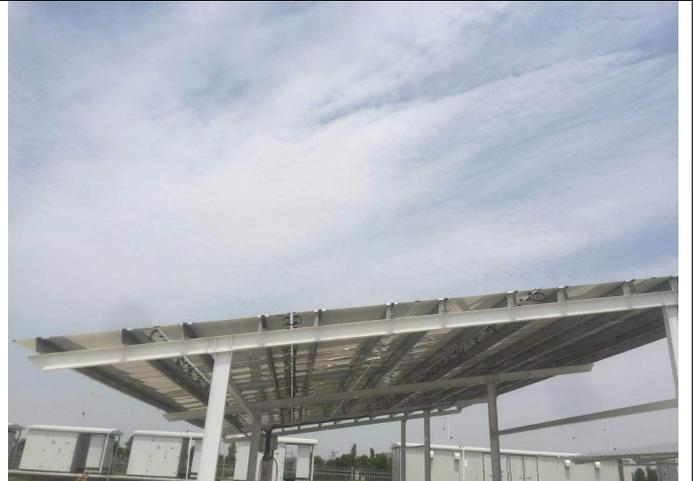
组件表面平整照片

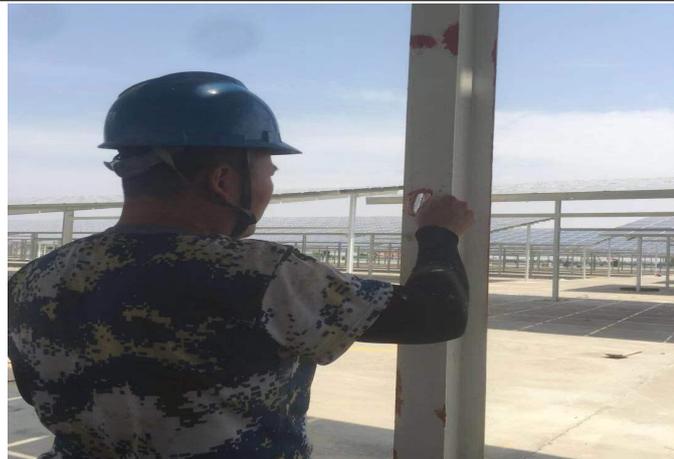
监 理 工 作 情 况	<p>1、监督落实早晚班会、防疫工作；</p> <p>2、安全施工情况：安全基本可控，登高作业安全带系扣正常，安全帽佩戴正常，基本无违章行为。</p> <p>3、文明施工情况：场地垃圾正在清理，油漆防护工作基本到位；</p> <p>4、钢结构施工情况：补漆涂刷存在问题：少数地方表面清理不到位，锈斑未除尽，防锈漆涂刷不彻底；2*23车棚北第一排东两块组件上下高差有2公分左右（已处理），2*25车棚北第四排钢柱变形需处理，个别地方檩托板螺栓已生锈需更换，个别梁柱及系杆处螺栓未上紧（正在整改），2*23车棚第二排东侧檩条变形要更换（已更换）；</p> <p>5、电气安装情况：无；</p> <p>6、组件安装情况：组件全部安装完成；</p> <p>7、电缆施工情况：场内汇流箱直流电线压接，直流电缆头制作安装，照明电缆敷设及接线；制作工艺基本符合要求；</p> <p>8、安全（危险）因素：高处坠落、物体打击、机械伤害、触电、火灾</p> <p>9、施工危险点：组件安装、叉车作业、施工平台、车辆行驶、组件插头制作、补漆</p> <p>10、存在安全问题、整改及反馈情况：</p> <p style="padding-left: 20px;">1、叉车上站人作业，严禁叉车站人上下升降作业，已整改。</p> <p style="padding-left: 20px;">2、1#配电箱未点检，已点检。</p> <p style="padding-left: 20px;">3、叉车作业未点检，已点检。</p> <p>11、材料/设备到货情况：无</p> <p>12、材料/设备检查情况：无</p> <p>13、施工总体进度情况：组件安装完成。</p>	
施 工 情 况	承 包 单 位	施 工 内 容 及 进 度
	浙 江 慈 农 电 力 有 限 公 司	<p>二区：组件安装已完成 19530 块（本期 19530 块），组件电线敷设及接线完成 85%，照明安装完成 90%，直流电缆头制作完成 75%。三区：桩基一次浇筑完成 554 处（共 732 处）</p> <p>今日施工：二区：组件安装完成，汇流箱电缆压接，照明灯具及电缆敷设安装，钢结构补漆；</p> <p>三区：无施工。</p>

钢结构补漆涂刷

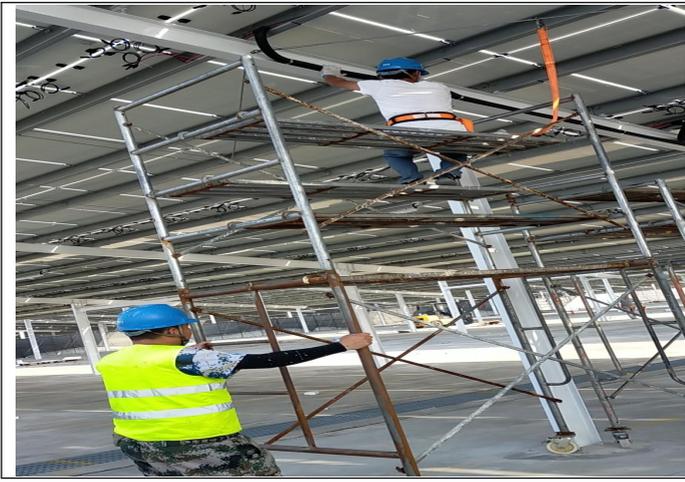
登高作业整改照片
