# 监 理 日 记 ( )

日期: 2021 年 05 月 29 日 天气: 多云 星期: 六 气温: 20~29℃

工程名称: 上海大众宁波工厂三期 17.29MW 分布式光伏电站项目

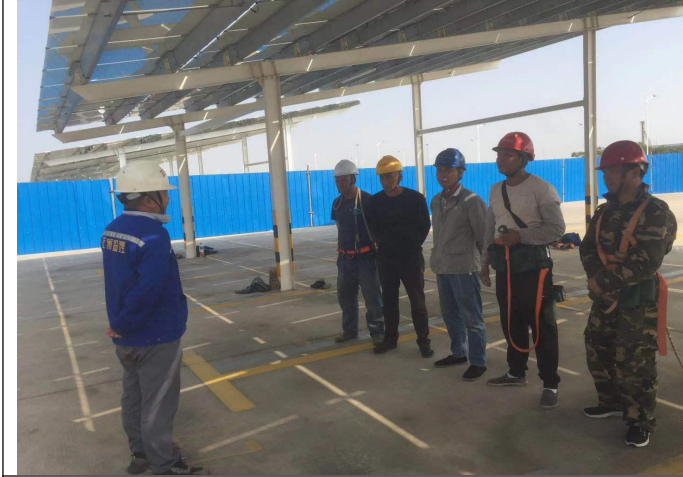
安全交底会

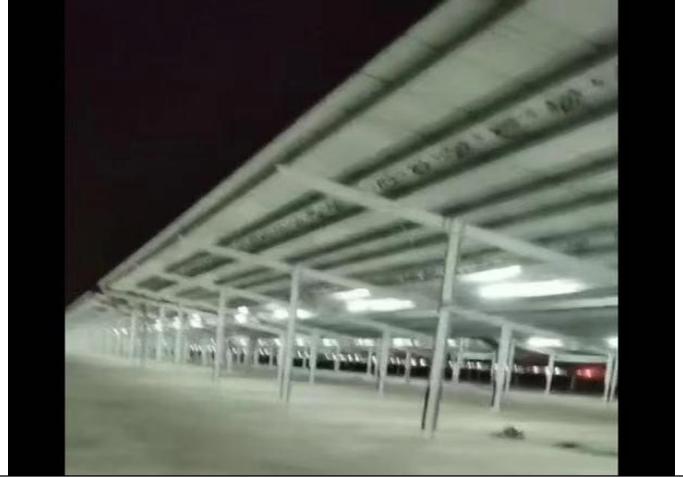
场内照明送电成功

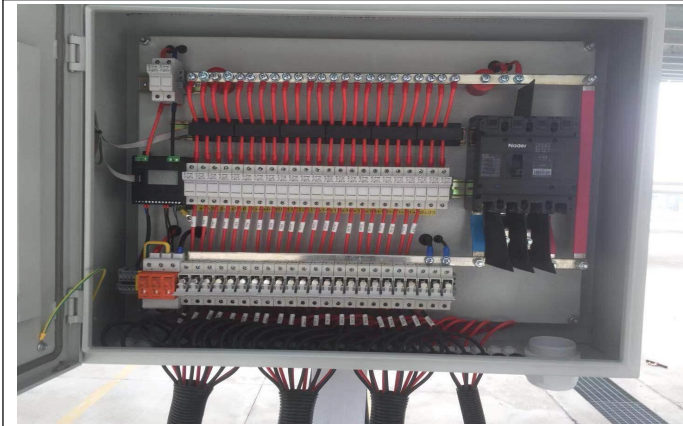
汇流箱

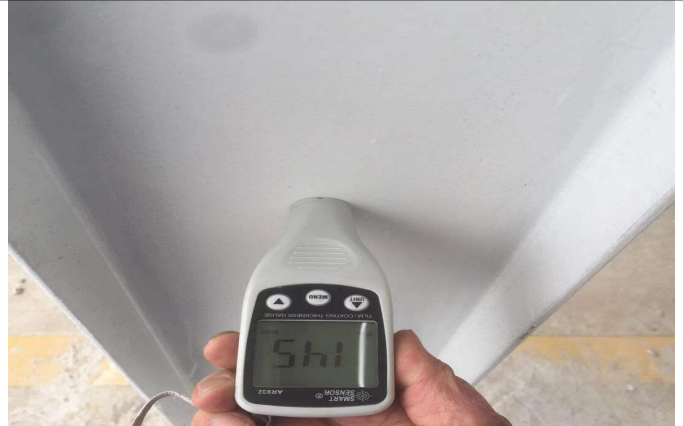
补漆厚度测试

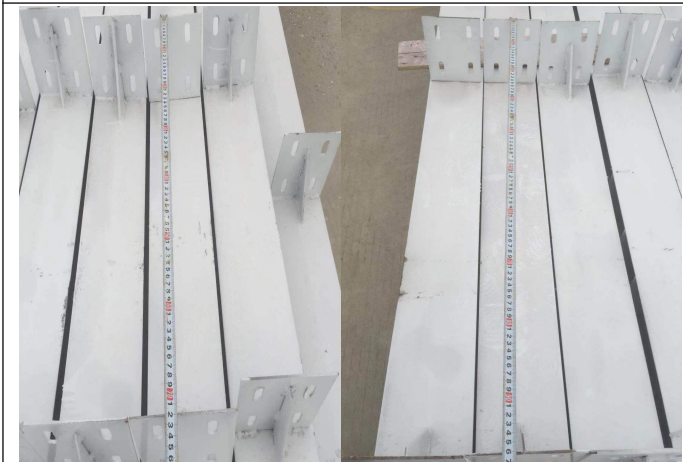
到货钢架梁检查

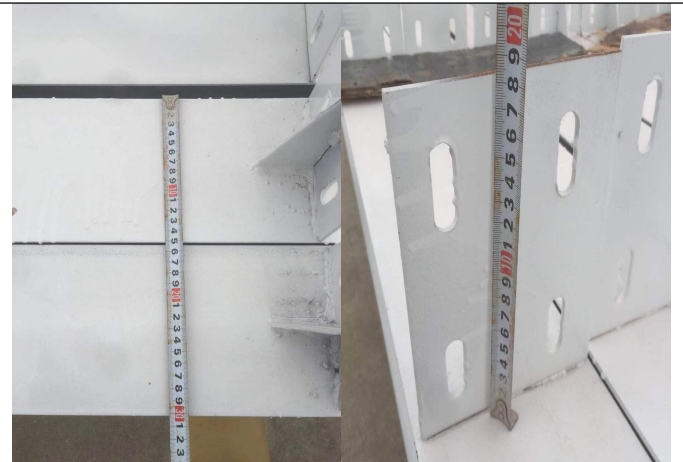
到货钢架梁检查

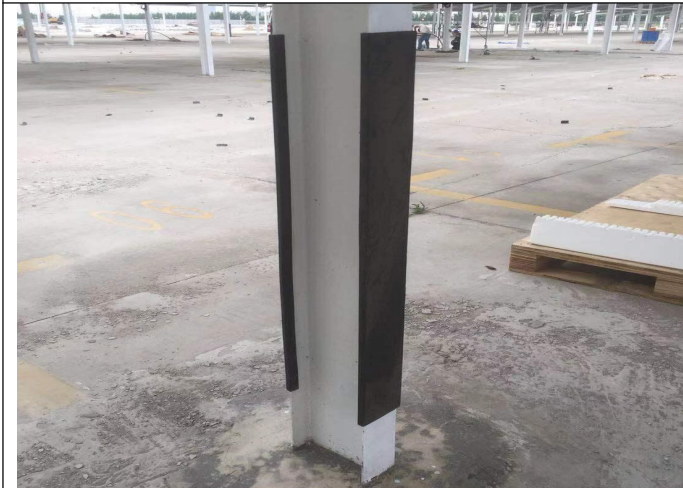
防撞条安装

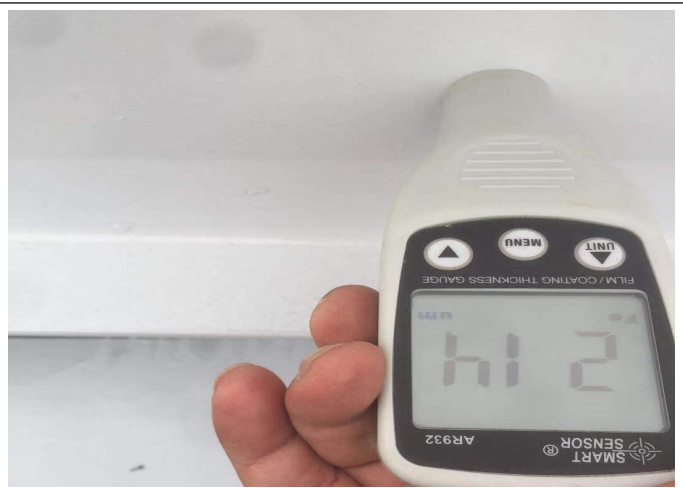
到场钢结构机查漆膜厚度

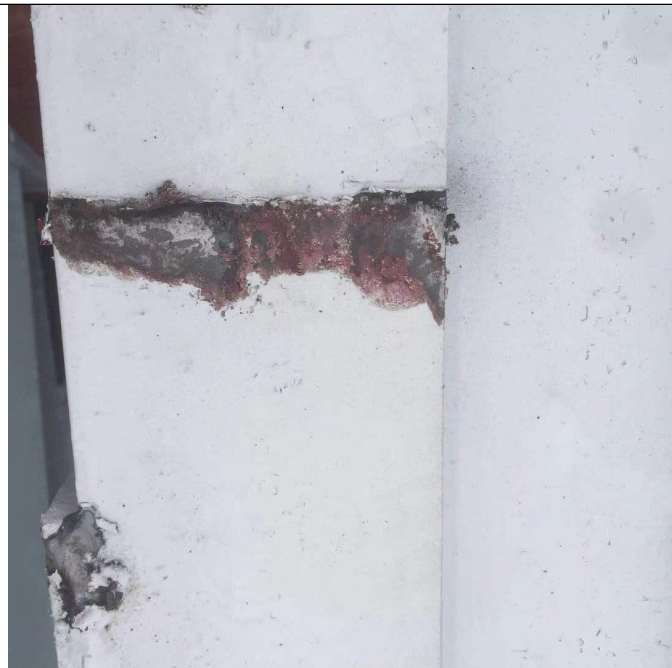
成品保护不力

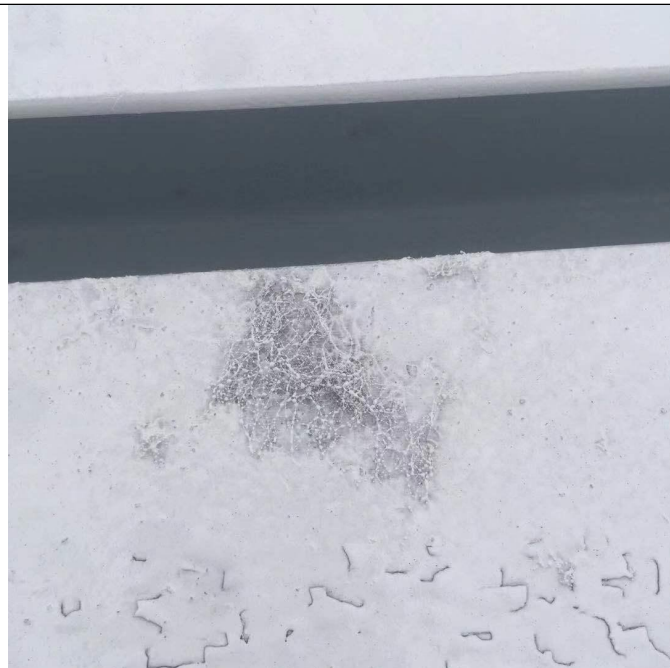
翼缘板清理不干净

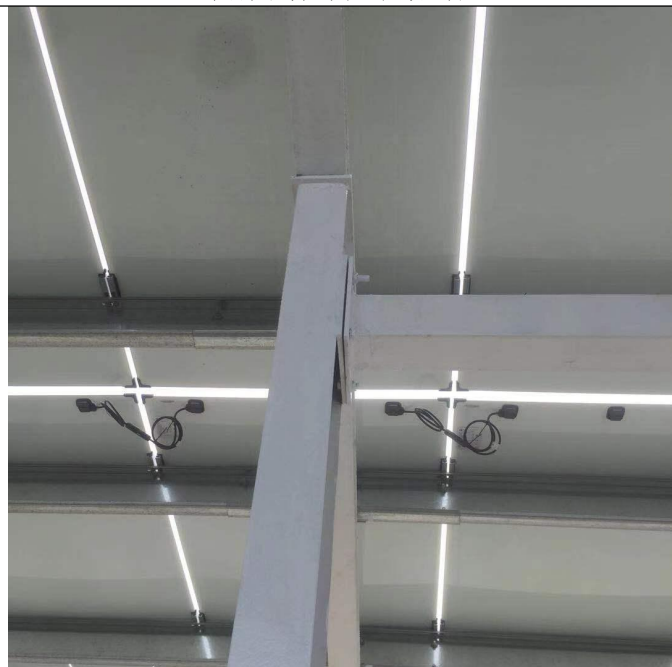
个别系杆螺栓未紧到位

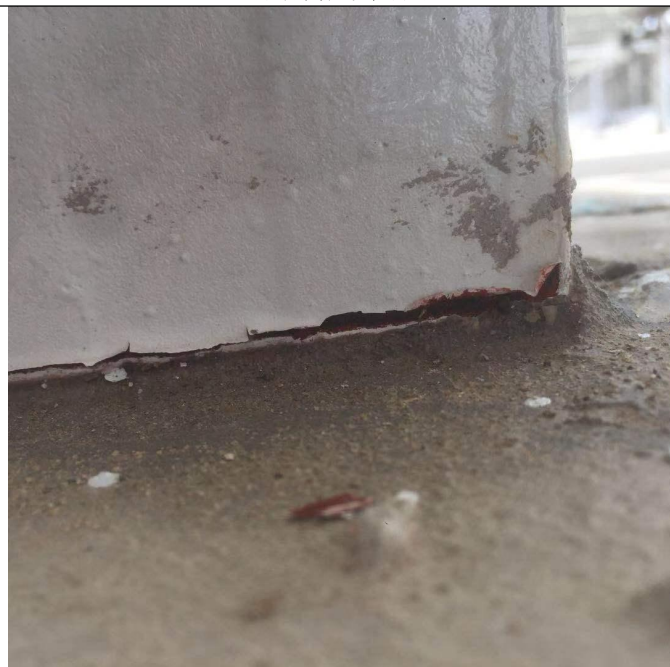
钢结构底部锈蚀

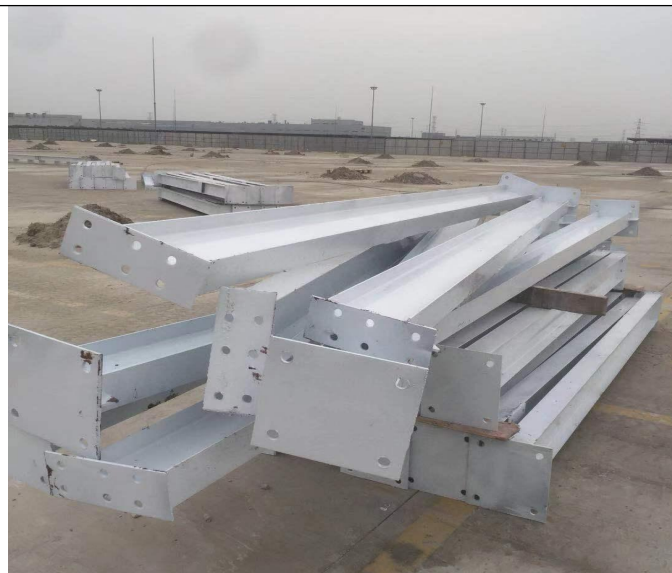
钢架柱堆放过高

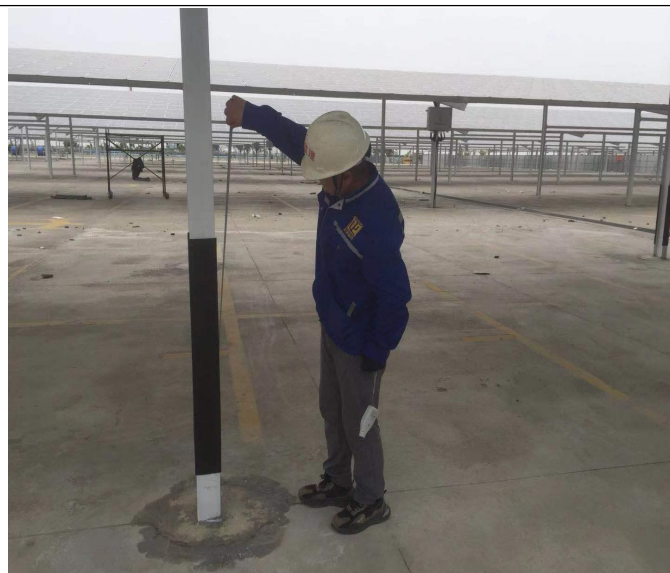
防撞条高度测量
