# 监 理 日 记 ( )

日期: 2021 年 05 月 31 日 天气: 多云 星期: 一 气温: 19~30℃

工程名称: 上海大众宁波工厂三期 17.29MW 分布式光伏电站项目

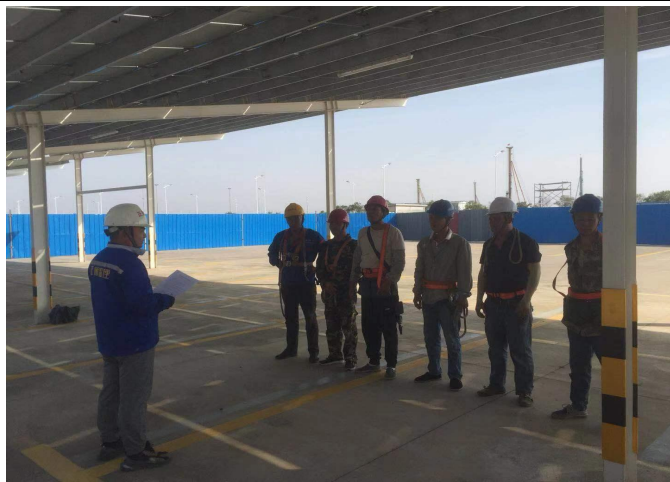
使用登高平台作业班组交底

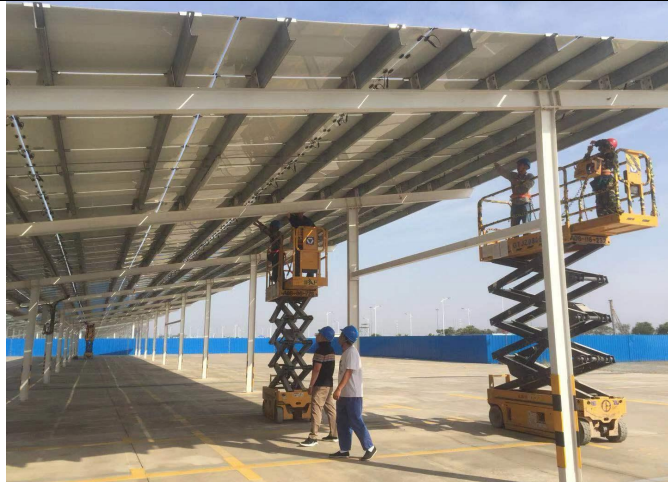
组件紧固检查

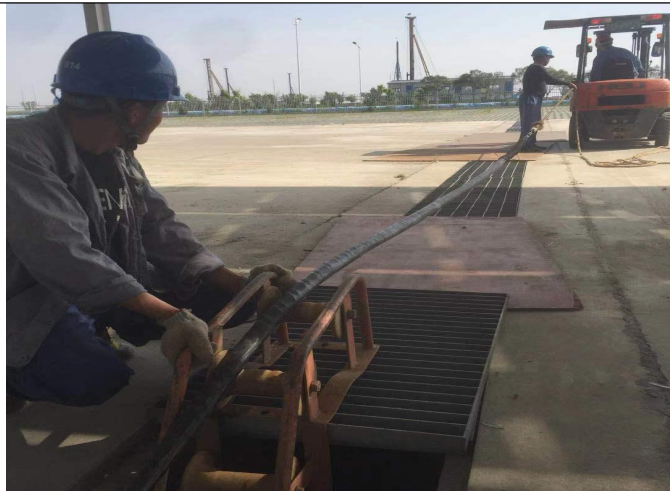
电缆敷设

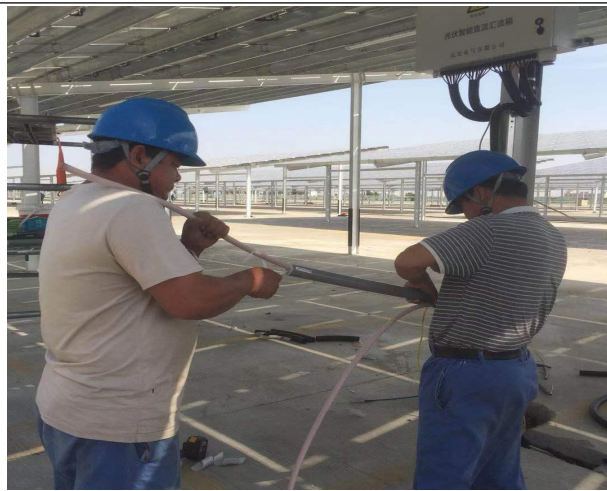
电缆头制作

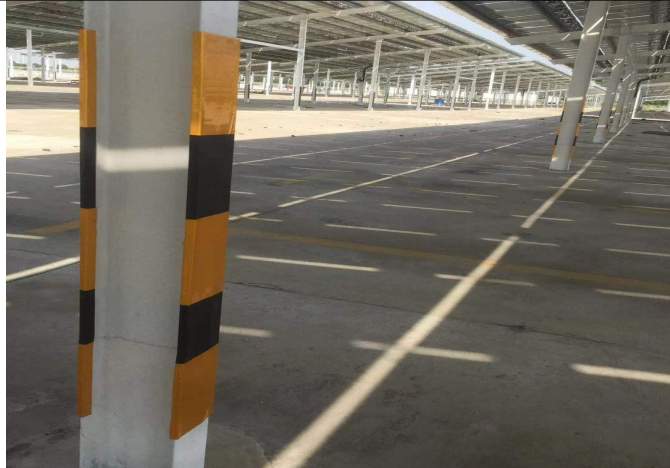
防撞条反光贴

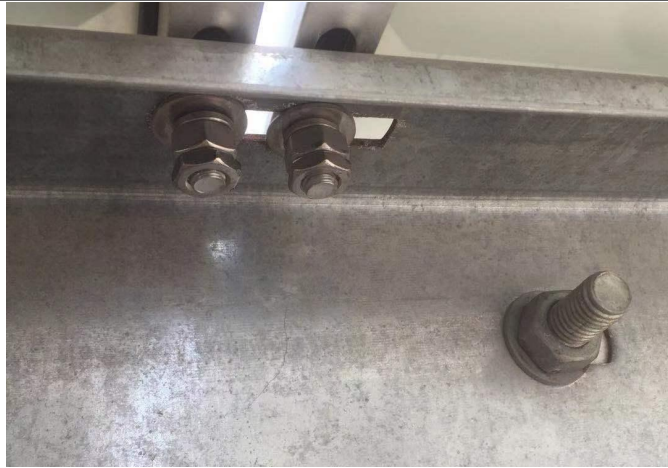
双螺栓紧固

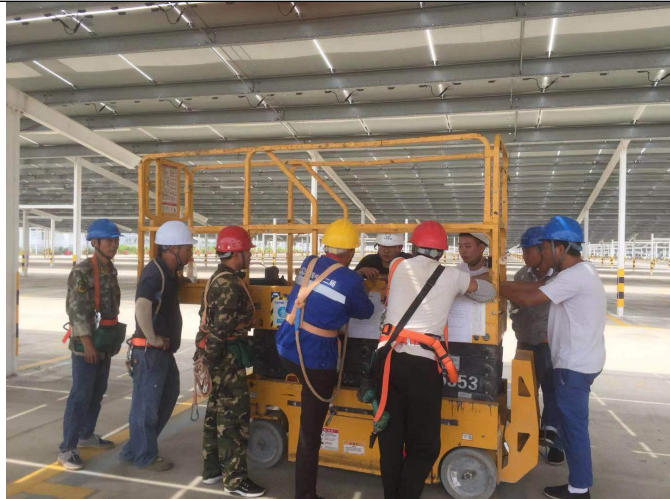
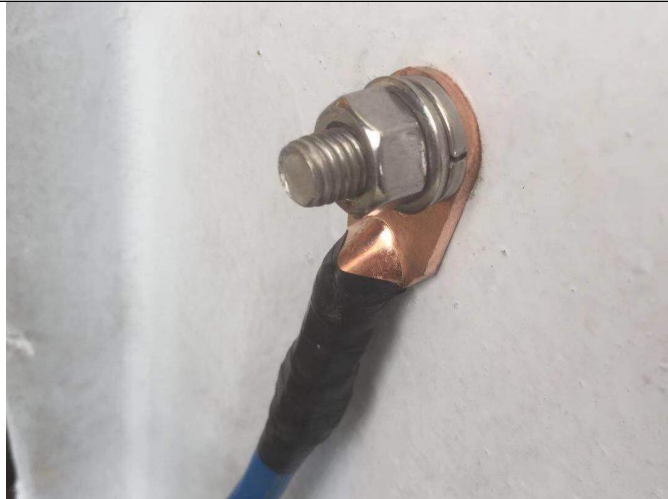
厂家现场培训

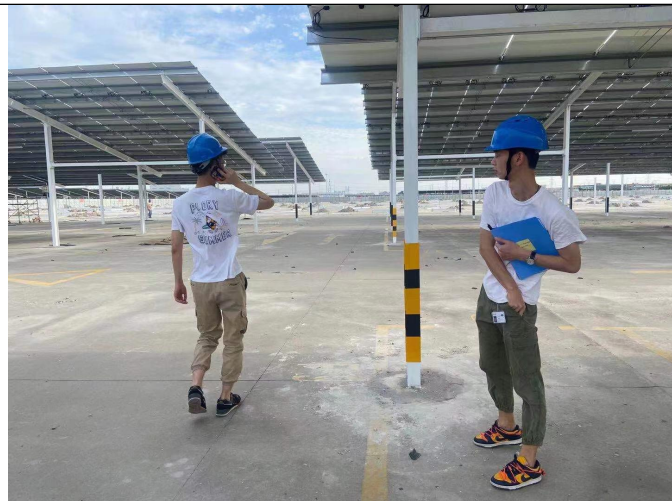
大众技术部检查

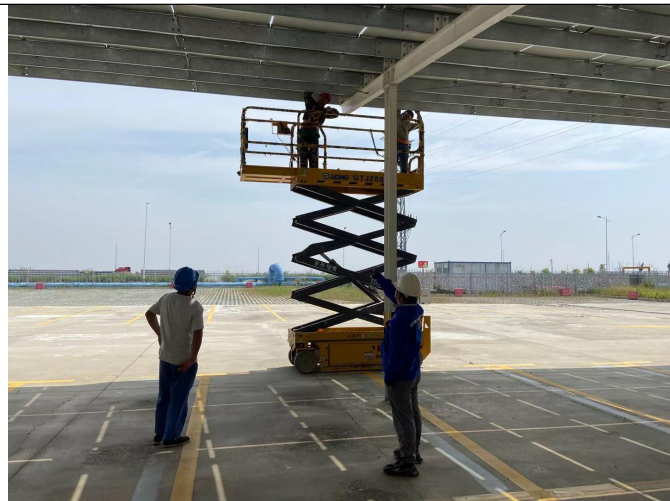
监理检查

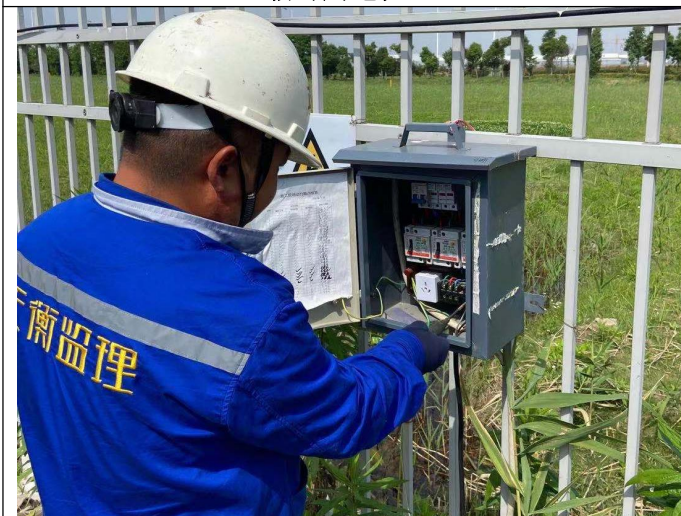
临时用电检查

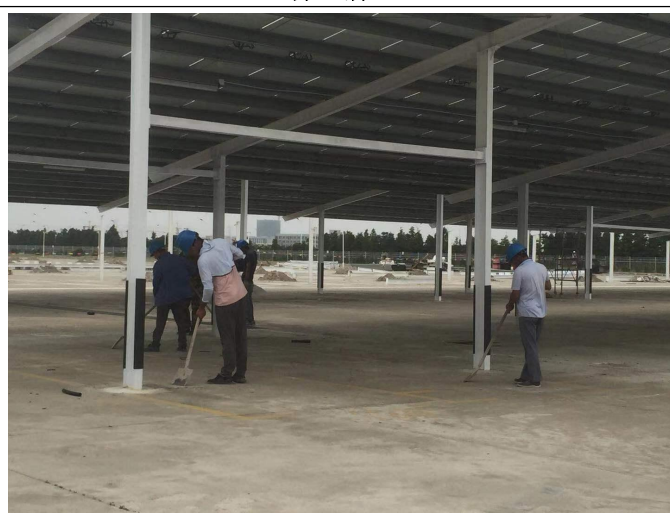
场地清理
